RK固件升级失败原因分析

发布版本： 1.2

发布日期： 2017/10/18

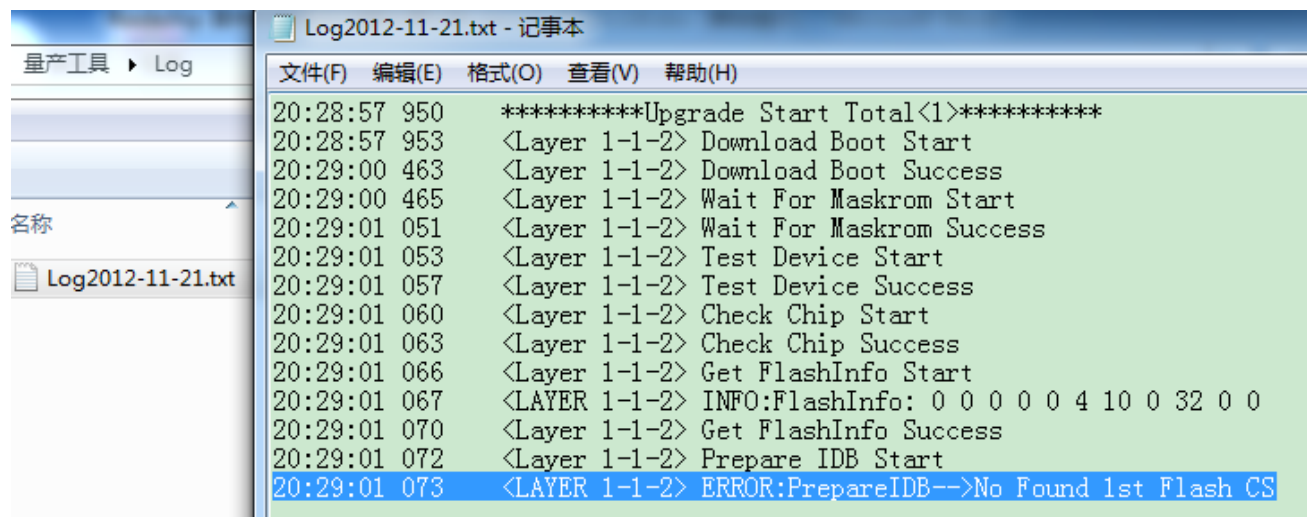
量产工具log目录下log文件提示:

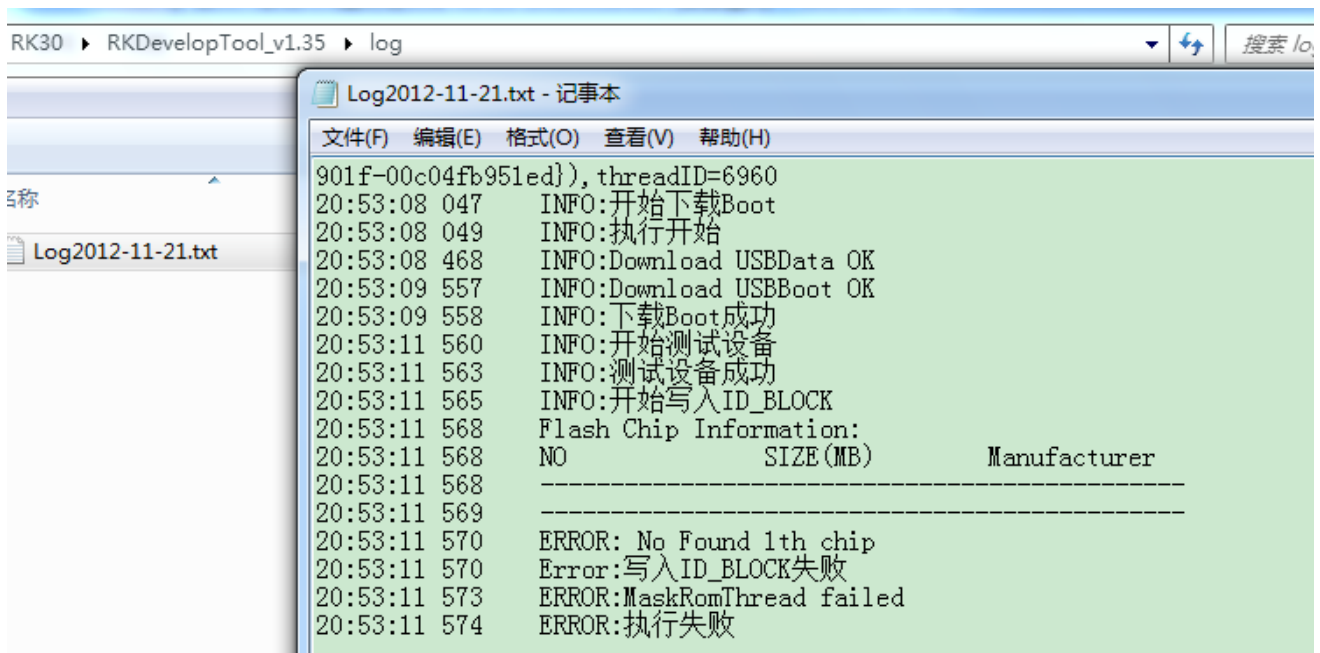
开发工具提示写入ID_BLOCK失败:

1. NAND FLASH / EMMC没有焊好
2. 不支持的NAND FLASH
3. PCB板有问题
4. FLASH VCCQ供电不对
5. AP端FLASH SEL选择不对
6. 使用EMMC颗粒, CMD和D0没有接上拉电阻

1. 重新焊接NAND FLASH或EMMC, 排查PCB板。
2. 检查电路原理图和NAND FLASH的datasheet, 确认NAND FLASH pin38是接对了 (Toshiba、Sandisk和Samsung的大部分flash都需要接vcc, 其他flash没有要求)。
3. 不支持的NAND FLASH
联系rockchip fae@rock-chips.com更新最新的NAND FLASH驱动补丁, 再查看补丁中的NANDFLASH支持列表, 确认NAND FLASH是否支持。
4. 如果有串口, 可以接串口来帮助分析焊接问题
下面是正常的机器打印的串口信息, 里面有打印FLASH ID.
使用EMMC的机器, 正常不会打印FLASH ID.
