กรณีศึกษาความเสียหายของรางรถไฟในต่างประเทศ

1 กรณีความเสียหายของรางรถไฟประเทศออสเตรเลีย

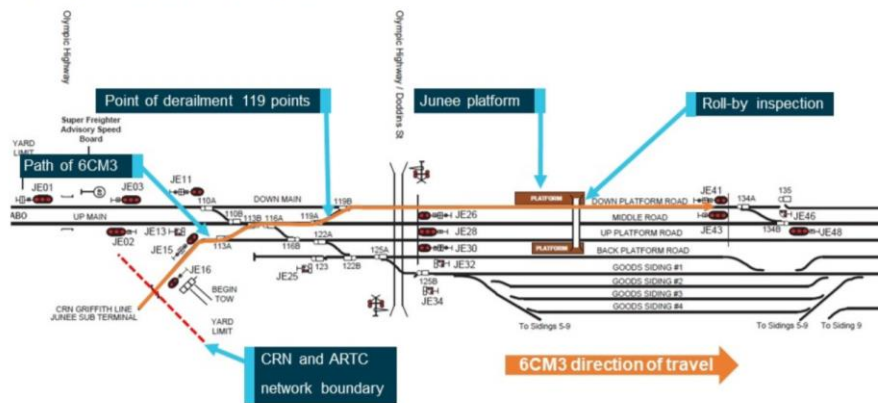
รูปที่ 8 แผนผังแสดงตำแหน่งที่เกิดการตรวจของรถไฟขบวน 6CM3 บริเวณ Junee Platform

The path of train 6CM3 is shown in orange and depicts the train crossing from the Country Regional Network to the Australian Rail Track Corporation network by crossing points 113 and 119.
Source: Australian Rail Track Corporation, modified and annotated by OTSI

การตรวจสอบความเสียหายที่บริเวณรถไฟขบวน 6CM3 ตรวจ พบการแตกหักของราง 2 ตำแหน่งคือ ตำแหน่ง 119A และ 119B ดังรูปที่ 9 จึงนำชิ้นส่วนที่แตกหัก (Brake One และ Brake Two) มาตรวจสอบในห้องปฏิบัติการ รูปที่ 10 แสดงลักษณะผิวแตกที่พบในชิ้นส่วน Brake One และ Brake Two โดยผลการตรวจสอบผิวแตกมีรายละเอียดดังนี้

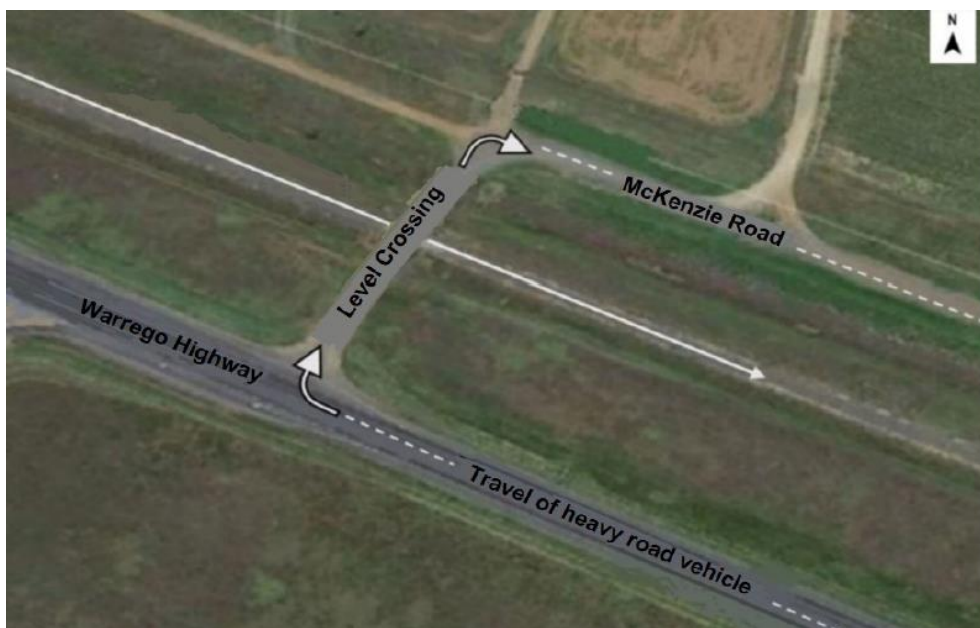
รูปที่ 11 ตำแหน่งของทางข้ามทางรถไฟที่เกิดเหตุรถไฟตกราง

จากการตรวจสอบของ ATSB พบว่าทางข้ามทางรถไฟที่เกิดเหตุเชื่อมต่อกับถนน Warrego Highway กับ ถนน McKenzie และเป็นเส้นทางผ่านของรถบรรทุกหนักดังรูปที่ 11 ถนนดังกล่าวไม่ได้ถูกบำรุงรักษาให้อยู่ในสภาพที่ปลอดภัยต่อการใช้งาน พื้นผิวถนนมีการหลุดล่อนมากจนส่วนท้องของรถบรรทุกมีโอกาสชนกับบริเวณหัวรางที่ยื่นออกมาขณะวิ่งข้ามทางรถไฟ (รูปที่ 12) จากการตรวจสอบบริเวณที่เกิดการตกรางสามารถสังเกตเห็นหัวรางและเอวรางโผล่พ้นพื้นถนนได้อย่างชัดเจนดังแสดงในรูปที่ 13 นอกจากนี้ยังพบร่องรอยการกระแทกที่บริเวณหัวราง การบิดตัวและการแตกหักของรางทำให้เกจของรางเพิ่มขึ้นถึง 55 มิลลิเมตร และเป็นสาเหตุให้เกิดเหตุการณ์รถไฟตกราง

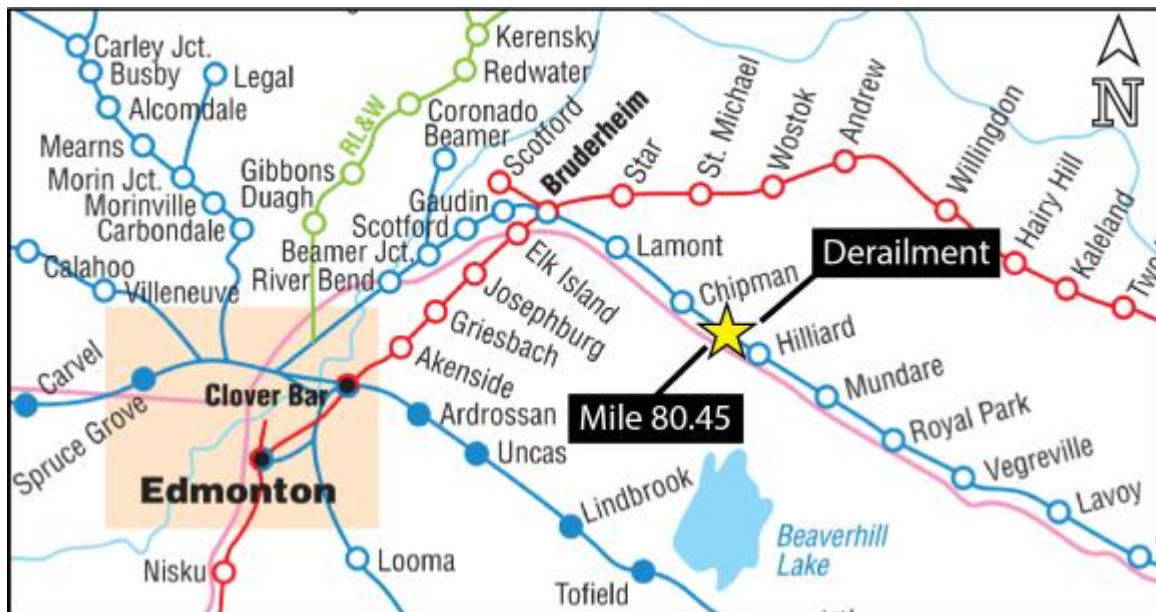
รูปที่ 15 ตำแหน่งที่เกิดอุบัติเหตุ

การตรวจสอบพบว่าตู้รถไฟที่ 68 (ADMX 8908) มีการแตกหักของข้อต่อเชื่อมขบวนรถไฟ แต่ตู้รถไฟที่ 68 ยังคงอยู่บนราง ในขณะที่ตู้รถไฟอีก 17 ตู้ที่อยู่ถัดไป (ตู้ที่ 69-85) ตกรางและสินค้าหล่นออกจากตู้บรรทุก ส่วนตู้ที่ 86 (AEX 8084) ยังอยู่บนรางโดยมีเพียงล้อหน้า (ล้อนำ) เท่านั้นที่ตกราง ตู้รถไฟที่ตกรางส่วนใหญ่ตั้งขวางกับแนวรางเนื่องจากเกิดการสับตัวของตู้คล้ายกับการสับของมีดพับ (Jackknife) เพราะการหยุดรถกระทันหัน จุดตกรางเกิดขึ้นตำแหน่งประมาณ 80.45 ไมล์จาก Vegreville Subdivision รางที่

เสียหายมีความยาวประมาณ 600 ฟุต การซ่อมแซมรางต้องทำเลยระยะความเสียหาย 20 ฟุตจากปลายทั้งสองด้าน

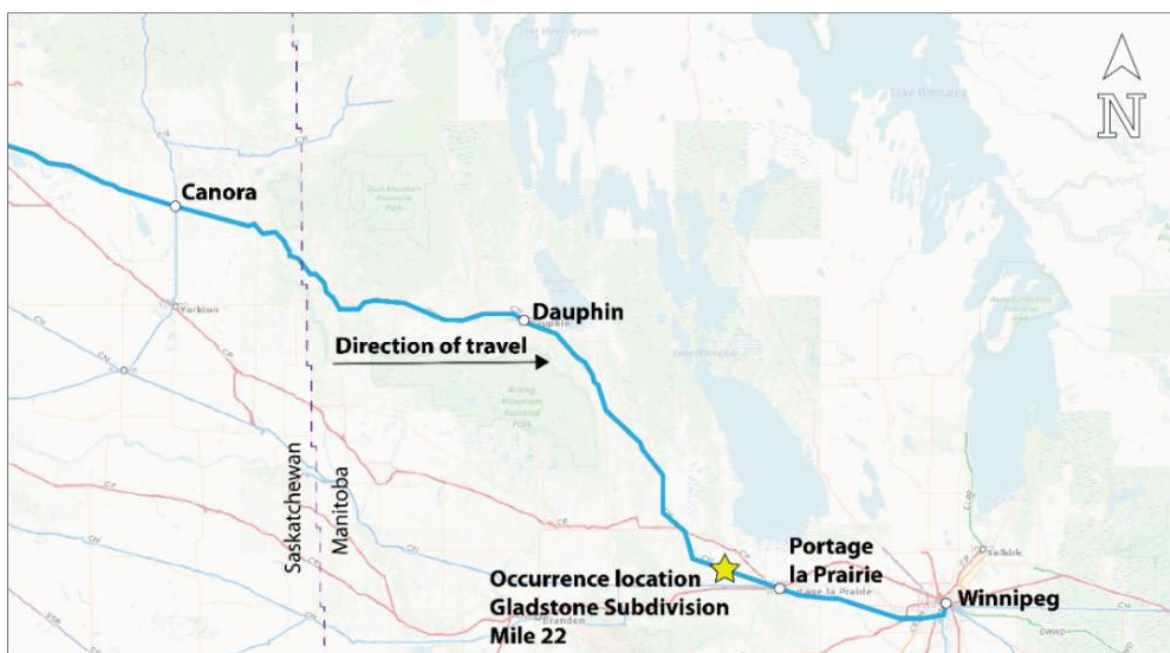
รูปที่ 19 ตำแหน่งที่เกิดอุบัติเหตุรถไฟตกราง

เมื่อเวลา 06.45 น. วันที่ 30 ธันวาคม พ.ศ. 2562 บริษัท VIA Rail Canada Inc. (VIA) ได้รับแจ้งว่า เบรกฉุกเฉินของรถไฟขบวน VIA 692 ทำงานและรถไฟตกรางขณะมุ่งหน้าไปทางทิศตะวันออกด้วยความเร็ว 60 ไมล์ต่อชั่วโมง บริเวณหลักไมล์ที่ 22 ของสถานีย่อย CN Gladstone **รูปที่ 19** แสดงตำแหน่งที่เกิดอุบัติเหตุ มีผู้ได้รับบาดเจ็บเล็กน้อย 5 ราย เป็นผู้โดยสาร 2 รายและพนักงานประจำรถไฟ 3 ราย ขณะเกิดเหตุมีอุณหภูมิภายนอก -12 °C ประมาณ 3 ชั่วโมงก่อนที่รถไฟขบวน VIA 692 จะวิ่งมาถึงมีรถไฟหน่วยบรรทุกน้ำมันดิบ CN U73581-30 (CN 735) ซึ่งเป็นตู้เปล่าวิ่งผ่านบริเวณที่รถไฟขบวน VIA 692 ตกราง โดยมุ่งหน้าไปทางทิศตะวันตก ในระหว่างรถไฟขบวน CN 735 วิ่งผ่านบริเวณดังกล่าวตรวจพบแรงกระแทกล้อจากเครื่องตรวจจับแรงกระแทกล้อ (WILD) แต่เนื่องจากค่าที่ตรวจจับได้ไม่เกินเกณฑ์ของ Association of American Railroad (AAR) และ CN จึงไม่มีการบันทึกความเสียหายของรางรถไฟ

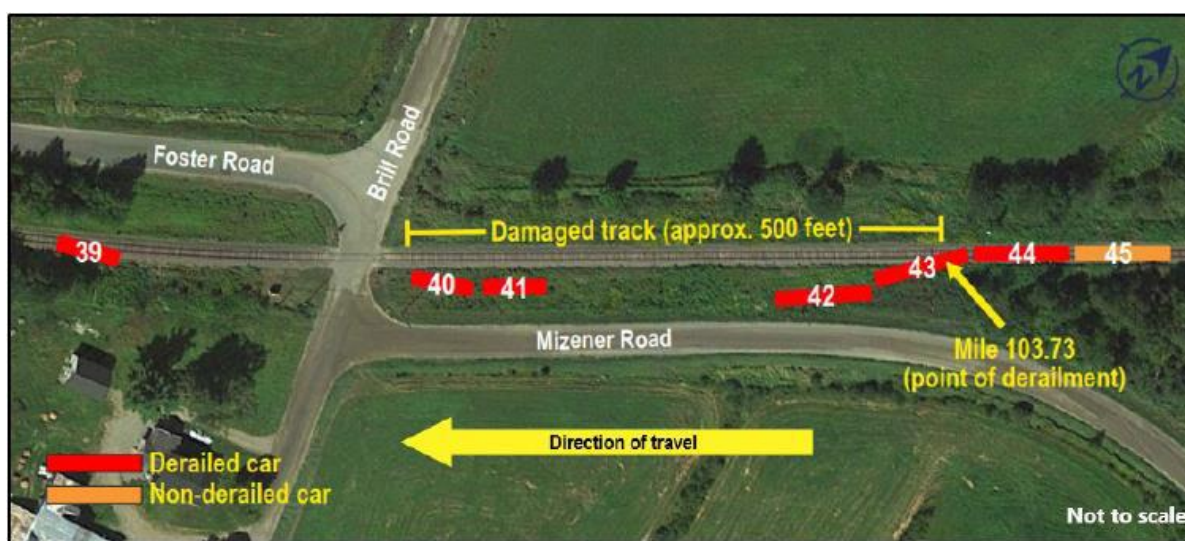
รูปที่ 25 ตำแหน่งที่รถไฟตกรางและทิศทางการเคลื่อนที่ของรถไฟ

รถไฟขบวน 630 ประกอบด้วยหัวรถจักร 3 หัว ตู้บรรทุกสินค้า 42 ตู้ (มีตู้บรรทุกสินค้าจำนวน 1 ตู้บรรทุกสารอันตราย) และตู้เปล่า 3 ตู้ รถไฟมีน้ำหนักประมาณ 5,500 ตัน และมีความยาวทั้งขบวนประมาณ 3,100 ฟุต เมื่อเวลา 16.40 น. ขณะรถไฟกำลังแล่นด้วยความเร็ว 16 ไมล์ต่อชั่วโมงใกล้กับเมือง Bolton-Quest รัฐ Quebec ได้เกิดการเบรกฉุกเฉินขึ้น หลังจากรถไฟหยุดพนักงานได้ตรวจสอบและพบว่าตู้รถไฟจำนวน 6 ตู้ (ตู้ที่ 39 ถึงตู้ที่ 43 จากหัวรถจักร) ตกรางมาอยู่ฝั่งขวาของรางที่ตำแหน่ง 103.73 ไมล์ จากสถานีย่อย Sherbrooks **รูปที่ 25** แสดงตำแหน่งที่เกิดความเสียหาย

การตรวจสอบเบื้องต้นพบว่าตู้รถไฟที่ 39 เป็นตู้แรกที่ตกราง การตกรางทำให้รางรถไฟเสียหายเป็นระยะทางกว่า 500 ฟุต โดยตำแหน่งที่เริ่มตกรางอยู่บริเวณตู้รถไฟที่ 43 และบริเวณนี้พบการแตกหักของราง

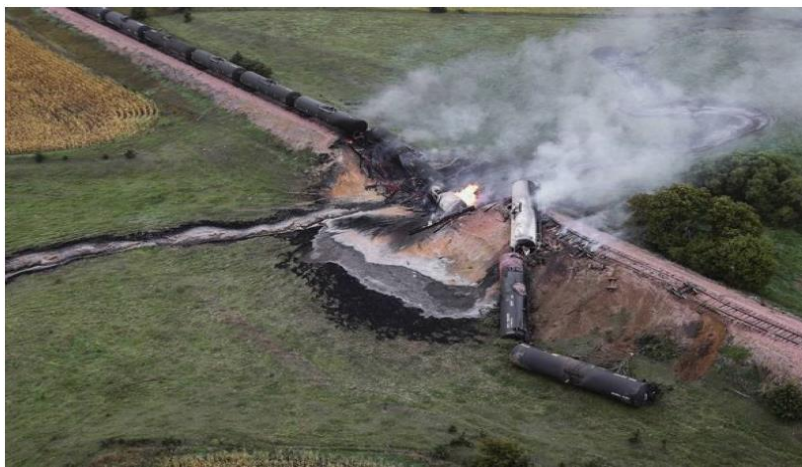
รูปที่ 44 สถานที่เกิดอุบัติเหตุ (ภาพถ่ายโดย BNSF)

เมื่อวันที่ 19 กันยายน พ.ศ. 2558 ขบวนรถไฟขนส่งสินค้า GMNXDPK717 บริษัท BNSF Railway Company (BNSF) ประกอบด้วยหัวรถจักร 3 หัว ตู้บรรทุกเอทานอล 96 ตู้ และตู้บรรทุกทรายอีก 2 ตู้ ตกรางที่เมือง Lesterville, South Dakota ใกล้สะพานเล็ก ๆ ที่หลักไมล์ที่ 597.7 ตู้รถไฟที่ตกรางจำนวน 7 ตู้ (ตู้ที่ 2-8) ทำให้เอทานอลจำนวน 49,743 แกลลอน รั่วไหลออกจากภาวาล์วด้านล่างและเกิดไฟไหม้ อย่างไรก็ตามไม่มีผู้บาดเจ็บหรือเสียชีวิต มูลค่าความเสียหายประมาณ 1.1 ล้านดอลลาร์สหรัฐ **รูปที่ 44** แสดงภาพถ่ายบริเวณสถานที่เกิดอุบัติเหตุรถไฟตกราง

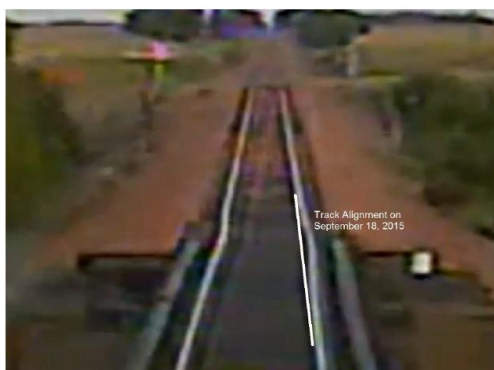
รูปที่ 45 ภาพนิ่งจากวิดีโอด้านหน้า 1 วัน ก่อนเกิดอุบัติเหตุ (ภาพถ่ายโดย BNSF)

การตรวจสอบวิดีโอจากกล้องที่ติดตั้งอยู่บนหัวรถจักรของขบวนรถไฟที่เกิดอุบัติเหตุพบว่า แนวรางบริเวณจุดเกิดเหตุมีการบิดเบี้ยวดัง**รูปที่ 45** เมื่อขบวนรถไฟวิ่งผ่านในตำแหน่งดังกล่าวจึงได้ยินเสียงผิดปกติชัดเจน ก่อนเกิดเหตุรถไฟวิ่งด้วยความเร็วประมาณ 25 ไมล์ต่อชั่วโมง แต่ในบริเวณเกิดเหตุการณ์รถไฟวิ่งด้วยความเร็วประมาณ 8 -13 ไมล์ต่อชั่วโมง เนื่องจากหมอกลงจัดทำให้ทัศนวิสัยไม่ค่อยดี
