ตัวอย่างกรณีศึกษาความเสียหายของรางรถไฟในประเทศไทย

ทีมวิจัยเทคโนโลยีการผลิตและการซ่อมบำรุง ศูนย์วิจัยเทคโนโลยีระบบรางและการขนส่งสมัยใหม่ สำนักงานพัฒนาวิทยาศาสตร์และเทคโนโลยีแห่งชาติ ได้ขอความอนุเคราะห์ตัวอย่างรางรถไฟที่เกิดความเสียหายในพื้นที่ภาคเหนือและภาคตะวันออกเฉียงเหนือจากการรถไฟแห่งประเทศไทย เพื่อศึกษารูปแบบความเสียหายที่เกิดขึ้นกับรางรถไฟที่ใช้งานในประเทศไทย และวิเคราะห์หาสาเหตุที่ทำให้รางรถไฟแตกหักเพื่อเป็นข้อมูลในการหาแนวทางป้องกันความเสียหายในอนาคต

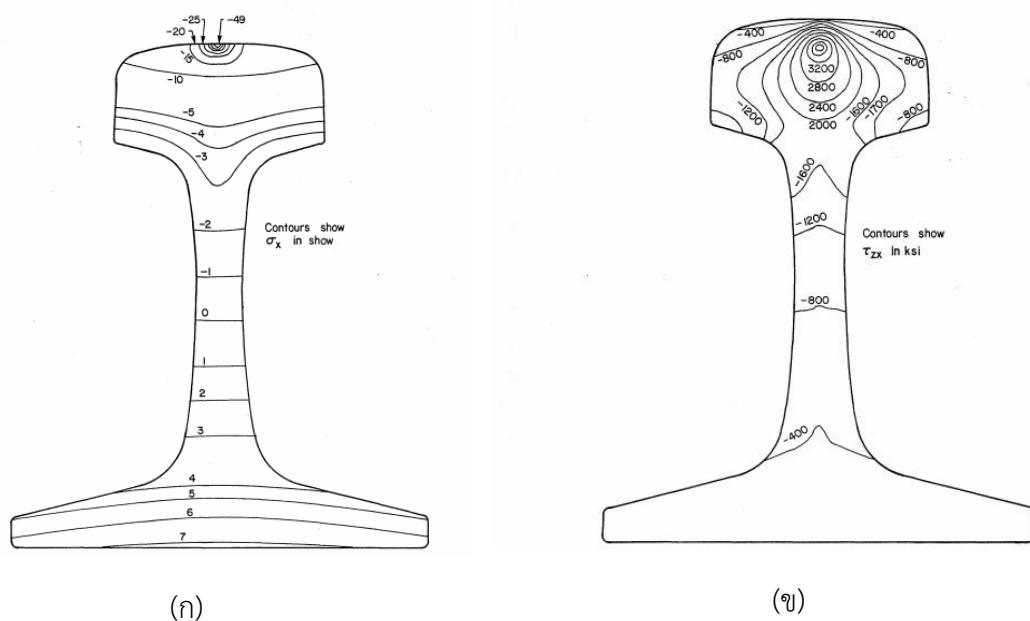
รูปที่ 63 การกระจายตัวของความเค้นในรางรถไฟที่รับน้ำหนัก 19,000 ปอนด์

การเสียรูปอย่างรุนแรงของเนื้อโลหะบริเวณฐานรางเป็นไปได้ว่าเกิดขึ้นในระหว่างการใช้งานภายหลังจากการเชื่อมต่องาน (Thermit Welding) เพราะการตกผลึกใหม่จะเพิ่มความแข็งในเนื้อวัสดุลดลงและทำให้ความเค้นตกค้างภายในลดลง^[37] ตำแหน่งที่เสียรูปจึงอาจเป็นผลจากบริเวณฐานรางไม่อยู่ในสภาวะการใช้งานที่ปกติ เช่น อาจเกิดการสูญเสียเนื้อบางส่วนจากกระบวนการกัดกร่อน (จากการตรวจสอบผิวแตกและโครงสร้างจุลภาคพบออกไซด์เกาะผิวหนาแน่น) ทำให้ฐานรางซึ่งปกติแล้วจะมีความเค้นต่ำกว่าบริเวณหัวราง (รูปที่ 63 แสดงความเค้นที่เกิดขึ้นในรางขณะรถไฟเคลื่อนที่)^[31] กลายเป็นจุดสะสมความเค้น (Stress Concentrator) และทำให้บริเวณดังกล่าวเกิดการเสียรูปอย่างถาวรและเป็นจุดเริ่มต้นของรอยแตก

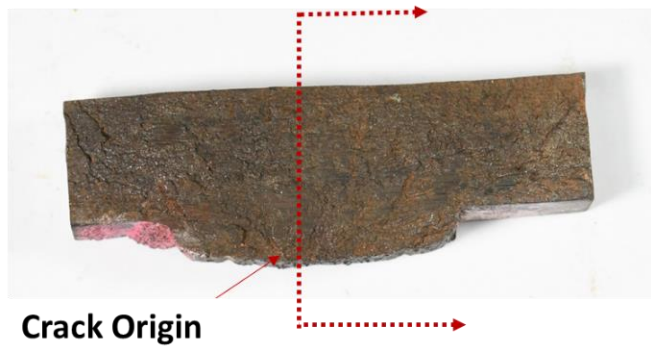
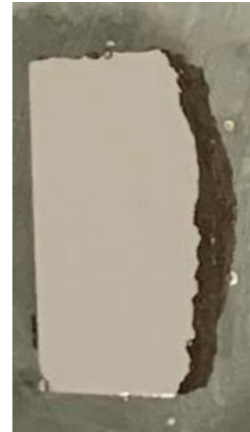
รูปที่ 76 ตำแหน่งที่ตรวจสอบภาคตัดขวางและโครงสร้างจุลภาค

ตัดชิ้นส่วนรางรถไฟตามแนวขวางและผ่านบริเวณที่เกิดรอยแตกหัก (รูปที่ 76) นำไปเตรียมตัวอย่างสำหรับการวิเคราะห์ภาคตัดขวางและโครงสร้างทางจุลภาค โดยเริ่มจากการขัดหยาบ ขัดละเอียด และกัดผิวหน้าเพื่อให้ปรากฏโครงสร้างด้วยสารละลายไนตอล (Nital Solution) ความเข้มข้น 2 เปอร์เซ็นต์โดยปริมาตร จากนั้นนำไปตรวจสอบภายใต้กล้องจุลทรรศน์แบบแสงชนิดแสงสะท้อน

ผลการตรวจสอบภาคตัดขวางบริเวณจุดเริ่มต้นของการแตกหักพบว่าโครงสร้างจุลภาคของแนวเชื่อมเทอร์มิตเป็นโครงสร้างเฟิร์ลไลท์และไม่พบโครงสร้างที่มีลักษณะผิดปกติดังแสดงในรูปที่ 77 อย่างไรก็ตามการตรวจสอบบริเวณจุดเริ่มต้นรอยแตกพบโพรงการหดตัวของน้ำโลหะขนาดใหญ่เกิดขึ้น นอกจากนี้ยังพบโพรงการหดตัวขนาดเล็กกระจายตัวอยู่ทั่วไปในเนื้อเชื่อม
