ProductionTool用户手册

文件标识：RK-YH-YF-001

发布版本：1.0.2

本文档主要介绍Rockchip ProductionTool工具使用和常见问题处理。

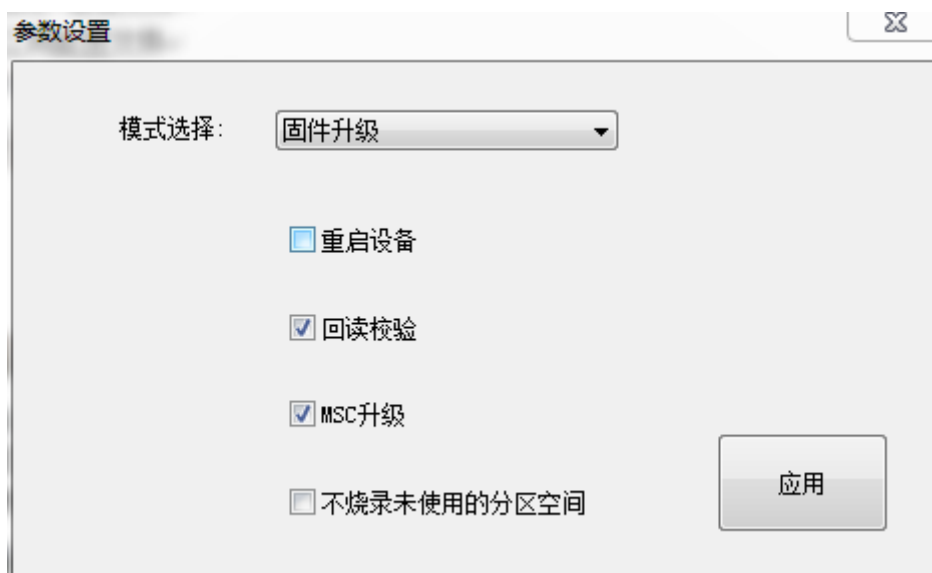
1.3 常用设置

1. 模式选择:目前只支持“固件升级”,后续会支持“擦除Flash”功能
2. “重启设备”,勾选上,在固件升级完成后会重启设备
3. “回读校验”,勾选上,在固件烧写完后,会从设备端回读所有数据同原始固件进行比较
4. “Msc升级”,勾选上,工具支持扫描msc设备,当发现后,会去切换设备进入升级模式,开始正常升级
5. “不烧录未使用的分区空间”,勾选上,工具烧录固件时,只写入固件中各分区的有效数据,未使用的填充数据不进行烧写。

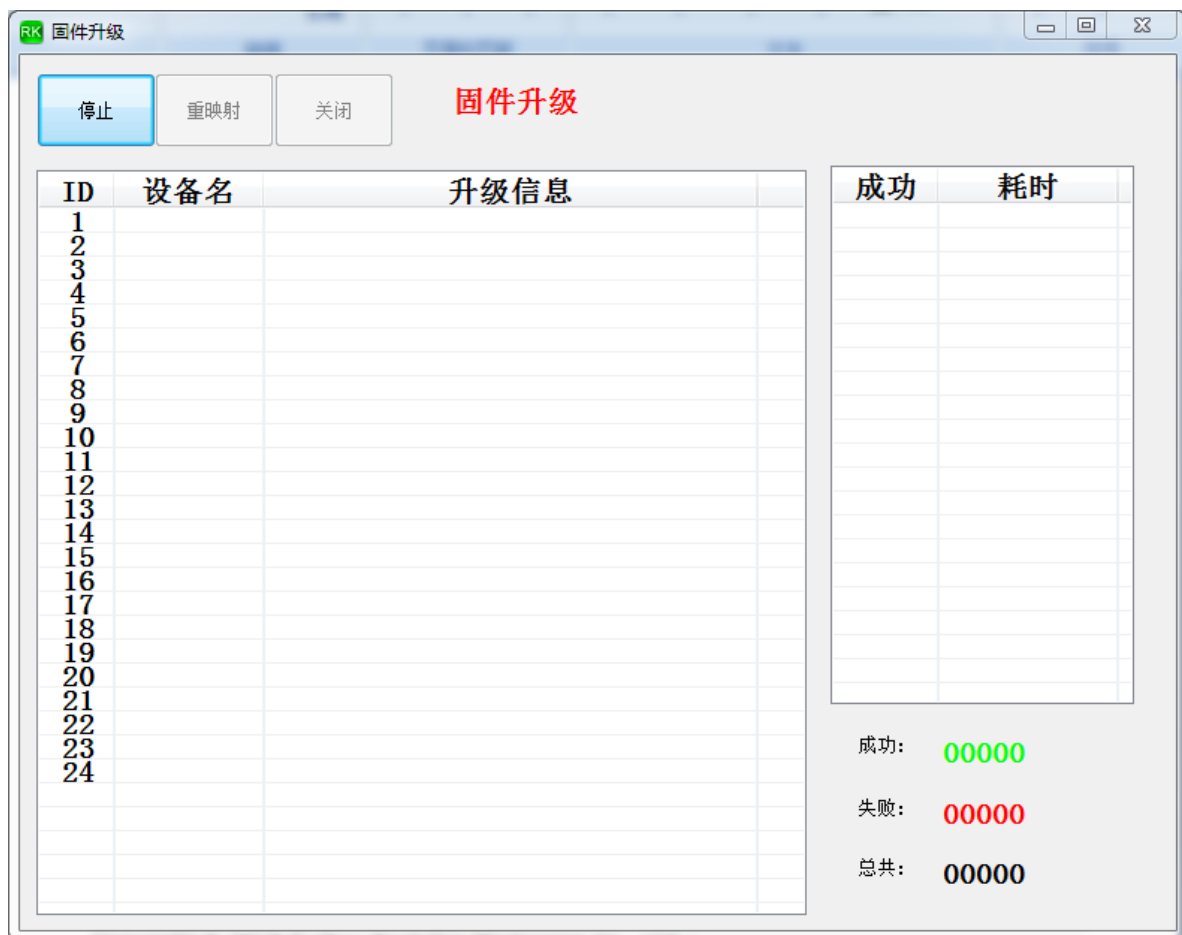
1.4.2 点击“启动”,开始等待升级设备接入

升级设备在第一次接入PC后,工具会记录下它的接入usb端口信息并分配它一个"ID",以后接入这个usb端口的设备都使用这个ID.

点击“停止”后,用一台升级设备依次接入所有使用的usb端口,每接入一个usb端口,记录下工具给它分配的ID,然后用标签纸写上ID,贴在usb线上,以后工具都是用ID来表示设备.
