完成ESP32-pico-d4最小系统测试板绘制并投板
淘宝购买芯片工具等，花费约450

!!!!!!实在不知道Cubic原版lvgl的问题到底在哪，重新使用遛马小哥的AIO固件，除WIFI未连接测试外其余功能均正常运行。后续将在这个AIO_v2.0.6继续维护，外形和pcb计划使用metal版本，pcb厚度为1.2mm

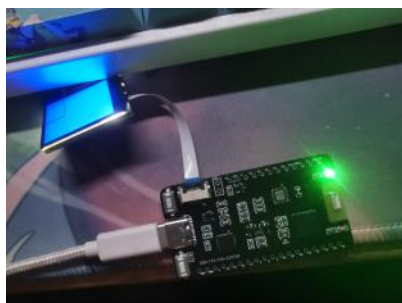
使用TFT_eSPI库，屏幕测试可用，暂未测试lvgl库，lvgl的仿真需要在VS（不是vscode）环境使用

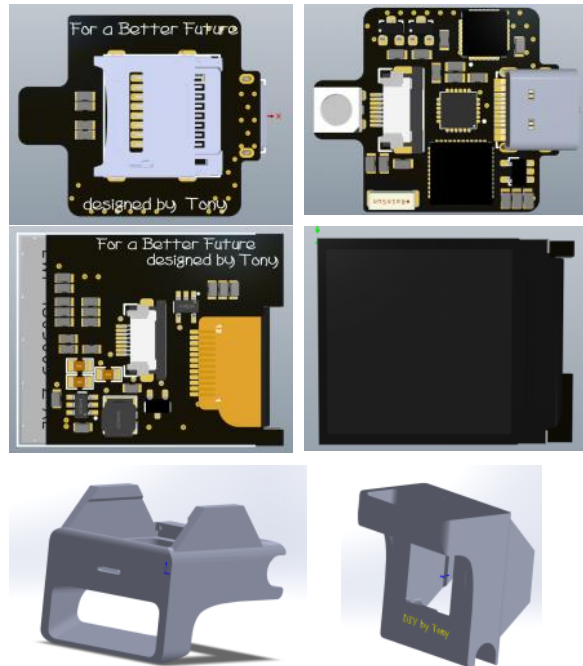
.....目前作为第一版本, 拼装后在看时机效果进行修改

未来工场透明树脂打印23块, 铝合金打印78块
(但是没有表面处理, 最好能阳极氧化, 至少得喷漆), 都是可选的比较好的方案。

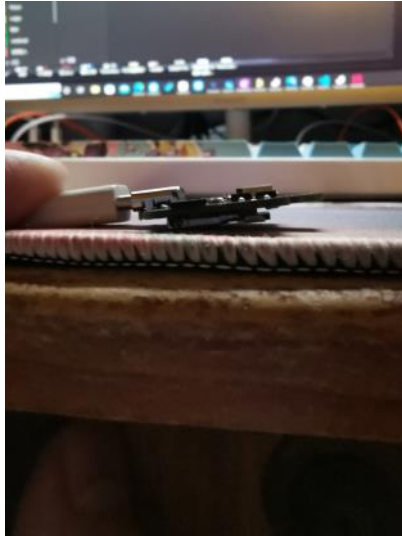
晚上焊接主板，除屏幕外全功能无问题，焊接情况良好。测试陀螺仪时发现固件中采用的是校准陀螺仪是否平方，才平方时获得姿态角结算参数。因此次陀螺仪发现需要将Type-C压到地上使其有几度的仰角，陀螺仪才认为平放，此问题可在程序中调整平方检测区间或手动添加偏移量解决。

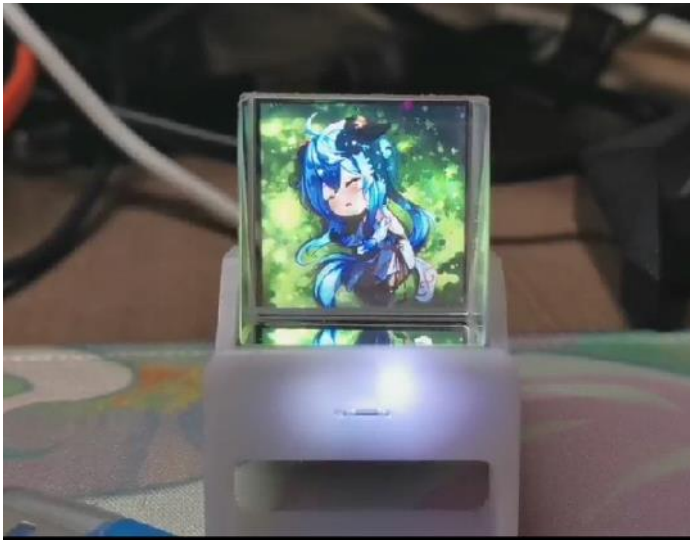
- 屏幕排线10cm过长，至少6cm以内。
- AIO程序发现wifi连接不太稳定，容易连不上。
- 天气API仅注册，暂未测试调用和收费情况。陀螺仪需在程序内进行角度修正。
- typec线接口过长，所有厂家都没有弯头尺寸数据，现已采购一款尝试
- 3d打印件安装合适，电路板固定用的胶还需选型，屏幕和分光棱镜所用的胶还未测试。

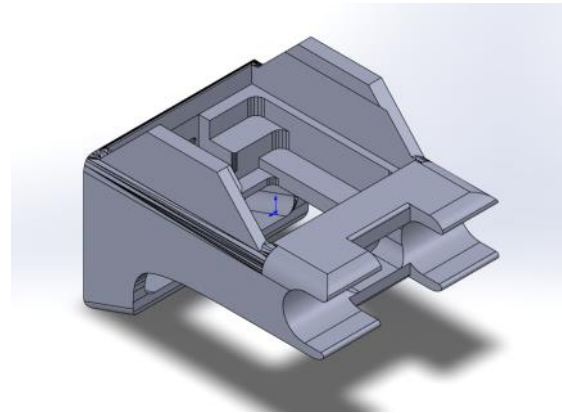
完成第二版3d文件设计，现命名为 my_cubic3D_v2.0，根据购买的typec弯头测量尺寸绘制，将后部接头处完全包裹。并分别打印了透明，黑色和铝合金版本。

完成了第二块电路板的焊接，这里强烈谴责自己居然把32的方向焊反了，幸好没烧。但是测试屏幕和电路板粘贴的时候粘废了一块屏幕。粘性很强，一定要仔细粘。

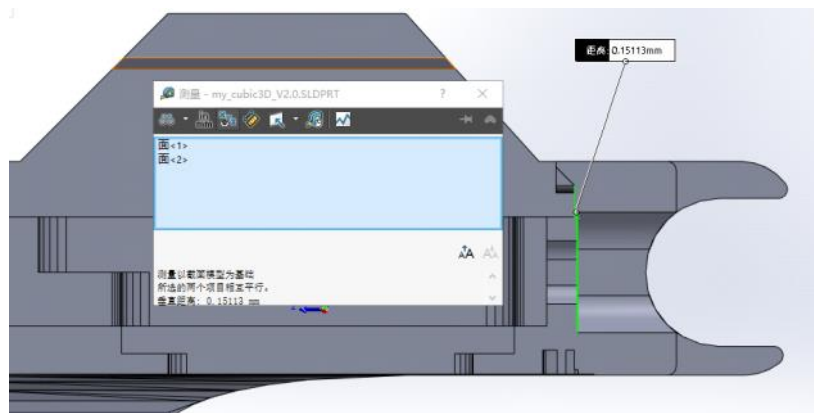
打印金属件已到，发现这个位置设计有个缺缺。

同时，金属打印公差较大，TYPEC口，屏幕，棱镜接触面均需要打磨，且一定要小心弄坏棱镜，已经弄坏了一个缺缺了。
