# RoboMaster

## M3508 P19 直流无刷减速电机

### 保养手册 V1.0

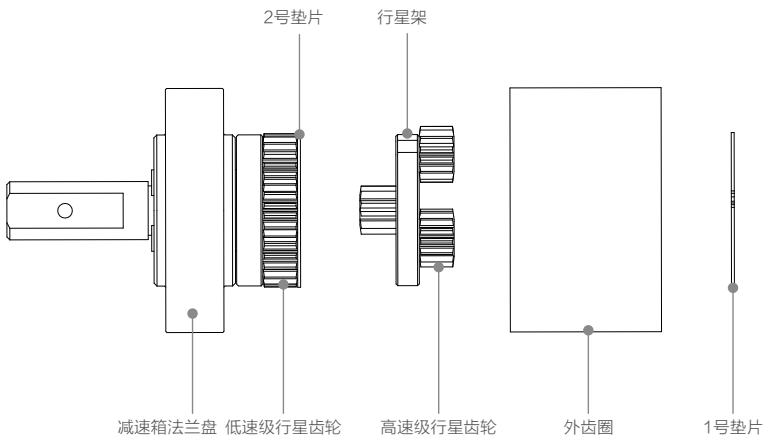
减速箱装配简图

拆卸减速箱的固定螺丝, 将电机和减速箱分离后, 取出 1 号垫片, 可观测到高速级传动部分的润滑脂余量; 取出高速级行星齿轮、行星架及 2 号垫片, 固定减速箱外齿圈, 拔出减速箱法兰盘, 可观测到低速级传动部分的润滑脂余量; 若减速箱内剩余润滑脂无法将行星架端面均匀铺平, 则判定润滑脂余量不足, 需要及时补充或更换。

如 M3508 减速电机在未通电时，上下晃动，发出明显轴向蹿动的声音时，应先抽拔减速箱输出轴，检查是否发生明显位移（0-0.3mm 为许可范围），若轴向蹿动量大于许可范围，则说明与挡圈配合的垫片厚度不足，导致晃动时异响。若出现上述情况，用户可联系售后进行垫片的更换。如未发现上述情况，但晃动时能明显感觉到传动部分存在轴向游隙，若传动部分的位移  $\leq 1$  mm，视为正常情况，用户可继续使用；若传动部分的位移过大，则说明传动部分（垫片，齿轮）磨损严重，用户可联系售后更换减速箱。
