Andel BK74 blant tungtrafikken over BWIM sensorene på Sørbryn og Tangensvingen

16. februar 2025

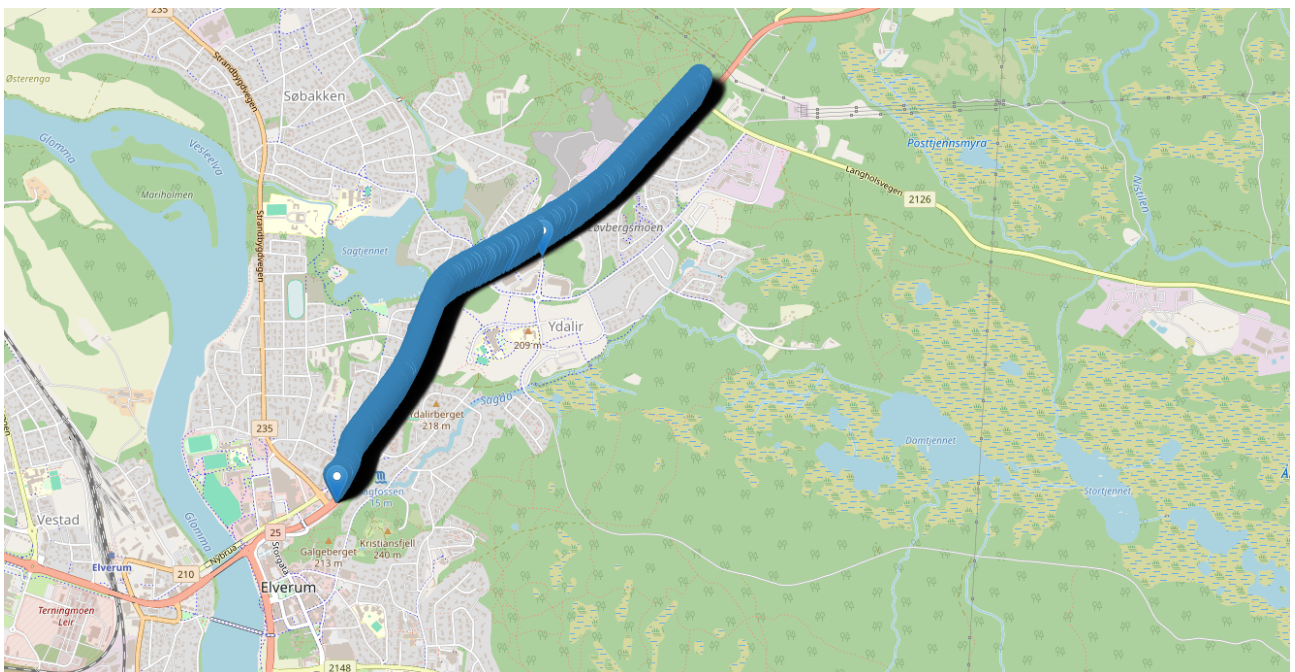
Figur 3: Alle registreringer markert som gyldige

Ved å benytte fremgangsmåten beskrevet i vedlegget under, satt jeg igjen med en god del registreringer. Disse registreringene er vist i Figur 3, og oppsummert i Figur 4.
