量产烧录指南

文件标识: RK-SM-YF-180

本文介绍RK平台的量产烧录方案，包括如何制作烧录镜像、烧录工具使用和常见问题处理。

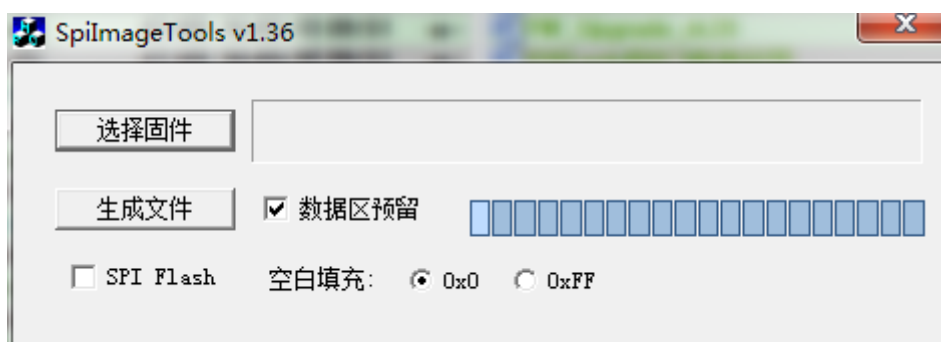
2.4 SpiImageTool(烧录器镜像制作工具)

烧录器镜像制作步骤:

1. 点击”选择固件”，选取update.img升级固件

2. 存储使用Emmc时，勾选“数据区预留”
3. 存储使用Emmc时，空白填充选择0，存储使用nandflash时，空白填充选择0xFF
4. 点击“生成文件”，成功时会在工具目录下生成boot0.bin和data.bin。emmc情况只使用data.bin，nandflash情况需要使用boot0.bin和data.bin

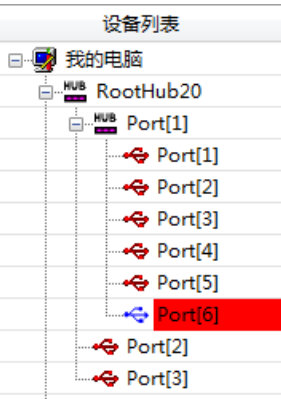
5.1 下载Boot失败一

ID	失败	设备列表	设备类型	ID	升级信息
20	下载Boot失败

Hub	4	
			Maskrom	20	下载Boot失败

日志提示:

```
08:58:34 722 Layer<20, 2-1-6>:下载Boot开始
08:59:41 498 <LAYER 2-1-6> ERROR:Boot_VendorRequest-->DeviceIoControl failed, Total (45058), Sended(0), 1
08:59:41 499 <LAYER 2-1-6> ERROR:DownloadBoot-->Boot_VendorRequest471 failed, index(0)
08:59:41 502 [Error] Layer<20, 2-1-6>:下载Boot失败
```
