# 多功能视频控制器

零件位置 .....	1
整车拓扑图 .....	2
基本功能 .....	3
故障码表 .....	4
如何进行故障排除 .....	6
ECU 端子 .....	8
电路图 .....	9
MPC 不工作 .....	10
拆卸与安装 .....	11

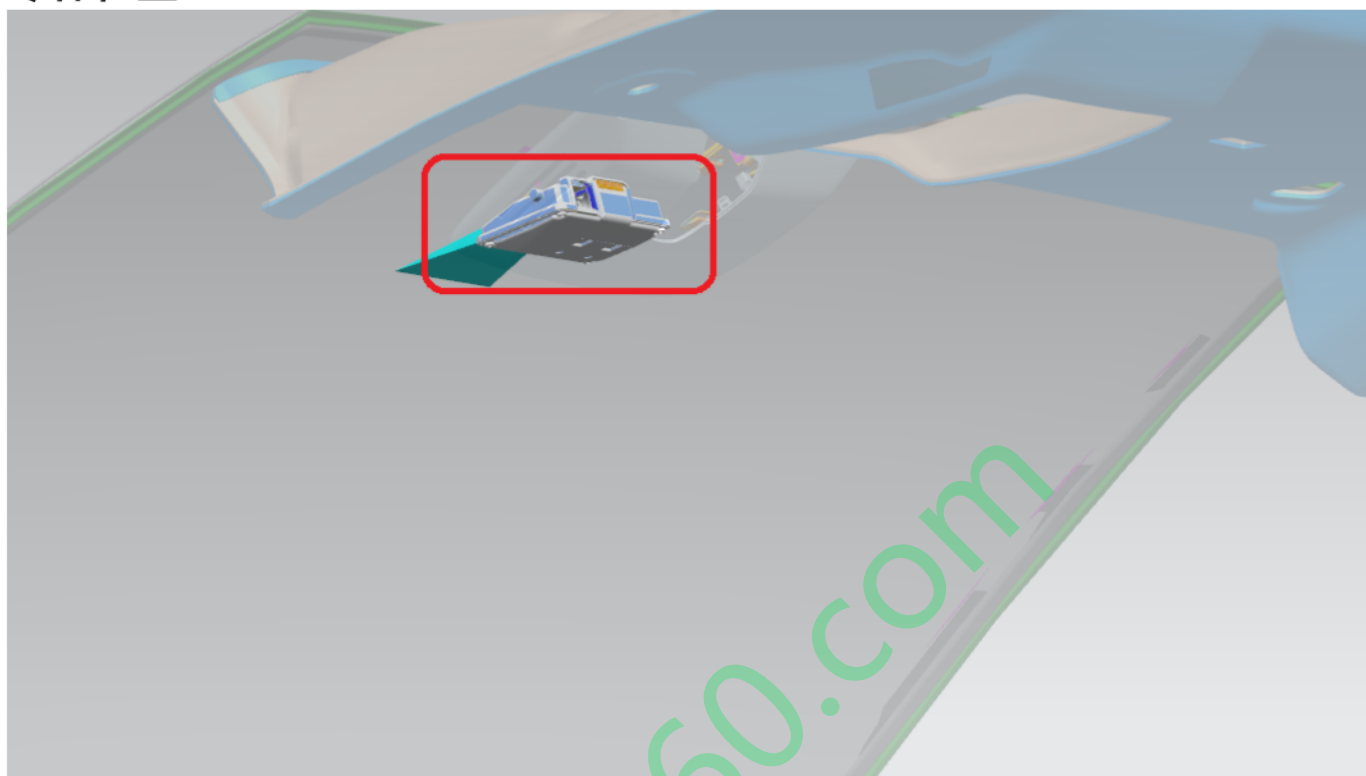
## 零件位置

多功能视频控制器总成固定在前挡风玻璃的支架上，车道偏离保护盖里面。

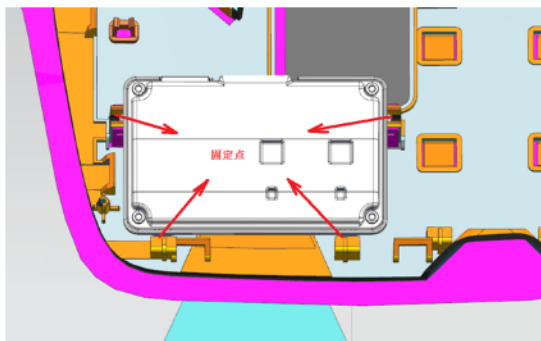
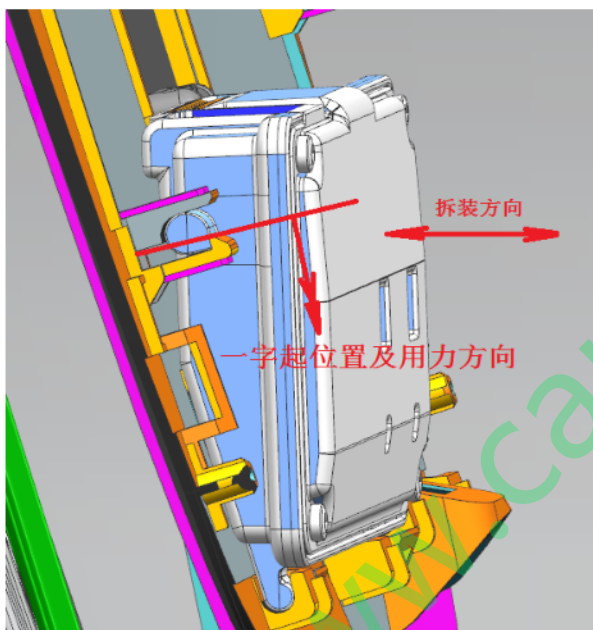
## 拆卸与安装

多功能视频控制器总成底座出厂时固定在前挡风玻璃上，多功能视频控制器总成模块安装在底座上，摄像头在车内安装。摄像头视野的方向指向车辆的前方，线束端接头插入到摄像头后端的接插件。

- 1、拆下车道偏离保护盖（有卡扣），断开 MPC 接插件
- 2、用一字起翘起上面两个卡脚卡脚凸起的地方，取下模块

- 1、先将下边两个卡脚卡到位置，然后用力将上边两个卡脚装到位
- 2、接上接插件，安装车道偏离保护盖（有卡扣）
