第二章 高压电控系统

第一节 系统概述

高压电控总成集成电机控制器模块、升降压 DC 模块、车载充电器模块、DC-DC 变换器模块、高压配电模块，安装在前舱车身大支架上。

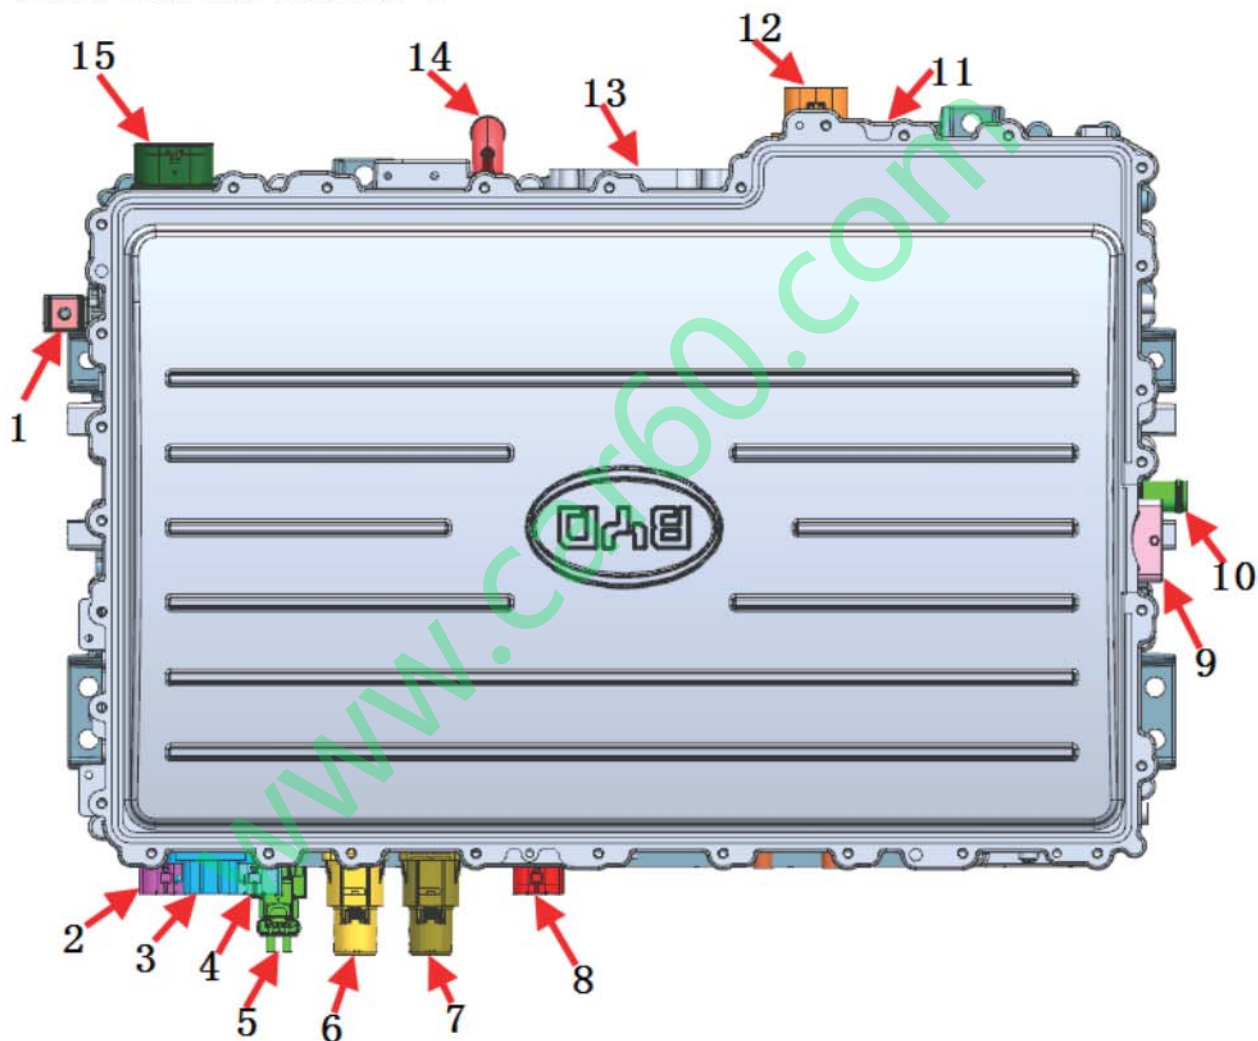
图 1 高压电控总成外部接口示意图

表 1 高压电控总成外部接口说明

| 编号 | 部件 | 编号 | 部件 |
| 1 | DC 直流输出接插件 | 2 | 高压输出空调压缩机接插件 |
| 3 | 33pin 低压信号接插件 | 4 | 高压输出 PTC 接插件 |

| 5 | OBC 车内放电接插件 | 6 | 动力电池正极母线 |
| 7 | 动力电池负极母线 | 8 | 车内放电接插件 |
| 9 | 64pin 低压接信号插件 | 10 | 入水管 |
| 11 | 交流输入 L2、L3 相（预留，改为堵盖） | 12 | 交流输入 L1、N 相 |
| 13 | 驱动电机三相输出接插件 | 14 | 出水管 |
| 15 | 直流充电输入接插件 | | |

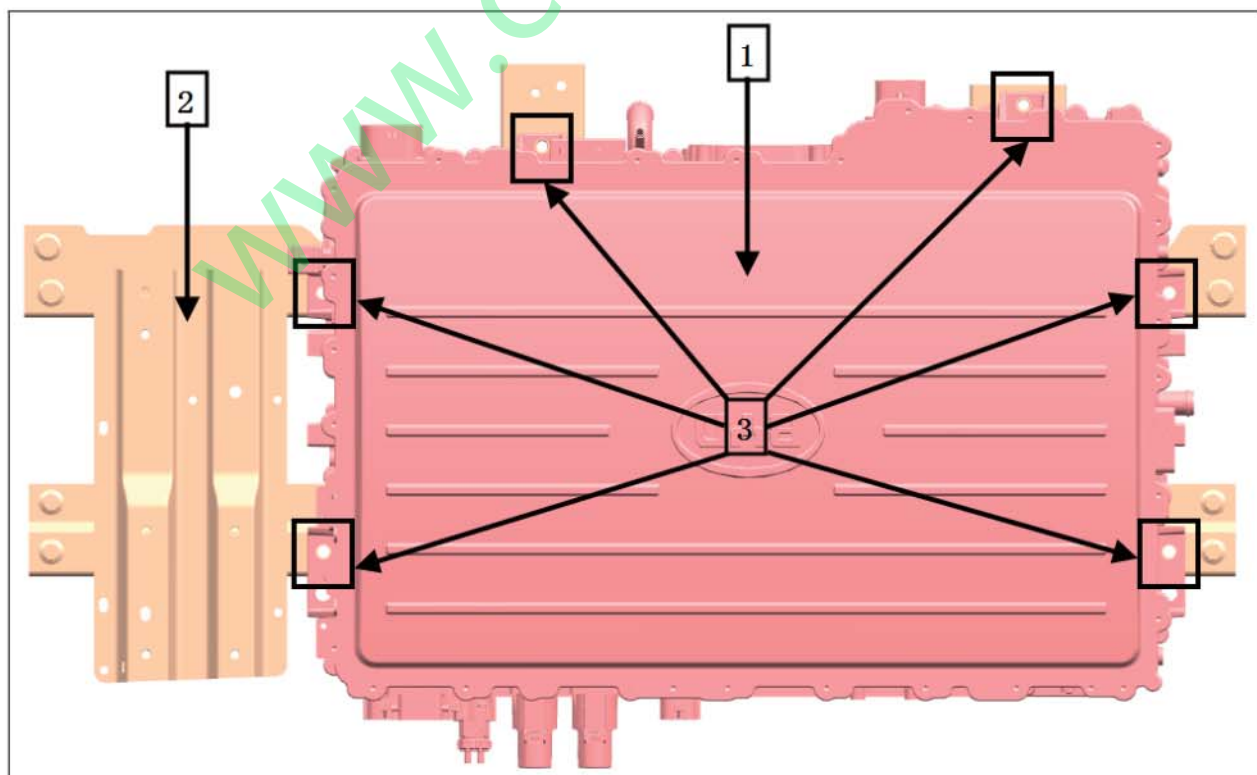
第四节 高压电控拆装

若确认电机控制器内部模块有问题，导致车辆不能运行，请按以下步骤拆卸。

1 | 将车辆断电至 OFF 档，等待 5min
