多功能视频控制器

零件位置	1
整车拓扑图	2
基本功能	3
故障码表	4
如何进行故障排除	6
ECU 端子	8
电路图	9
MPC 不工作	10
拆卸与安装	11

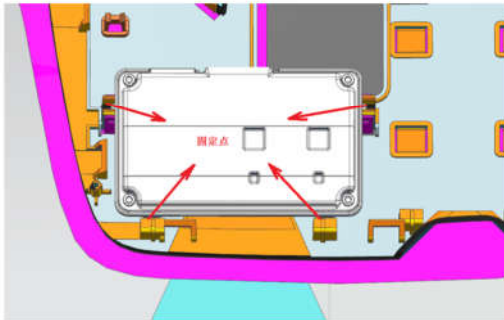
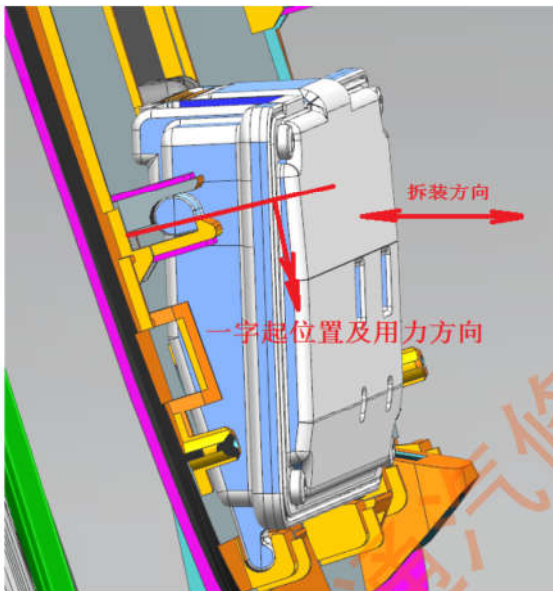
拆卸与安装

多功能视频控制器总成底座出厂时固定在前挡风玻璃上，多功能视频控制器总成模块安装在底座上，摄像头在车内安装。摄像头视野的方向指向车辆的前方，线束端接头插入到摄像头后端的接插件。

- 1、拆下车道偏离保护盖（有卡扣），断开 MPC 接插件
- 2、用一字起翘起上面两个卡脚卡脚凸起的地方，取下模块

- 1、先将下边两个卡脚卡到位置，然后用力将上边两个卡脚装到位
- 2、接上接插件，安装车道偏离保护盖（有卡扣）
