# 多功能视频控制器

零件位置 .....	1
整车拓扑图 .....	2
基本功能 .....	3
故障码表 .....	4
如何进行故障排除 .....	5
拆卸与安装 .....	9

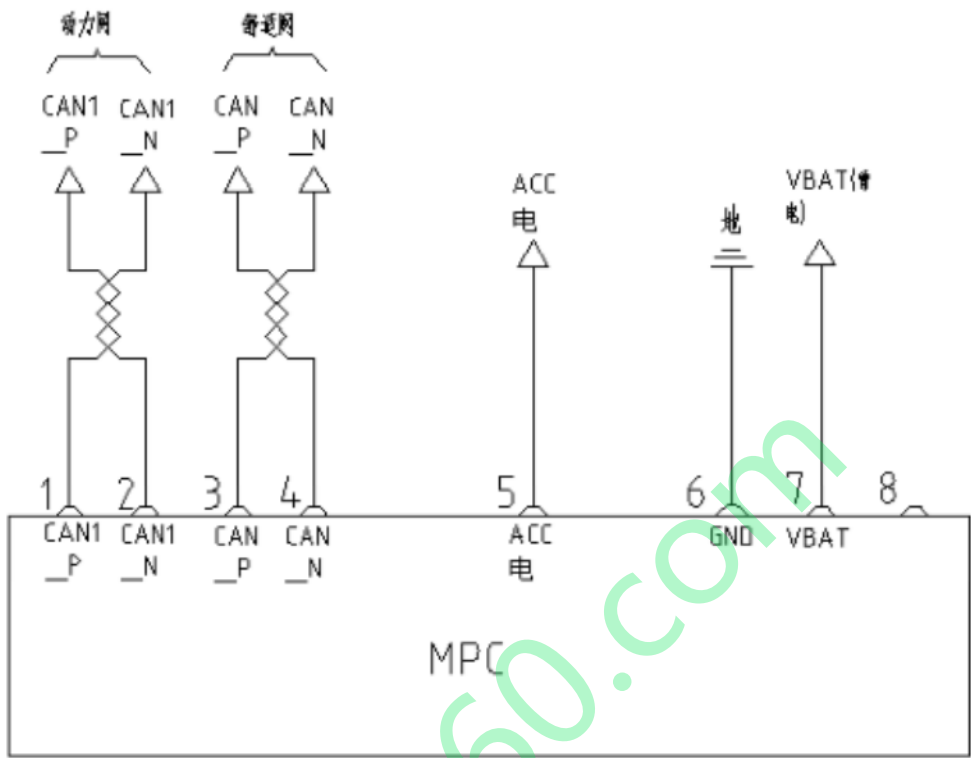
电路图

MPC 不工作
