0040 Le contacteur de ligne ne colle pas ?

Faux-contact des circuits RC pour les contacteurs SIEMENS de taille S0

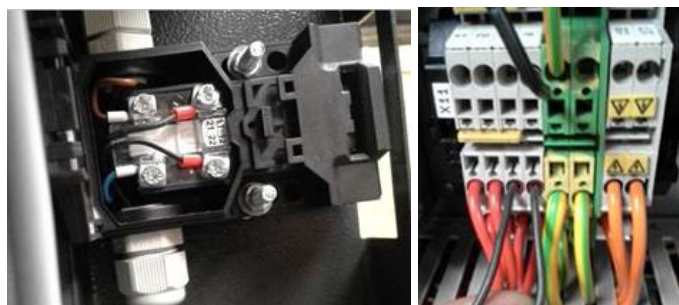
SIGMA CONTROL 2 utilise un contact auxiliaire pour surveiller l'état du réseau électrique du contacteur K1M/Q1. Si le compresseur est éteint en utilisant le bouton OFF, la minuterie ou le contact à distance, le contacteur réseau doit également être désactivé.

- Attention, pour les compresseurs équipés d'un contact de sécurité de porte, vérifier : S'il n'y a pas de faux contact entre le contact de porte et le bornier

- Suivant l'IT 14-34 pour des compresseur équipé de contacteur Siemens S0. Il faut remplacer les antiparasites sur le ou les contacteurs de type S0, prendre la référence 7.2812.1 (antiparasite)

- Vérifiez si le contacteur réseau est brûlé ou est collé
- Vérifier ou échanger le contact auxiliaire du contacteur de ligne
- Update du Sigma Control 2
- Dans le cas du remplacement du SC 2 par un neuf, il est parfois nécessaire de corriger le type de signal retour « normalement fermé » à « normalement ouvert », dans le menu 10.1.1.1

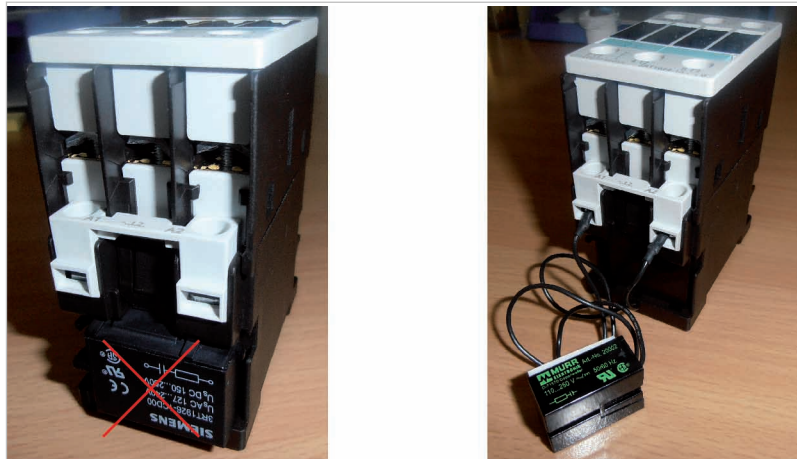
14-34_1

Les circuits RC pour les contacteurs SIEMENS de taille S0, indiqués dans le tableau 1 présentent un faux contact.

- Signalisation de défaut sur le Sigma Control 2 0850 IO-Slot 1 – Défaut du bus.
- Signalisation de défaut du Sigma Control 2 0040 Le contacteur a décollé ?
- Le bloc d'alimentation 7.7605P0 « alimentation PSDC24/2.5 » se déclenche du fait de la brève surtension.

Fig. 1 Circuits RC

Si l'un des défauts mentionnés survient sur un compresseur, il faut retirer les circuits RC SIEMENS d'origine de tous les contacteurs de taille S0 (moteur principal, ventilateur, kits hors-gel) pour les remplacer par le nouveau circuit RC 7.2812.1.

Suivant la configuration de montage, le raccordement électrique peut se faire sur les connecteurs de bobine du haut ou du bas (A1/A2)

Le circuit RC muni du socle autocollant peut être fixé sur le côté du contacteur. S'il n'y a pas la place, il peut être logé dans la goulotte de câbles.
