Rastertunnelmikroskop

Friedrich Schüßler und Volker Karle

7. September 2014

1 DURCHFÜHRUNG DES VERSUCHS

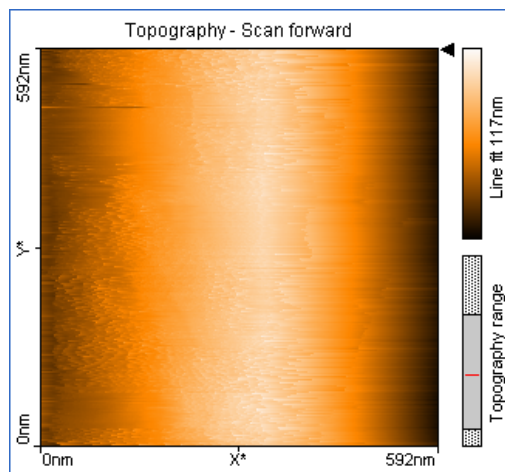
Abbildung 1.2: STM-Aufnahmen von Graphit, Spitze Nr. 5

Spitze	Beschreibung
1	r	Spitze und Probe nach erfolgreicher Annäherung beim Abrastern kollidiert (bei 600nm Rasterlänge)
2	w	U bis minimal 50mV, auf verschiedenen Größenskalen kein Signal ($I = 0$)
3	r	$U = 64\text{mV}$, Symmetrische Struktur bei 600nm erkennbar, bei 180nm regelmäßige Struktur in der Größenordnung von 50nm zu erkennen, bei 10nm Rauschen (Abb. 1.1)
4	r	unter der Lupe vielversprechendere Schnitt. 'Advance'-Funktion geht nicht. Ein Annähern mit der Hand führt zur Kollision
5	n	'Advance'-Funktion nach Putzen sämtlicher Teile und Neustart des Systems wieder funktionstüchtig. Die ersten Messungen bei 600nm, 180nm und 30nm sind konsistent (es wurde jeweils auf den Bereich des Maximums vergrößert). Bei 10nm ist jedoch nur Rauschen zu erkennen. (Abb. 1.2).
6	r	Bei verschiedenen Spannungen nach vollendetem 'Approach' kein Signal
7	r	Gleiches Problem wie bei '6'
8	w	Kein gutes Signal, Spitze offenbar unbrauchbar (Abb. 1.3)

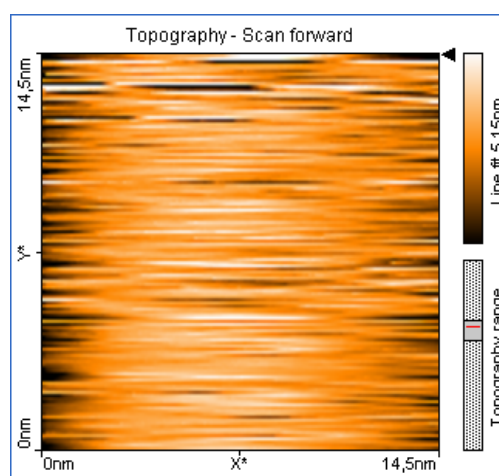
Abbildung 1.3: STM-Aufnahmen von Graphit, Spitze Nr. 8

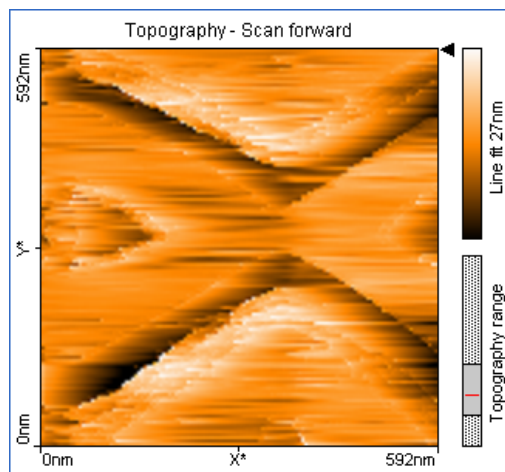
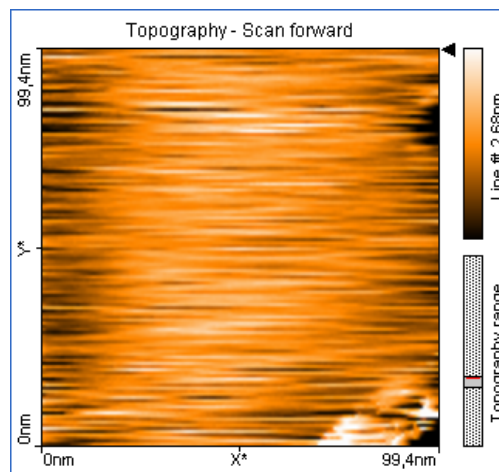
Abbildung 1.4: STM-Aufnahmen von Graphit, Spitze Nr. 9

Anhand der neunten Spitze, die neu vom Draht gerissen wurde, wird exemplarisch das Vorgehen dargestellt. Dabei ist n der Schritt, v die eingestellte Annäherungsgeschwindigkeit für die automatische Annäherung, U die angelegte Spannung, a die Skala und z_{\max} der maximale berechnete Höhenunterschied.

n	v	U	a	z_{\max}	Beobachtung
1	45%	80mv	600nm	27nm	Symmetrische Struktur über den gesamten Scanbereich, starkes Rauschen (Abb. 1.4a)
2	40%	60mv	100nm	2.7nm	Fast ausschließlich Rauschen zu erkennen, leichte Wölbung, Tunnelstrom I nicht konstant (Abb. 1.4b)
3	38%	50mv	10nm	1.4nm	Horizontale Linien (Rauschen) bei konstantem I , keine Gitterstruktur erkennbar. (Abb. 1.4c)

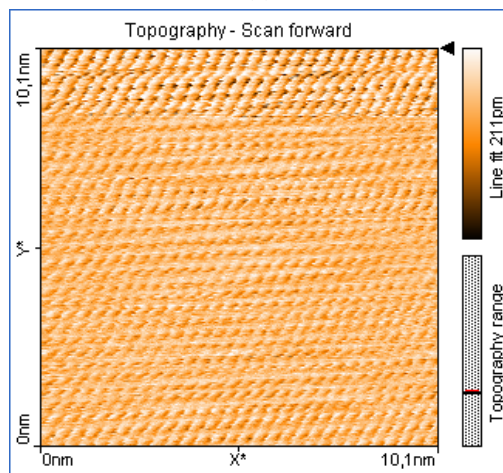
Abbildung 1.5: STM-Aufnahmen von Graphit, Spitze Nr. 12, Messungen 1 bis 6

Der erste und einzige erfolgreiche Versuch wurde mit der 12. Spitze, die wiederum neu abgerissen wurde, unternommen. In der folgenden Tabelle sind die einzelnen Schritte aufgelistet. Die automatische Annäherungsgeschwindigkeit liegt mit Ausnahme des ersten Schrittes (46%) immer bei 40%, der Tunnelstrom I bei 1nA (mit Ausnahme des letzten Schrittes mit 2nA). Mit 'px/l' ist die Anzahl der Messpunkte bzw. Pixel pro Linie und damit auch die Anzahl der Linien in z-Richtung bezeichnet, mit t die Zeit, die pro Abfahren einer Linie.

n	Abb.	$\frac{U}{\text{mV}}$	$\frac{p_x}{\text{l}}$	$\frac{t}{\text{s}}$	$\frac{a}{\text{nm}}$	$\frac{z_{\text{max}}}{\text{nm}}$	Beobachtung
1	1.5a	80	128	0.4	600	17	großflächige Struktur mit Stufen und konstanter Höhe im Zentrum; Wiederholung der Messung bei 55mV ergab keine sichtbare Veränderung
2	1.5b	55	256	0.4	180	2.36	Vergrößerung in den Bereich bei ca. $(x,y) = (500\text{nm}, 0\text{nm})$ im Bezug auf Abb 1.5a; Abstufungen und Interferenzartige Ringe zu erkennen
3	1.5c	55	256	0.4	30	0.27	Trotz Rauschen ist eine regelmäßige Struktur zu erkennen
4	1.5d	55	256	0.4	10	0.16	Gitter aus gerade angeordneten Punkten sichtbar
5	1.5e	55	256	0.4	10	0.21	Wiederholung an gleicher Stelle, verzogenes Bild mit schlechterer Auflösung. Wärmedrift?
6	1.5f	55	128	0.4	3	0.16	
7	1.6a	55	256	0.8	3	0.16	Wiederholung an gleicher Stelle, starkes Rauschen, stark verzogen: Wärmedrift, zu langsam?
8	1.6b	45	256	0.8	3	0.16	trotz starken Rauschens Punkte sichtbar

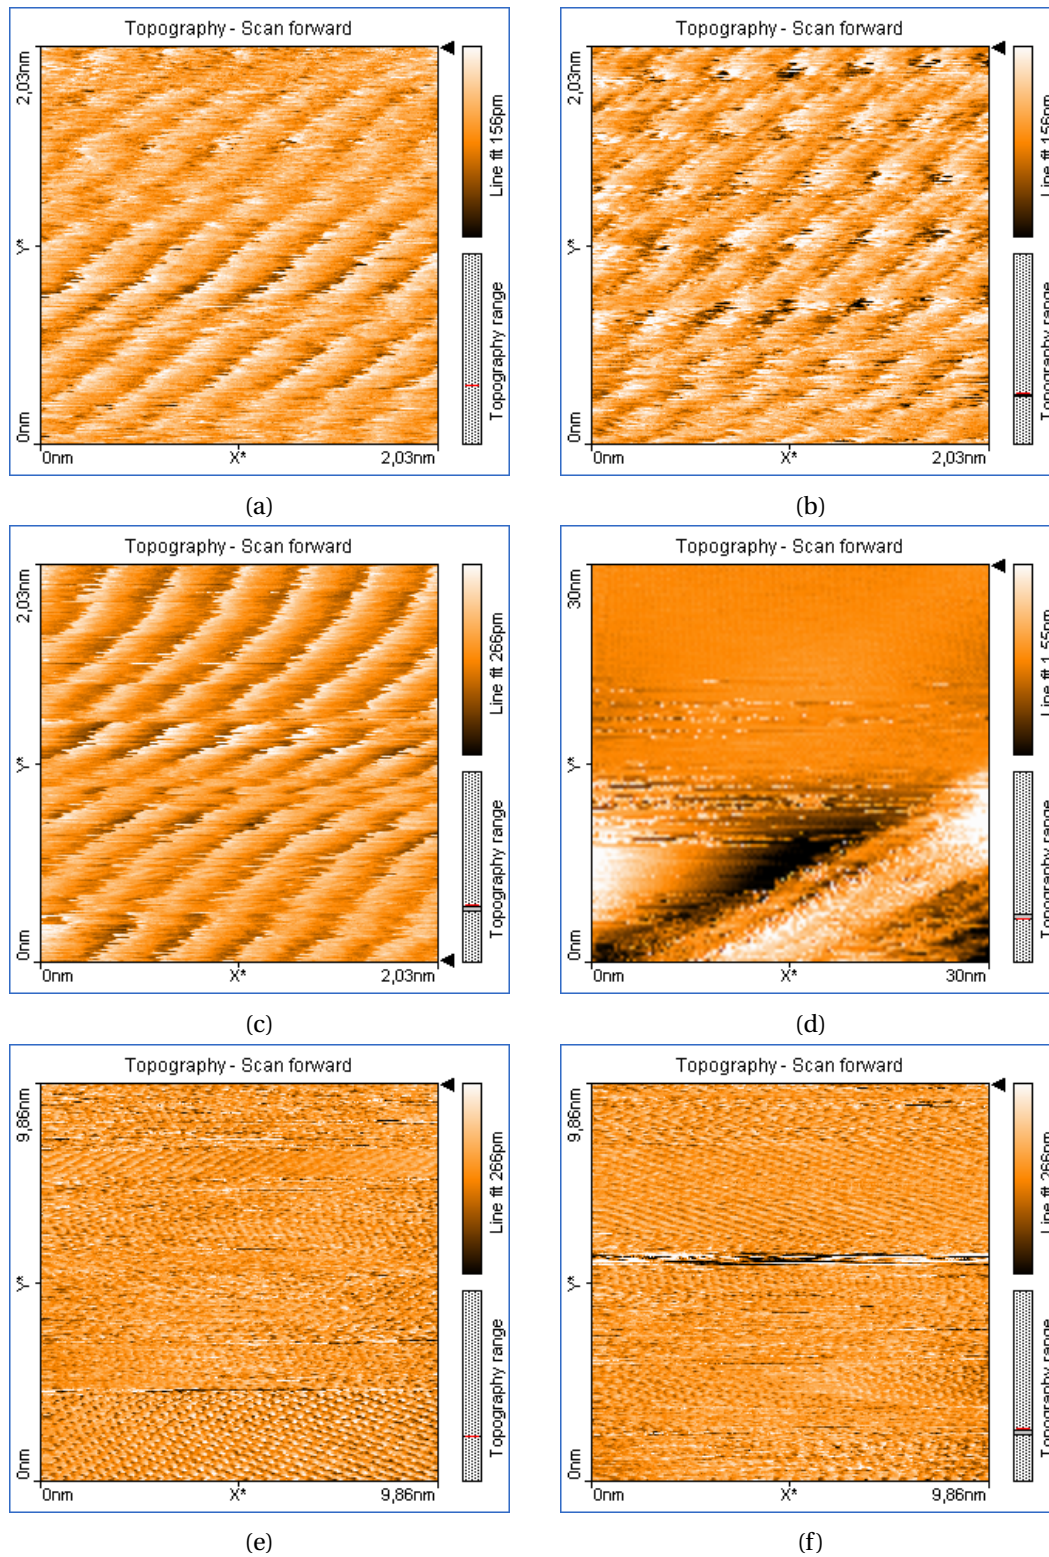
Abbildung 1.6: STM-Aufnahmen von Graphit, Spitze Nr. 12, Messungen 7 - 12

9	1.6c	35	256	0.8	3	0.27	Rauschen und Drift erkennbar, keine Punkte mehr zu sehen
10	1.6d	35	256	0.8	30	1.55	Wechsel der Position, jetzt bei ca. $(x,y) = (100\text{nm}, 450\text{nm})$ im Bezug auf Abb 1.5a; Stufe zu erkennen, starkes Rauschen
11	1.6e	35	256	0.8	10	0.27	Streifen mit unterschiedlich guter Auflösung, Gitter im unteren Streifen gut zu erkennen
12	1.6f	35	256	0.8	10	0.27	Abschirmbox zum ersten Mal benutzt (während des Messvorgangs - Störung als schwarzer Streifen bei $y \approx 1\text{nm}$ erkennbar); das vorher sehr verrauschte Bild ist etwas besser; weiterhin Bänder mit unterschiedlicher Auflösung und Drift
13	1.7a	35	256	0.8	3	0.27	Rauschen, kaum Struktur zu erkennen
14	1.7b	35	256	0.8	3	0.21	Wiederholung der Messung 14, deutlich besseres Bild; auf parallel angeordneten Streifen liegende, punktförmige Erhöhungen, die annähernd gleichseitige Dreiecke bilden, wie es für die Abbildung der Oberfläche von Graphit erwartet wurde.
