Plan de mejora para faenas en obra gruesa

Resumen ejecutivo

Este proyecto se enfoca en mejorar procesos constructivos de obra gruesa para la constructora VAIN - ARM, específicamente en el proyecto Jardines de Valle Grande 1. La necesidad de mejorar la calidad y productividad en la construcción de viviendas es vital para la empresa, y se identificaron problemas recurrentes en pasadas de ventilación, desplomes en vanos de puertas y ventanas.

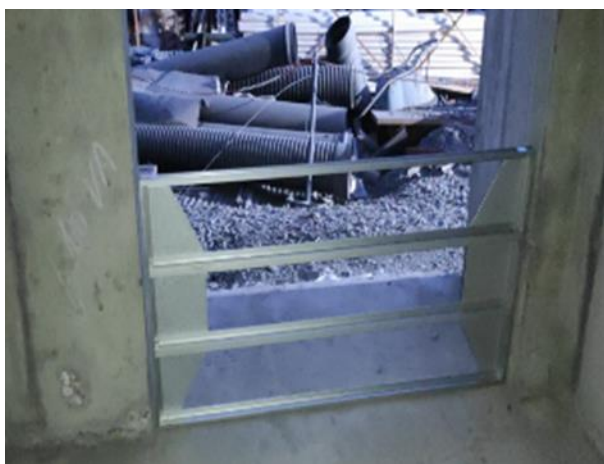
Premarcos de prueba: Para facilitar el trabajo del albañil de obra gruesa, se cuenta con la fabricación de marcos de prueba a medida para ventanas y puertas, los que son utilizados para verificar si los vanos están acordes a lo esperado o se deben realizar posibles reparaciones, estos son de aluminio para facilitar su transporte y durabilidad.

Figura 8: Premarco. (Fuente: VAIN-ARM)
