Catégorie	Classification de produits	Mots-clés
Modification de pièce	Commandes SIGMA CONTROL 2	Information de service Défaut de communication USS SINAMICS

Défaut de communication USS SINAMICS - SC2

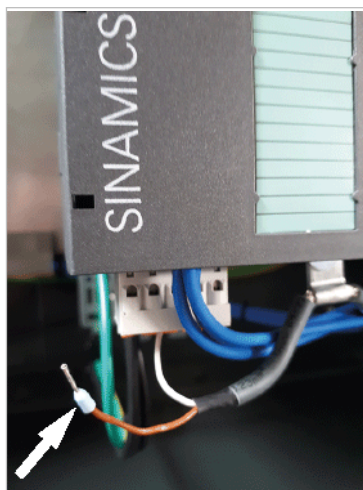
18-48_1

L'analyse des interventions de service a montré qu'une grande partie des défauts de communication USS sporadiques était due à des problèmes de contact au niveau du connecteur USS.

Ce n'est pas la connexion qui est à l'origine du problème mais le contact dans la borne à ressort du connecteur. Si le conducteur, un fil fin de 0,25 mm², est serré dans la borne à ressort sans embout, la déformation qu'il subit par la force du ressort peut créer des problèmes de contact.

1) Monter des embouts de câblage sur le connecteur USS du convertisseur de fréquence SINAMICS

C'est la raison pour laquelle il faut monter des embouts de câblage. Utiliser de préférence des embouts à collerette car celle-ci empêche d'insérer le conducteur trop loin dans la borne. Cela évite les problèmes de contact qui peuvent survenir si l'isolation du conducteur est prise dans la borne.
