รายงานสรุปคำถามจากหน้างานก่อสร้าง

Site Query Summary | วันที่รับคำถาม: 26/10/2569 | ช่องทาง: LINE Chat | ผู้รับผิดชอบตอบ: คุณตั๊ก | จำนวน 6 หัวข้อ (9 ข้อย่อย)

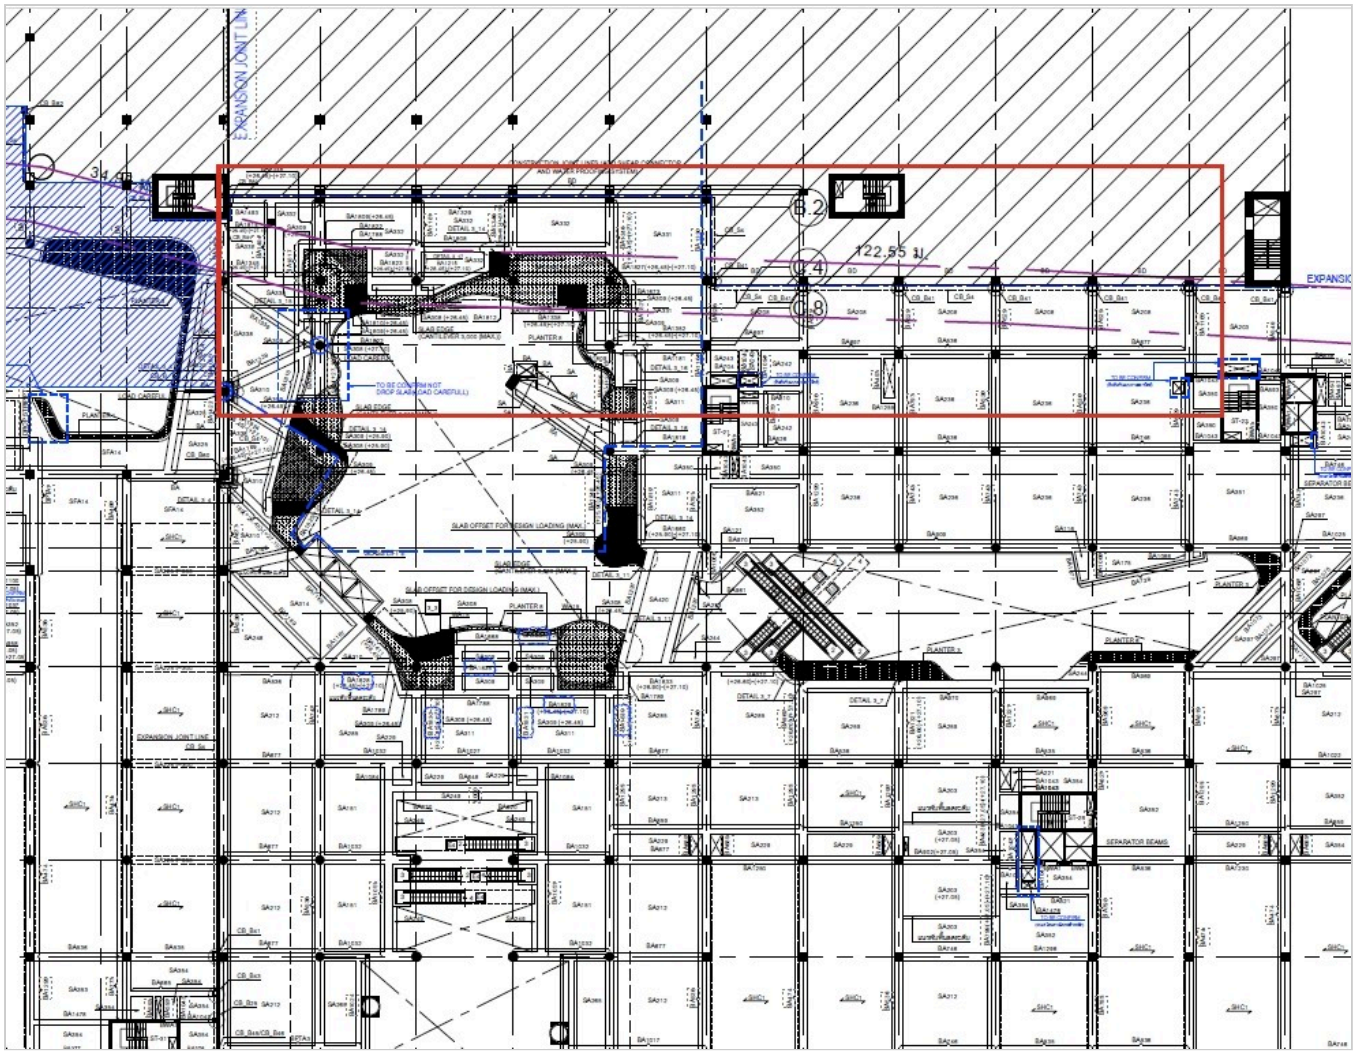
1 ชั้น 3 — บริเวณกรอบสีแดง

- บริเวณกรอบสีแดงในแบบ ไม่ได้ระบุว่าเป็นพื้น HOLD หรือไม่ (ชั้นอื่นในตำแหน่งเดียวกันระบุเป็นพื้น HOLD) ขอให้ยืนยัน

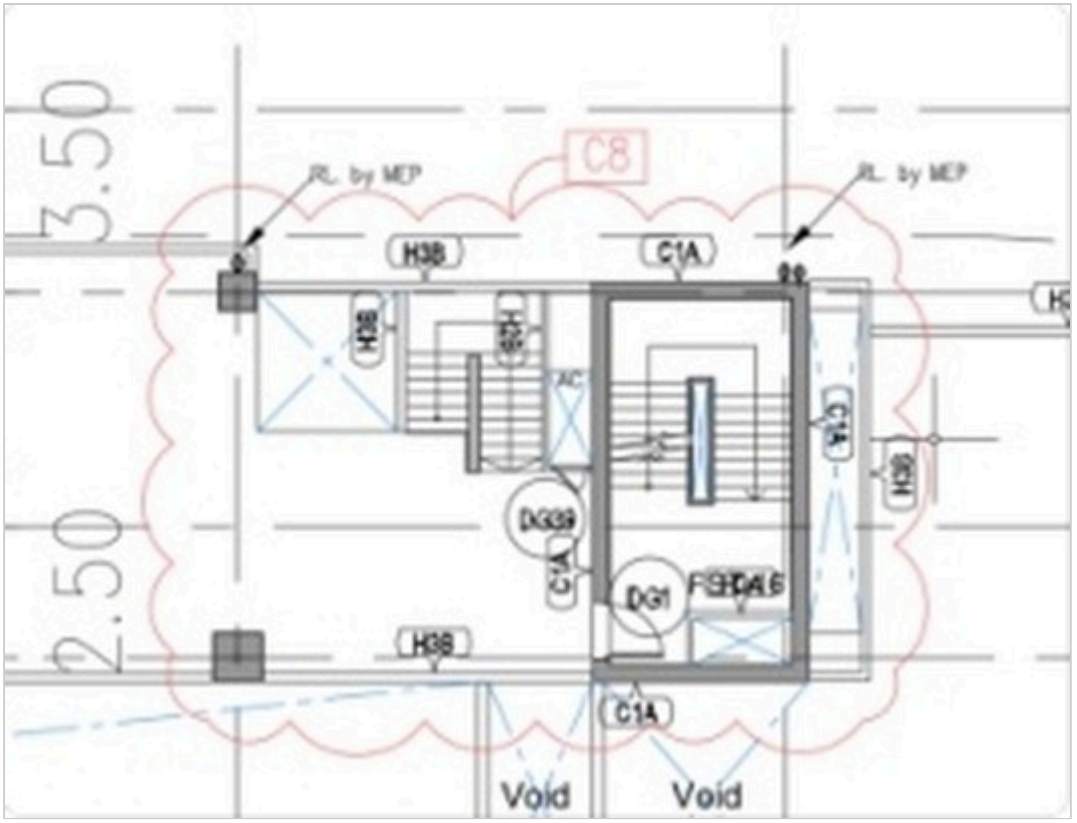
2 ชั้น GM — ข้าง FST16 ZONE 2

- ขอให้อัปเดตแบบโครงสร้างชั้น GM บริเวณข้าง FST16 ZONE 2 ให้สอดคล้องกับแบบ AI043

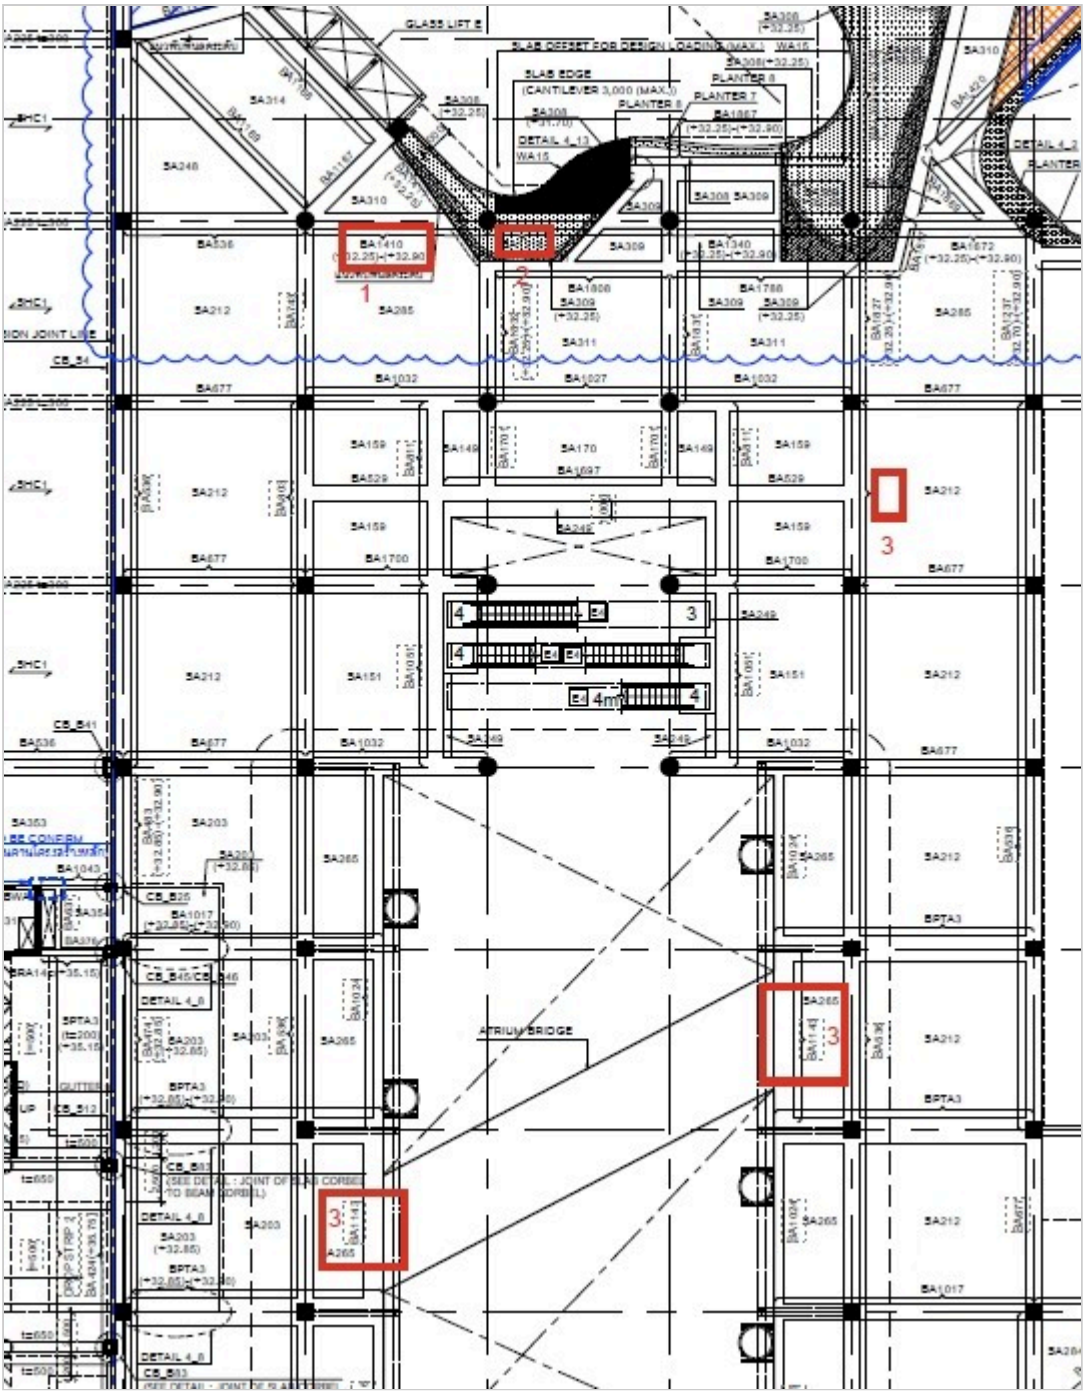
3 ชั้น 4F — ตามหมายเลขในภาพ

- No.1 & 2 : กรณีคานต้อง Drop สามารถใช้ Typical Detail S-99-4-01 ได้หรือไม่
- No.3 : ขอเบอร์คาน
- No.4 : ยืนยันเบอร์คาน BA1143 หรือไม่ (ชั้น 4M เป็นเบอร์ BA1413)

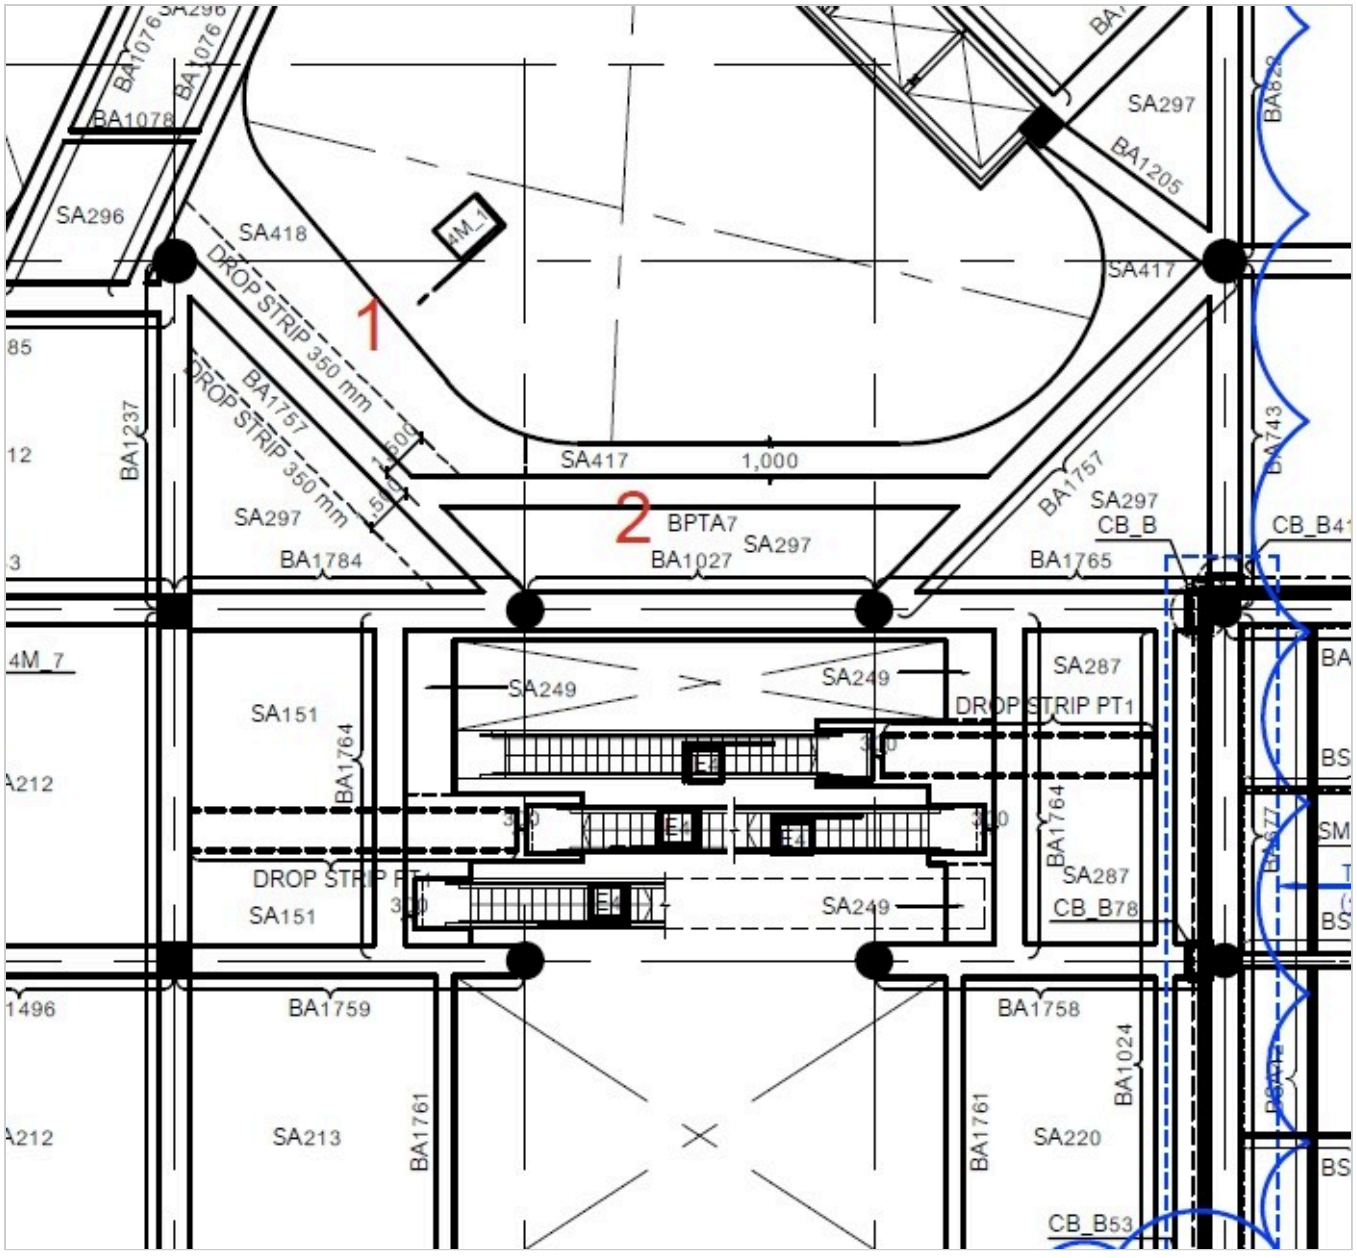
4 ชั้น 4M — Drop Strip 350 mm.

- หมายเลข 2 : ขอดีเทลคาน BPTA7
- หมายเลข 1 : ขอ Section 4M_1 บริเวณ Drop Strip 350 mm.

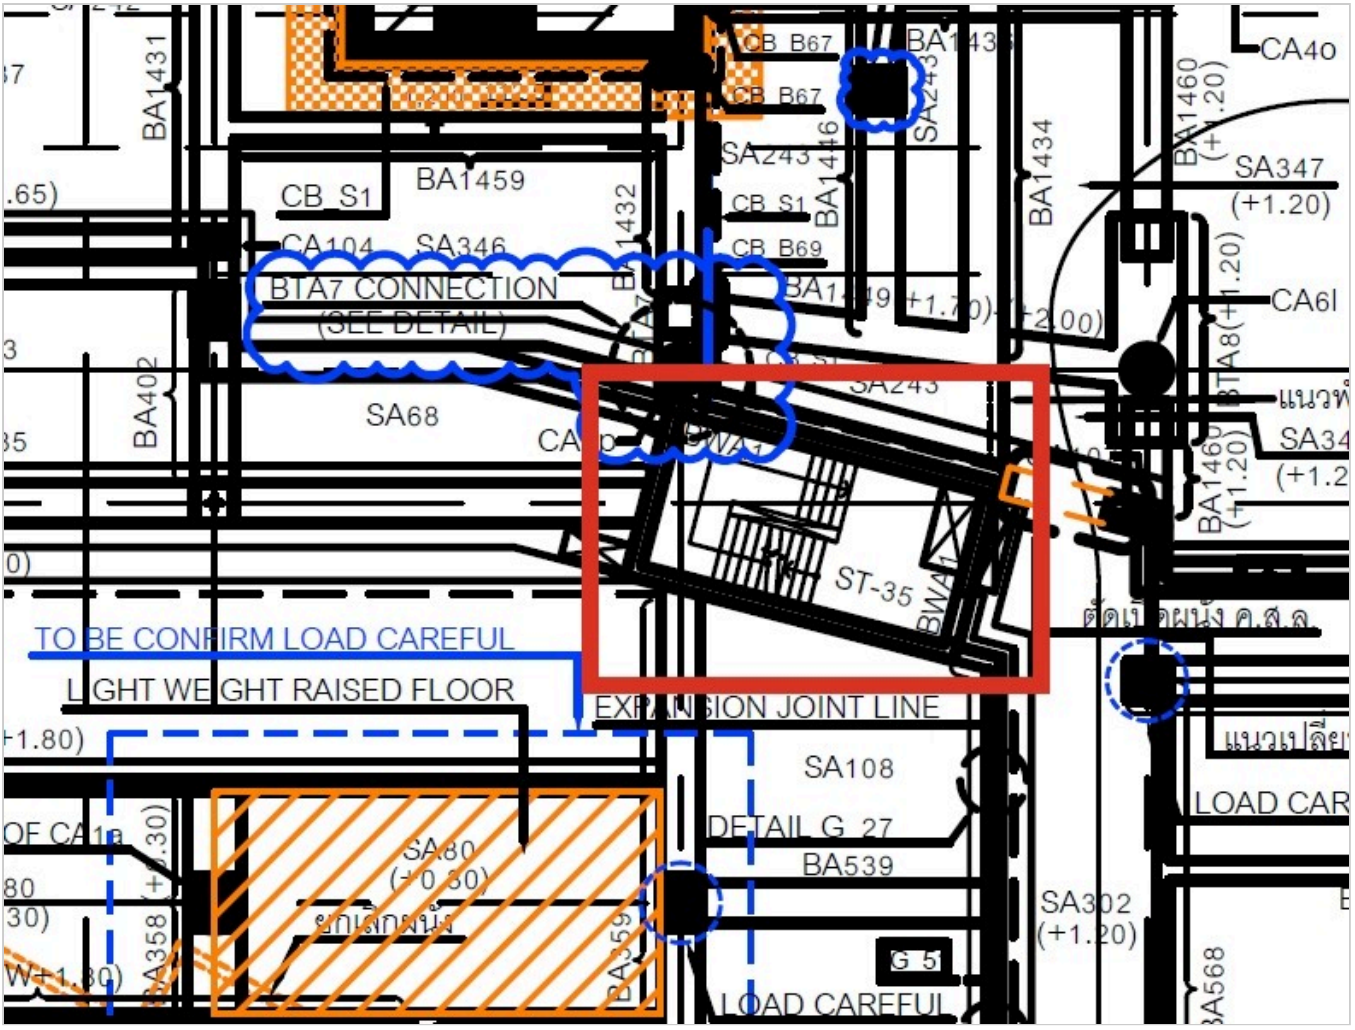
5 ชั้น G — บันได ST-35

- ขอดีเทลปิดบันได ST-35 ที่ชั้น G (บริเวณกรอบสีแดง ติดแนว Expansion Joint)
