# 实验 3 报告

## 一、实验任务 (10%)

通过分析代码, 理解五级流水 CPU 架构和的工作过程;

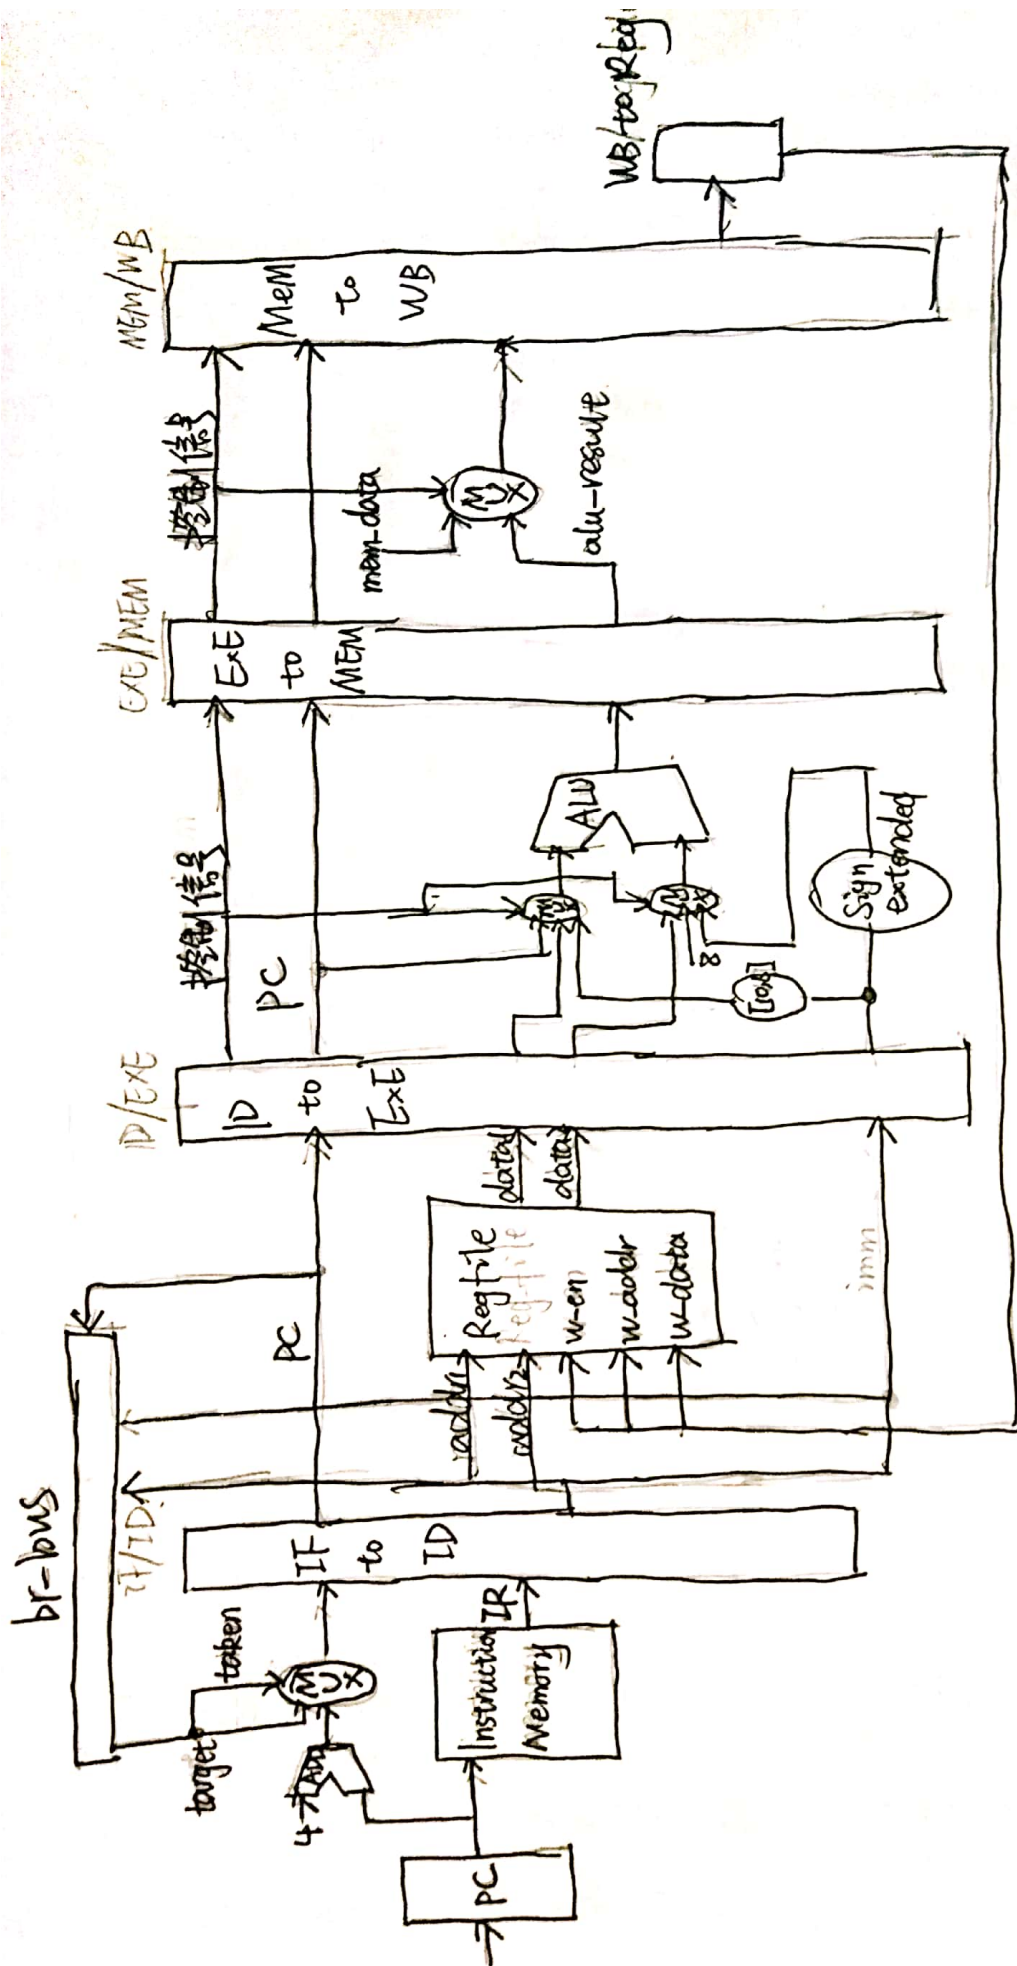
#### (五) 子任务一: myCPU 整体架构

见下页手绘图

### (一) 总体设计思路

指令处理划分为 5 个阶段: 取指, 译码, 执行, 访存, 写回

5 个阶段分成了 5 个模块, 在顶层文件中调用

5 个模块并行, 通过 valid 和 allowin 信号握手交互, 通过 bus 传递信息 (控制信号和数据): 分析上一阶段的 bus 获取信息, 完成本阶段的处理后, 将结果放到新的 bus 中传给下一级

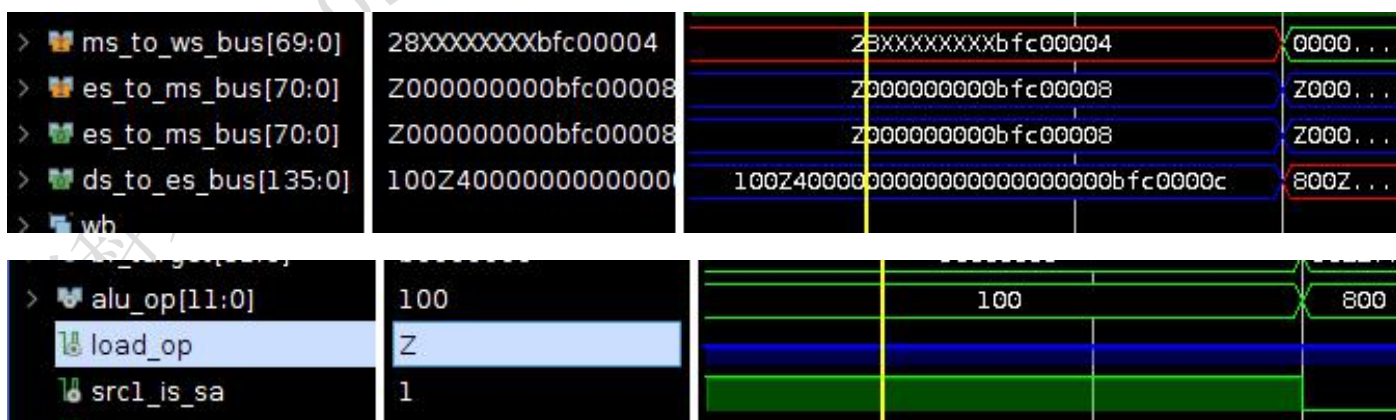
##### 2. ID 模块中 load\_op 未赋值

控制台报错说 wb 阶段写回 data 是一串 x, 就顺着 bus 往前找, 发现最早在 ID 的 bus 中出现了蓝色波形, 检查后发现是 load\_op 未赋值

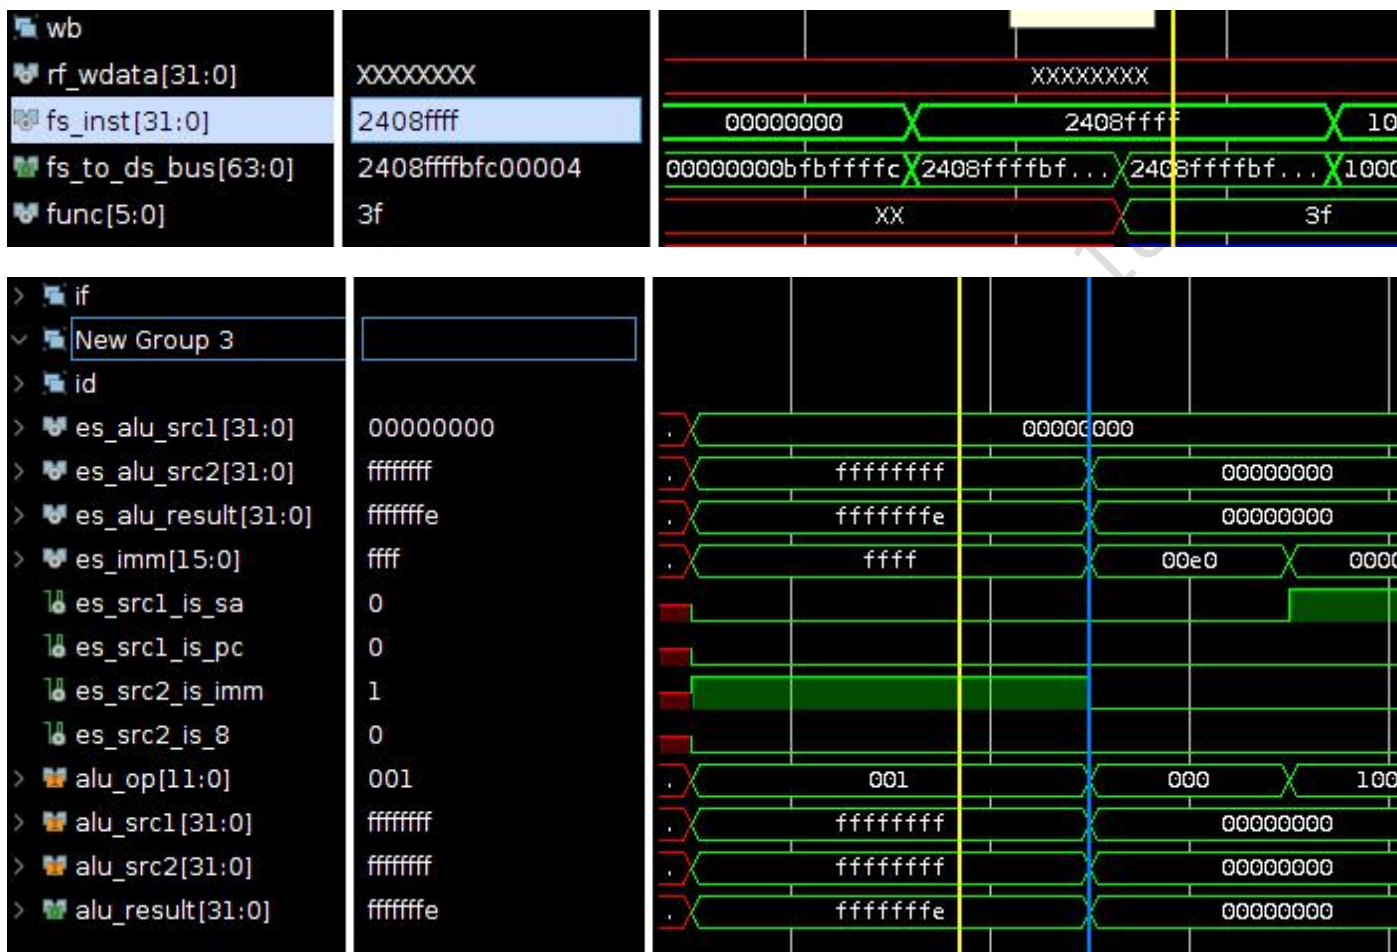
##### 3. EXE 模块调用 ALU 是 src1 加错

控制台报错说 wb 阶段写回 data 出错，就顺着 bus 往前找，是 addiu 指令，发现 alu\_result 有误，而 alu 计算并没有出错，接着往前找，发现 exe 阶段的 src 选择和 aluop 都没有出错，但是 src 就是不一样，查看调用代码，发现赋值出错
