CHECHIL SENSORY OS • ЗАМЕР ОБЪЕКТА

Розыбакиева, дневной срез

9 сентября 2026, 11:04–17:00. Гостей нет, нагрузки нет. Первые измеренные цифры по объекту — до этого дня не было ни одной.

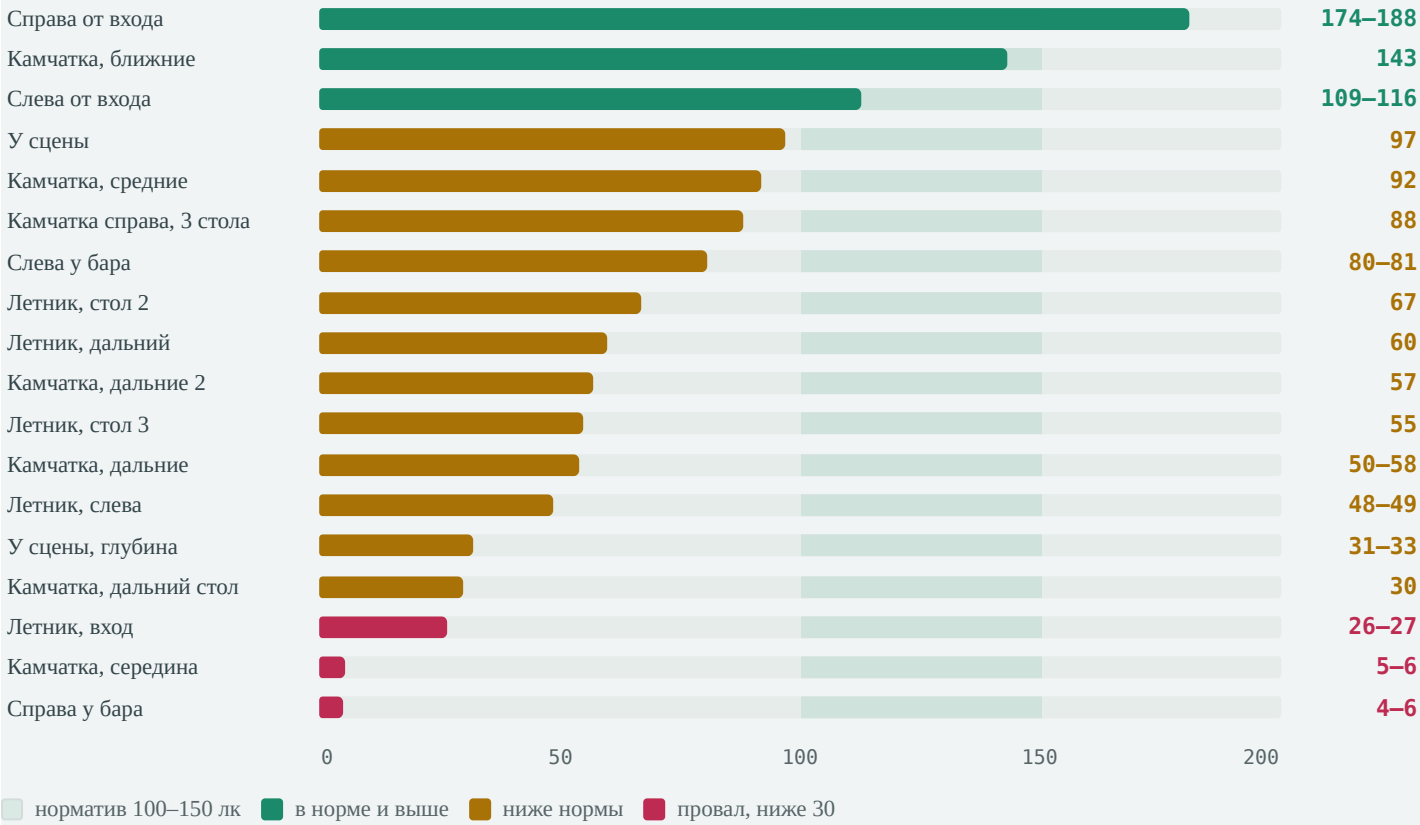
Свет — проблема. Звук — нет.

Три из восемнадцати столов зала дотягивают до норматива 100–150 лк. Пятнадцать — ниже, из них два стола фактически в темноте: 4–6 и 5–6 лк при накрытой сервировке. Звук при этом ровный по всему объекту (52, 6–58, 7 дБА) и с запасом до вечерней цели.

Провалы постоянны, а не дневной артефакт. Открыты были только входные двери, значит улица подсвечивала лишь зону входа. Тёмные столы освещены чистым искусственным светом при единственном сценарии на весь день — вечером там будет то же самое.
