Laboratorio de Ingeniería de Materiales

Practica: 2 “Metalografía de los materiales
(Caracterización por microscopia)”

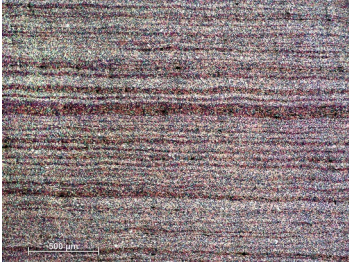
AC 9

Aceros F522 (Carburos homogéneos)

Ataque Inmersión durante 20-40s en nital al 2%.

Observación : 500 μm
