## 레귤레이터와 배터리 장착, 그리고 전원 불안정

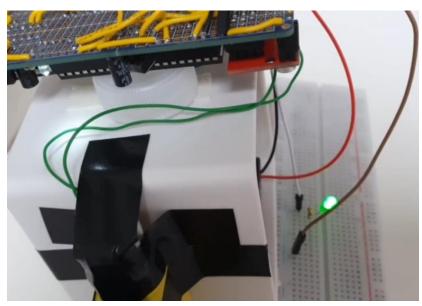
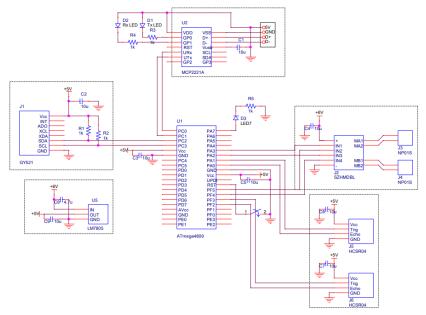
최종발표를 이틀 앞두고 조교님께 5V 레귤레이터를 받아서 로봇에 장착

레귤레이터가 새로 생겼으므로, 회로도를 업데이트 했음

새로운 문제가 생겼는데, 모터를 장착할 때 다이오드를 달지 않아 모터로부터의 역기전력으로 시스템 전체의 전원이 불안정해짐, 모터가 작동하면 MCU가 리셋됨

5월 중 회로 피드백 기간에 발견하지 못한 문제라 상당히 당황스러움

최종발표 중 데모가 가능할 지 확신이 어렵지만 마지막까지 고치려고 시도해볼 예정
