# 維修目檢訓練考核教材

Đào tạo và đánh giá kiểm tra trực quan

Wireless Broadband Anywhere

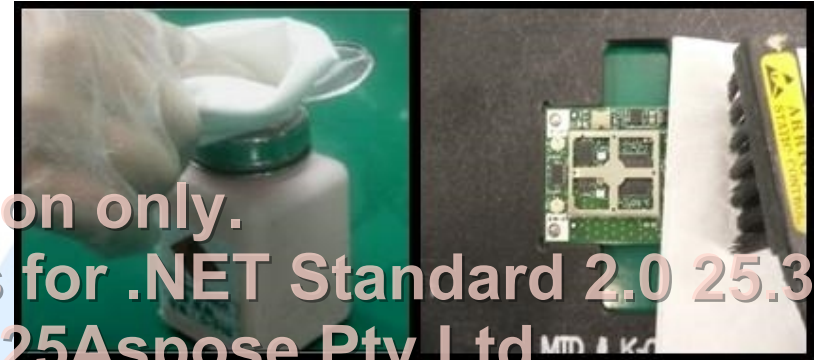
- 目檢人員檢查各零件之間有無殘留助焊劑及異物，對有髒污的區域用無塵布粘取適量的清潔劑，清潔維修過程中殘留在零件之間的助焊劑或錫珠殘渣。重點是維修過的區塊
- Người kiểm tra trực quan sẽ kiểm tra trong các linh kiện có dính chất trợ hàn hoặc vật thể lạ hay không, đối với khu vực bị bẩn thì lấy lượng vừa đủ chất tẩy rửa đổ lên vải không bụi để làm sạch, làm sạch chất trợ hàn còn dính lại hoặc cặn lúc đổ bị còn dính trên linh kiện. Trọng điểm RE kiểm tra trực quan chính là ở đây.

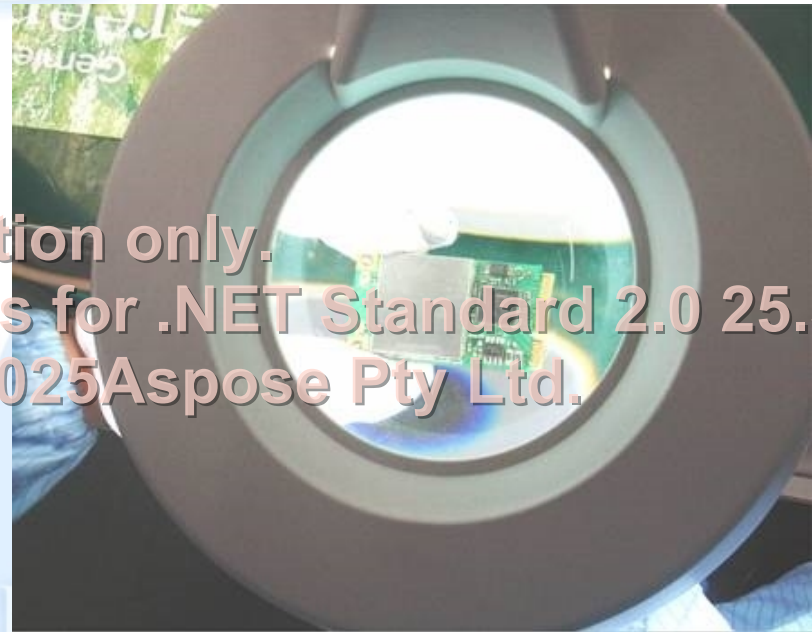
- 用10X放大鏡對整塊PCBA進行全檢,重點是有維修過的區域,確認有無刮傷,短路,缺件,空焊,偏移等不良現象,天線上無異物,移位等不良

Sử dụng kính lúp 10X để tiến hành kiểm tra toàn bộ PCBA, tập trung vào các khu vực đã được sửa chữa để xác nhận xem có vết trầy xước, chập điện, thiếu linh kiện, hở chân hàn, anten có vật thể lạ, bị di chuyển hay không, NG

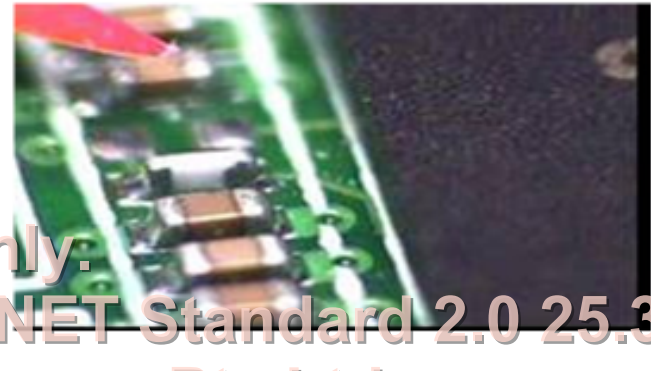
圖一

- 零件側立
- Dựng linh kiện
- 吃錫高度(零件吃錫接觸到零件本體)
- Dính nhiều thiếc (linh kiện dính nhiều tiếp xúc với linh kiện bản thể)
- 68Pin Connector之金
- Lộ đồng 68Pin Connector  
屬鐵片 ảnh lộ đồng

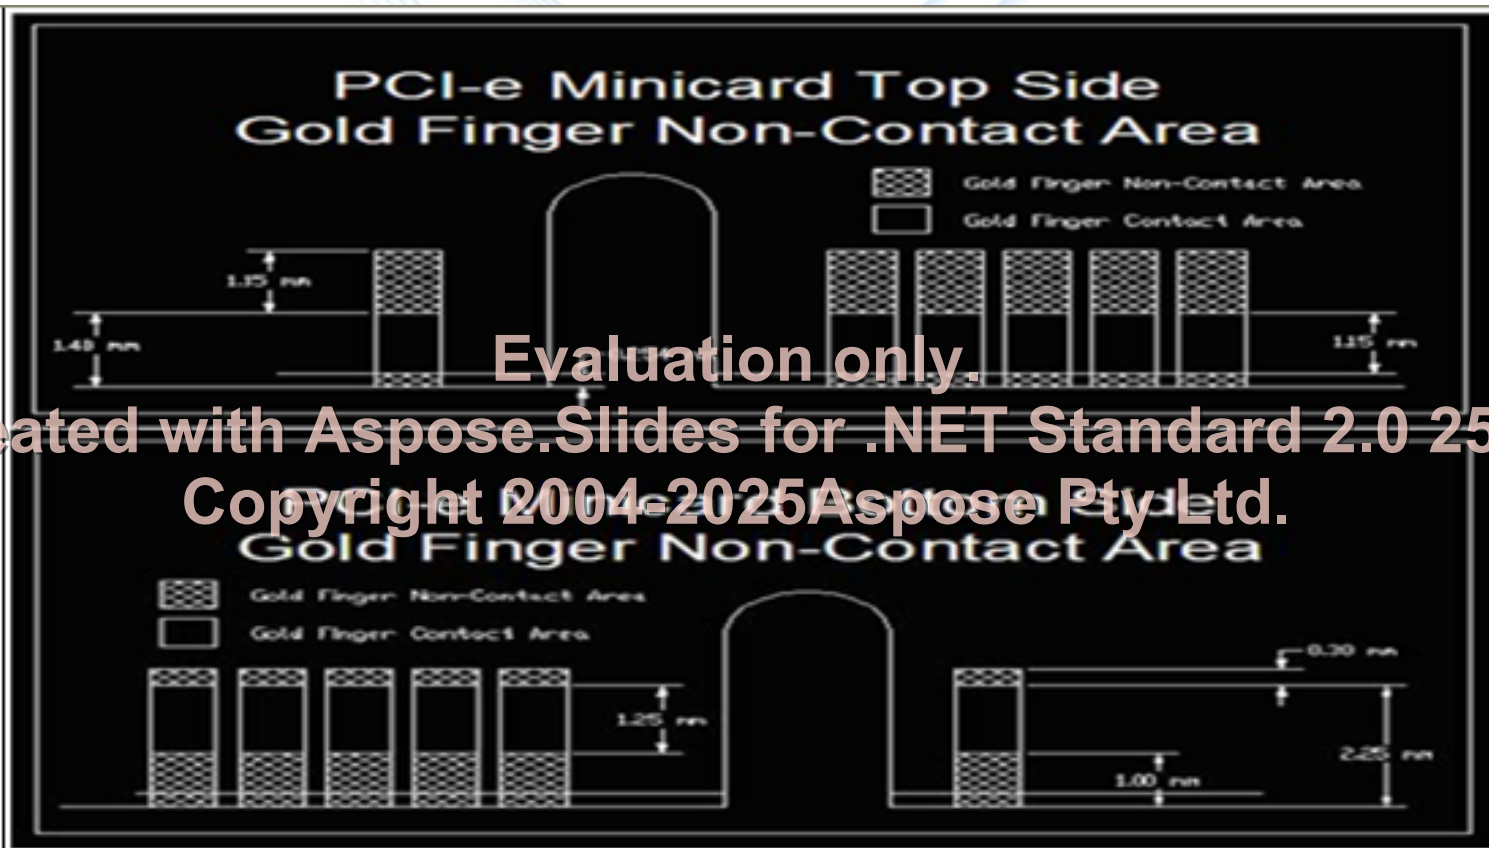
金手指接觸區與非接觸區剖析

TOP	0.254mm(非接觸區)-----1.15mm(接觸區)-----1.15mm(非接觸區)
Bottom	1.00mm(非接觸區)-----1.25mm(接觸區)-----0.30mm(非接觸區)

以上信息給以直接的回饋出來金手指正面沾錫80%為NG,背面沾錫如果靠近金手指邊緣大多數可以PASS但是前提必須滿足那三個條件

Khu vực không tiếp xúc ngón tay vàng mặt trên của PCI-e Minicard

1.40 mm, 1.75 mm, 1.25 mm

Khu vực không tiếp xúc của ngón tay vàng  
Vùng tiếp xúc ngón tay vàng

1.25 mm, 1.00 mm, 2.25 mm

Area ngón tay vàng không tiếp xúc  
Vùng tiếp xúc ngón tay vàng

Defect Mode	Descriptions	Judgment	
		Contact Area	Non-Contact Area
SOGF/Stick Tin 金手指沾錫	There is some solder or stick tin on gold fingers (GF) <b>contact area</b> due to each manufacturing process. (制程问题導致的金手指接觸區沾錫)	Reject	N/A
	Solder on GF <b>non-contact area</b> $\leq 0.203\text{mm}$ [0.008in] in their longest dimension, there are not more than three location per GF with distance of each defect (solder) should be more than 0.5mm, cannot be more than 3 GF for each side. 金手指非接觸區沾錫: 1. 最大尺寸小於等於0.203mm[0.008英尺], 2. 每根金手指上面不多於三個點且每個點之間的距離需大於0.5mm, 3. 每面不良不多於三根金手指 需同時滿足以上三個條件方可Accept, 任一條件不能滿足者,應判為Reject.	N/A	Accept

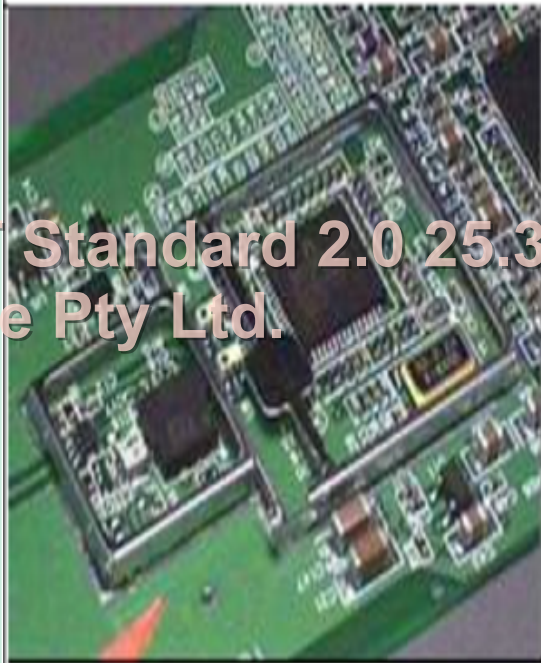
Nguyên nhân lỗi	Minh họa	Hình ảnh
Khung sắt	<ul style="list-style-type: none"><li>• Khung sắt phải nguyên vẹn, thẳng, không bị biến dạng, không được có khe hở, ngoại trừ các lỗ được thiết kế xuyên qua.</li><li>• Tiêu chuẩn cho phép nhận khung sắt bị lệch: Không được để lại một trong hai PCFA / PAL vỏ sắt sẽ không chạm vào các bộ phận xung quanh hoặc vào sự mềm của bảng.</li><li>• Tiêu chuẩn chấp nhận việc hàn chân hàn: chiều dài mỗi hàn không hơn 1mm, những trường hợp này không được vượt hơn gấp hai và không liên tục (chiều cao của khung sắt không ảnh hưởng đến nắp sắt)</li></ul>

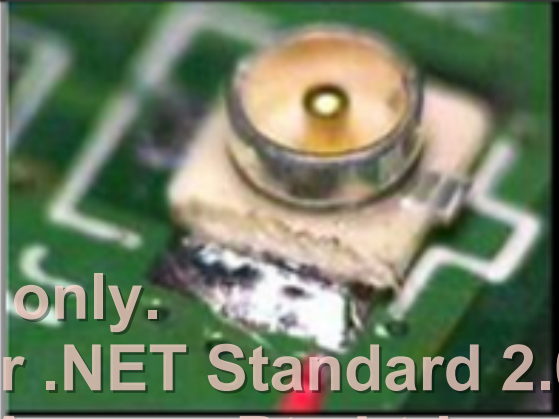
不良原因	說明	圖片
RF天線Connector (RF connector)	<ul style="list-style-type: none"> <li>● 天線頭不能沾錫 其它部份沾錫不超過外圈高度的二分之一，且不可有錫厚</li> <li>● 天線頭不得變型,破損或著表面金屬層脫落,不同顏色天線頭不可出現同一PCBA,天線探針頭外觀不一致不可出現在同一PCBA上,天線頭下零件全數皆黑。</li> </ul>

RF天線Connector (RF connector)	<ul style="list-style-type: none"> <li>● 天線頭不能沾錫</li> <li>● 天線底部與PCB間隙不可大於0.2mm，及影響到組裝。</li> </ul>
