关于混合动力及纯电动车型事故车辆存放规范

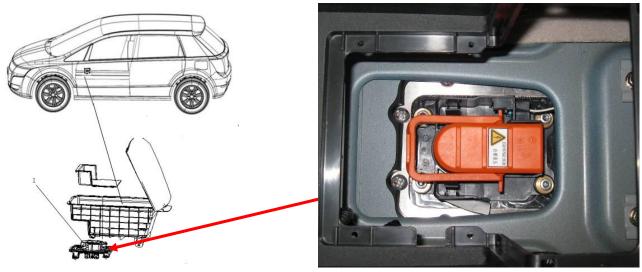
e6 紧急维修开关在驾驶室中央扶手盒下方

为确保事故车辆的安全维修与存放,当混合动力及纯电动车型出现以下情况时,需立即断开紧急维修开关(位置见 5)、第一时间通知所属区域的区域售后经理、大区技术督导和负责对应车型的技术索赔部技术支持科,并拆卸动力电池包。

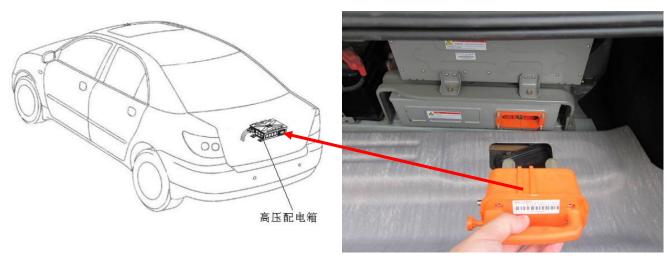
F3DM 紧急维修开关在后备箱中的高压配电箱上

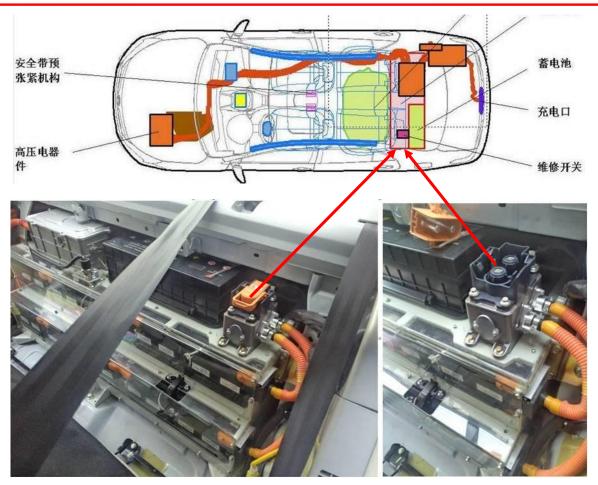
秦车型紧急维修开关位于后座椅左后方
