Отчет по л	абораторной работе № 1	
	«Дефектоскопия пе	чатных плат по микроі	илифам»
дата	Оценка	Бонус за	подпись
	(max 5)	сложность

Цель работы: знакомство с методами оптической инспекции и дефектоскопии печатных плат по микрошлифам

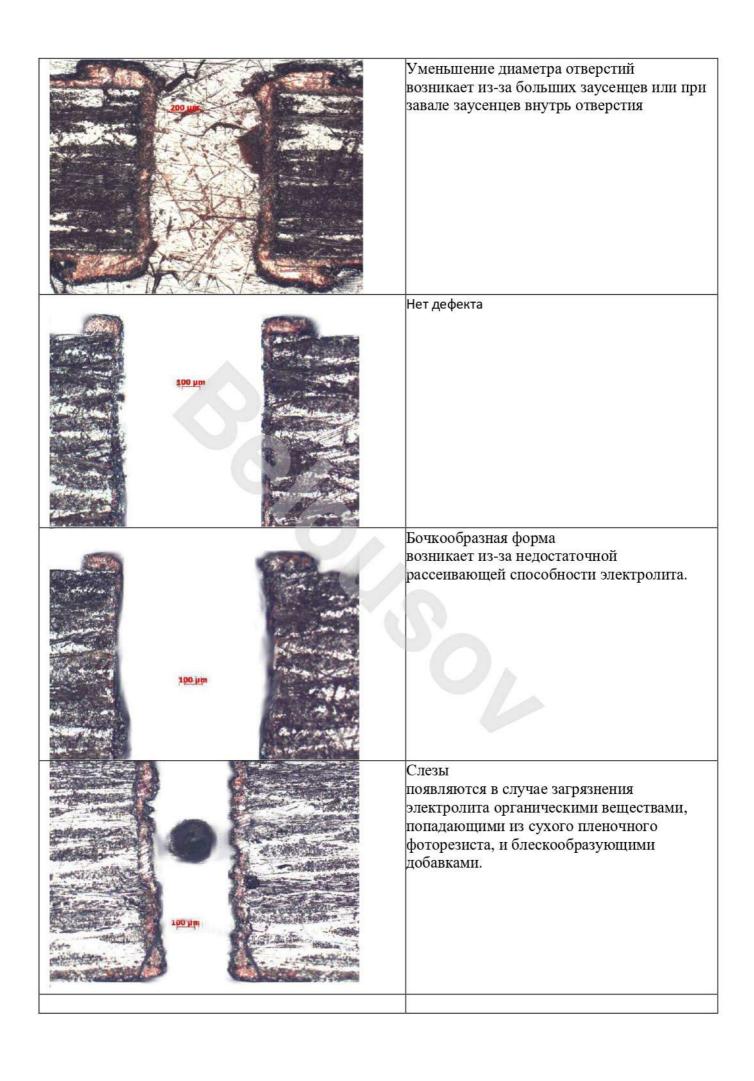
микрошлифам Разрыв металлизации Появляется в случае избыточного содержания добавок, улучшающих рассеивающую способность, в электролите Слезы появляются в случае загрязнения электролита органическими веществами, попадающими из сухого пленочного фоторезиста, и блескообразующими добавками. Бочкообразная форма возникает из-за недостаточной рассеивающей способности электролита. Уменьшение диаметра отверстий возникает из-за больших заусенцев или при завале заусенцев внутрь отверстия Увеличение площади торцов контактных площадок Происходит из-за затупления сверла, малых скоростей сверления, малых скоростей вывода сверла из отверстия
