# 고소작업대와 구조물 사이에 끼임

## 재해개요

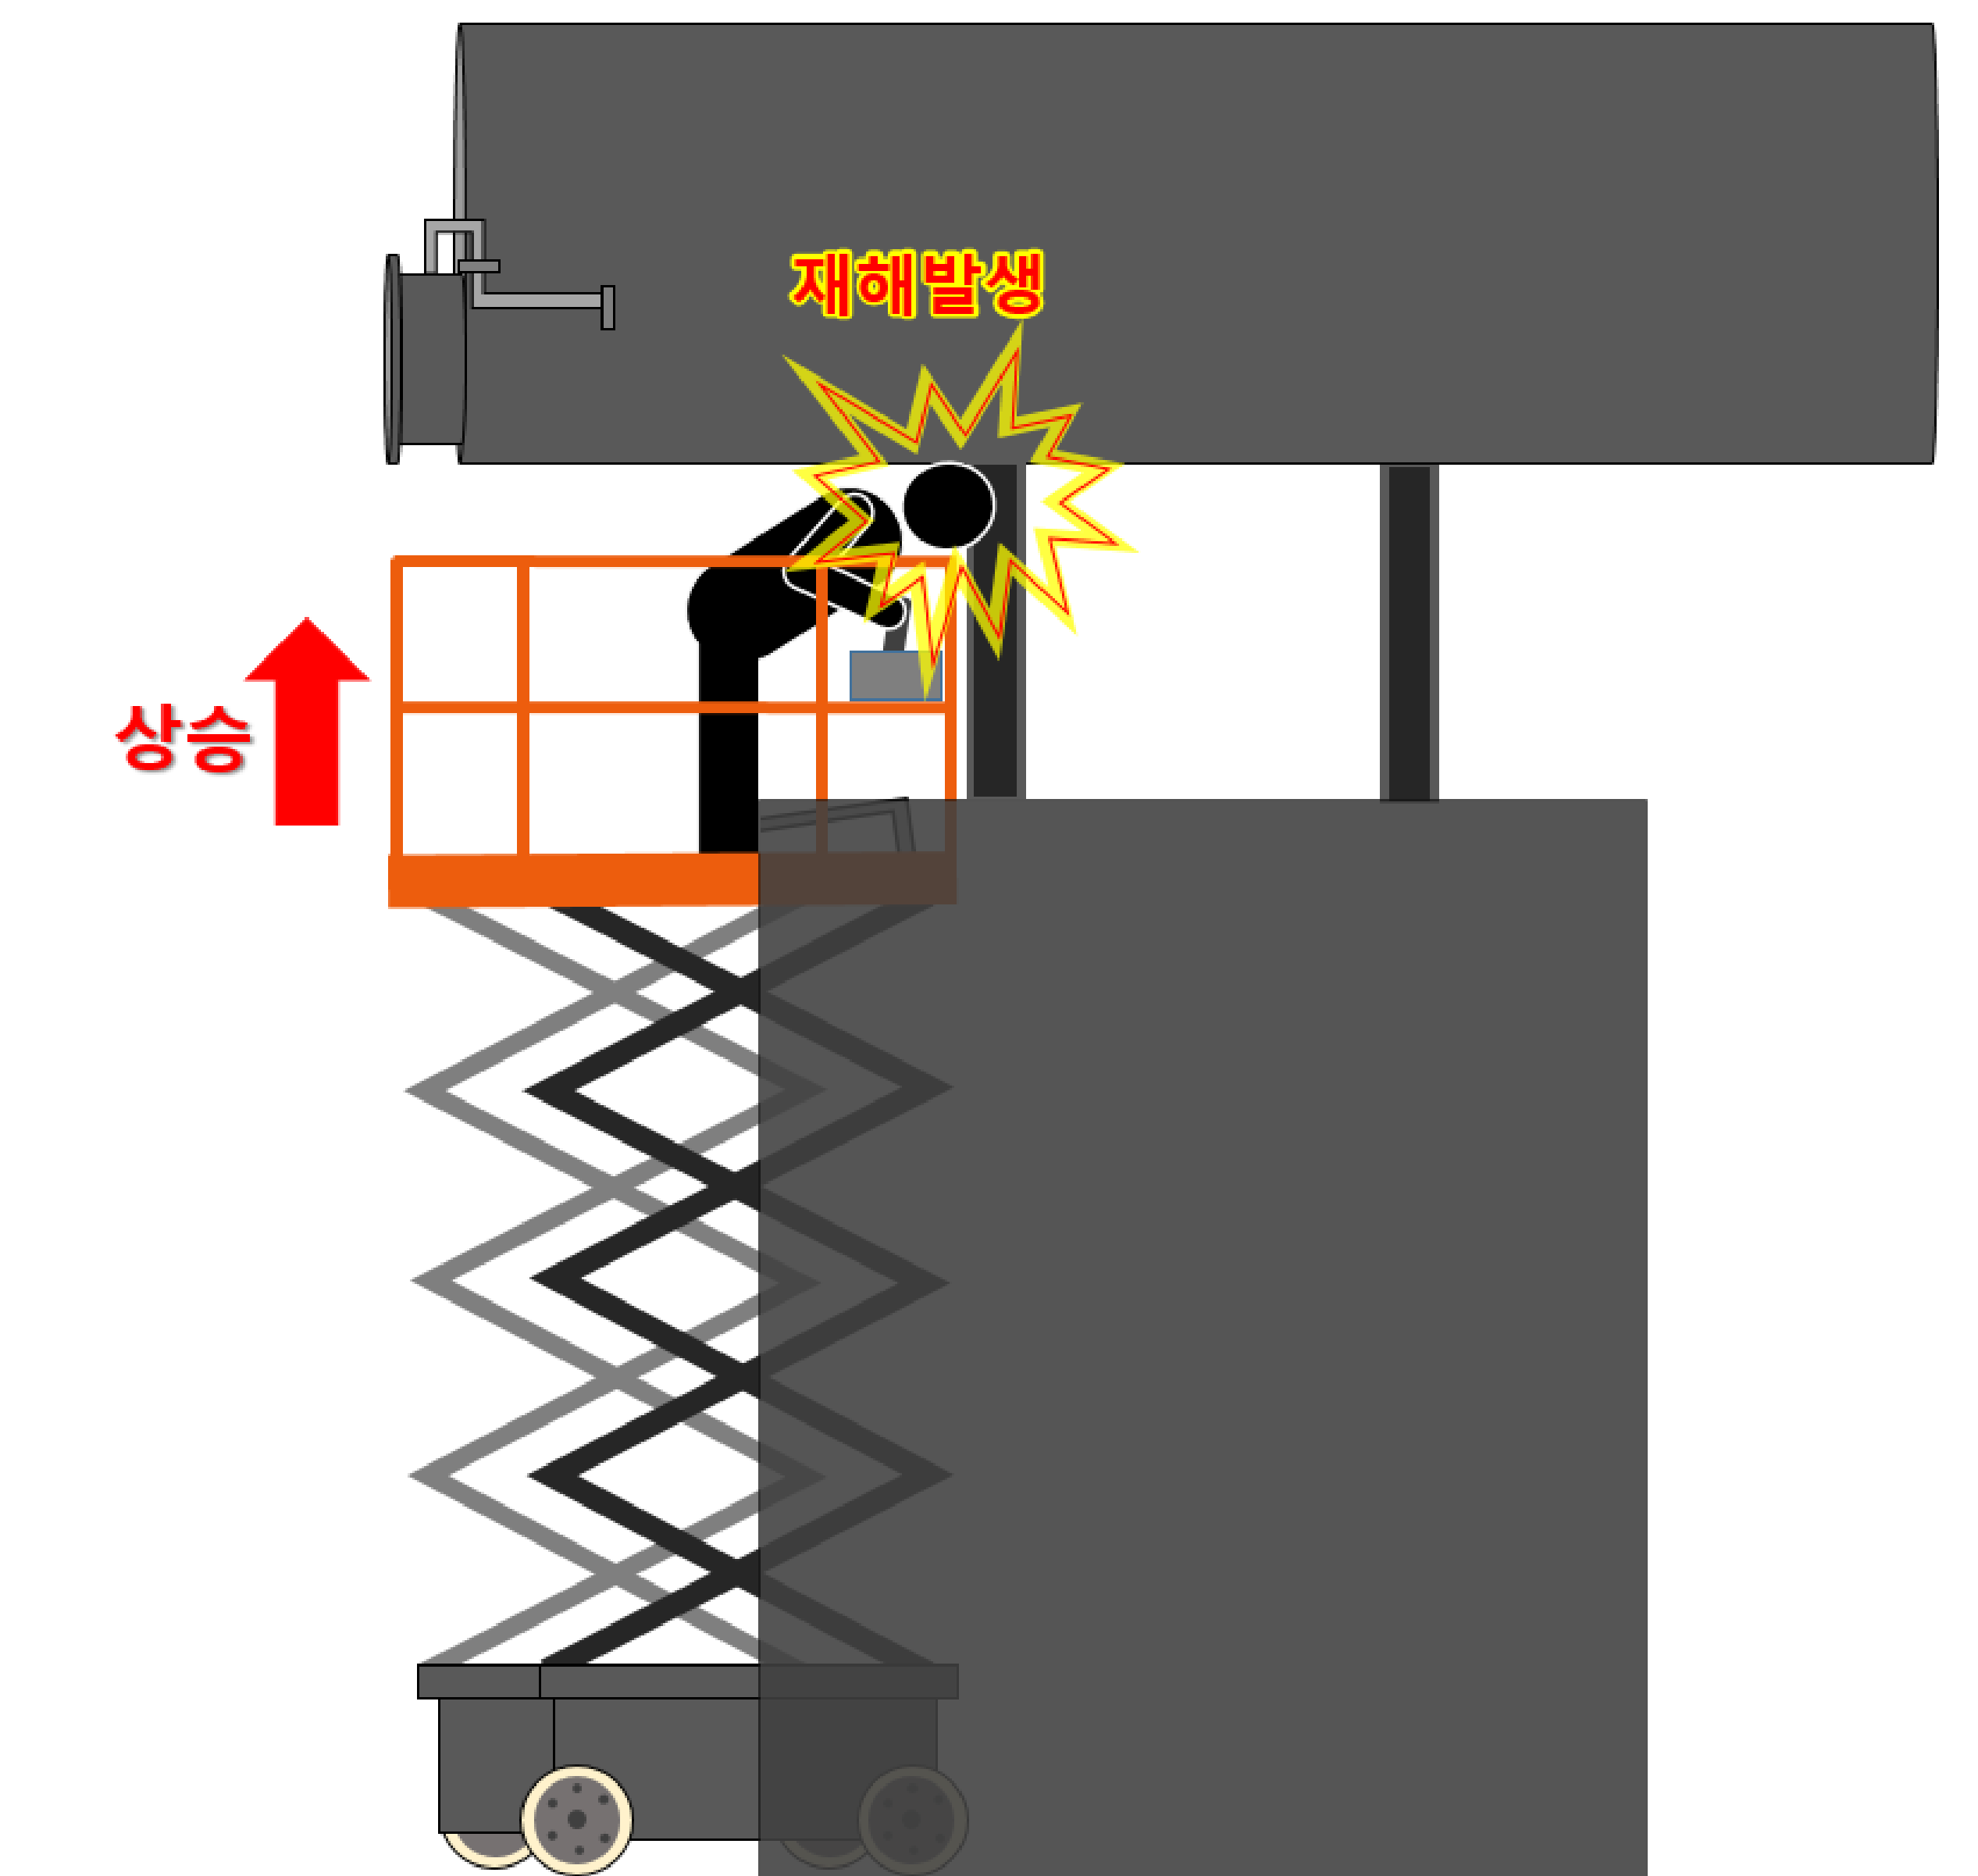
2025. 10. 00.(수) 08:00경 경기도  
김포시 소재 0000에서 변압기 컨서  
베이터 제작 중 고소작업대에 탑승한  
작업자가 조작레버를 오조작하여 고소  
작업대 안전난간과 컨서베이터 사이에  
끼어 사망함

- ① 고소작업대 과상승 방지장치 부착 위치를 상부난간 하부에 임의 조정하여 감지봉의 유효 감지거리 확보 불가
- ② 과상승 방지장치의 감지부가 사물에 닿으면 고소작업대 상승을 멈추도록 구성된 인터록 회로를 단선하여 무효화시킴

- 고소작업대 난간 모서리에 과상승 방지장치의 감지봉이 상부난간대 60cm 이상 감지할 수 있도록 설치
- 방호장치가 정상적으로 작동하도록 기능 정상 및 고장 여부 수시 확인
