[75.06/95.58] ORGANIZACIÓN DE DATOS

TRABAJO PRÁCTICO N° 1: Análisis exploratorio de datos

| GRUPO: Pandas en júpiter | |

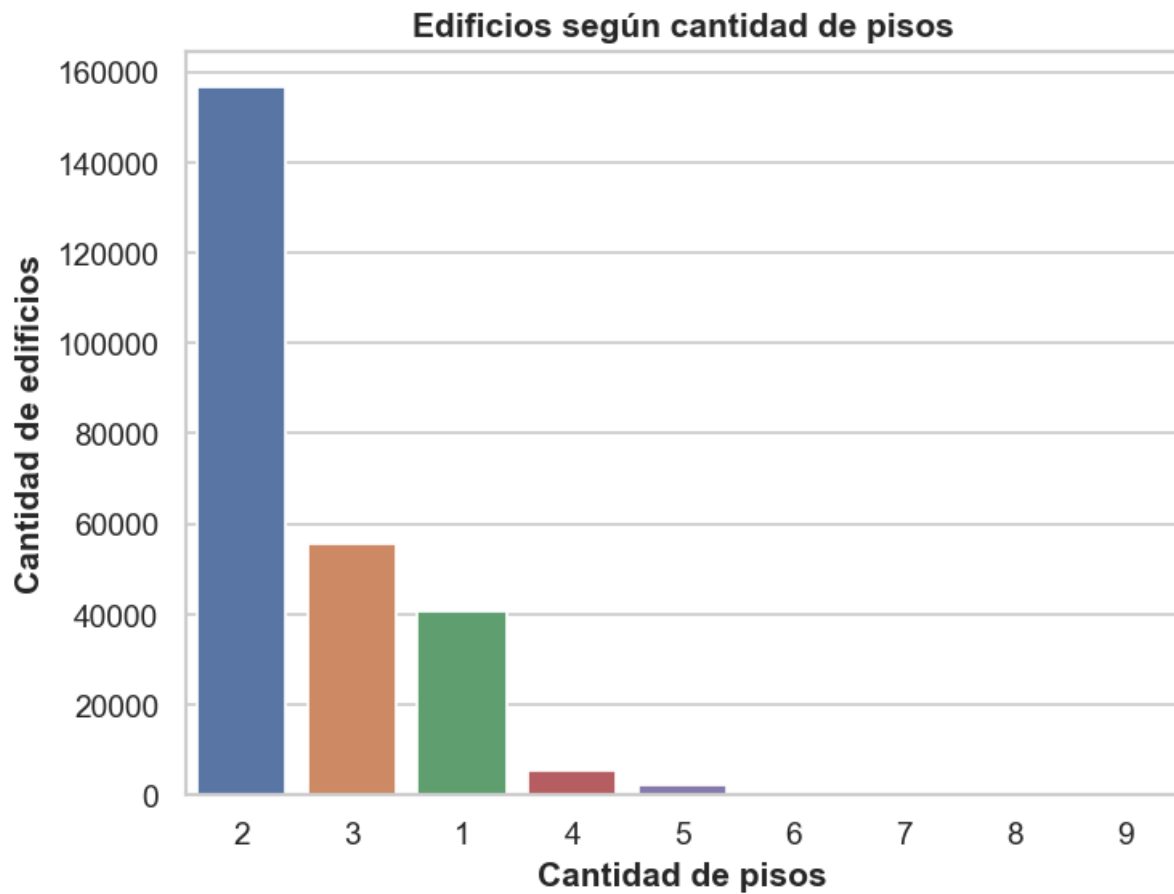
Figura 28: Edificios según cantidad de pisos

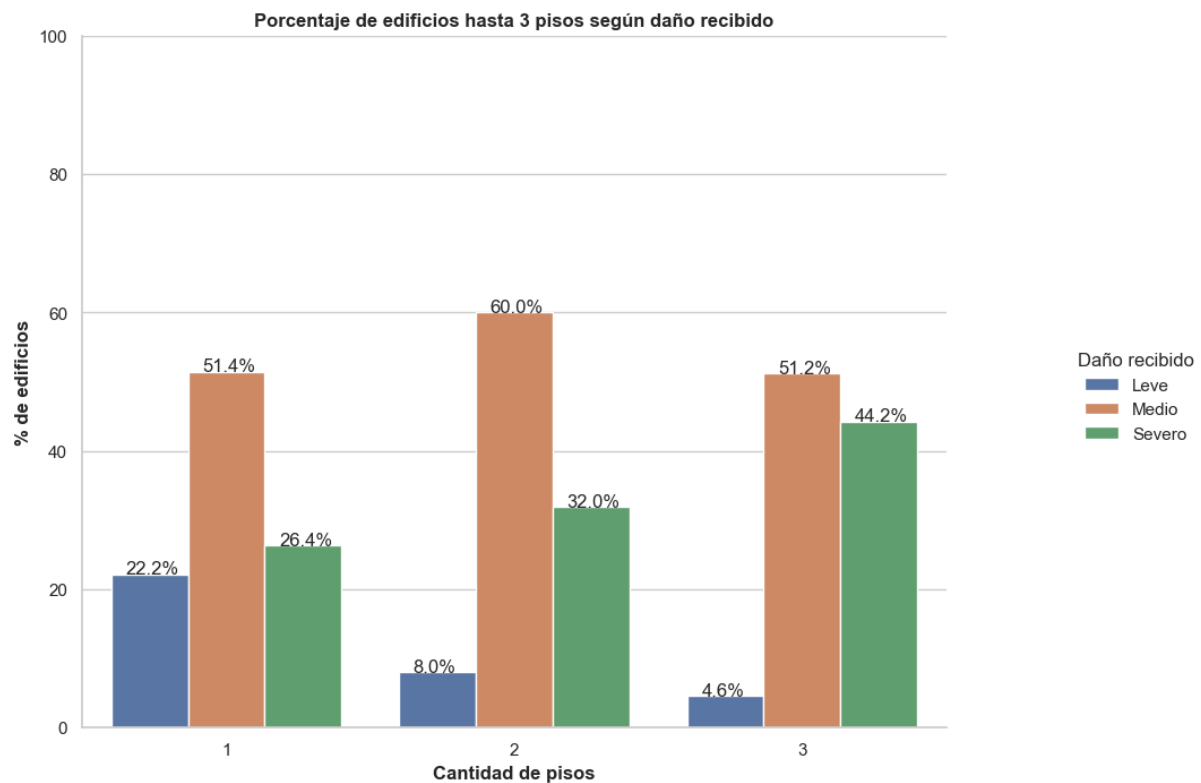
Figura 29: Porcentaje de edificios de hasta 3 pisos según daño recibido

Si solo nos quedamos con las viviendas que tienen hasta 3 pisos, se observa claramente que a mayor cantidad de pisos, mayor fue el daño recibido. Es notable ver que la diferencia del 14% entre el porcentaje de edificios de 1 y 2 pisos proviene principalmente en la disminución del porcentaje de viviendas que sufrieron un daño leve, aumentando más el porcentaje de la cantidad de edificios que sufrieron un daño medio que los que sufrieron un daño severo. Mientras que si comparamos las viviendas con 2 y 3 pisos, vemos que se disminuye tanto las viviendas con daño leve y medio para así aumentar en 12% aproximadamente las viviendas con daño severo. Todo esto puede deberse a que dada las condiciones en que se construyen las viviendas en Nepal, y viendo que predominan las viviendas fabricadas, parcial o totalmente, con barro-piedra y fabricadas con timber; sumado a que probablemente no se cumplan las condiciones mínimas necesarias para que dichas viviendas sean resistentes a un daño sísmico, el aumento de pisos en una vivienda genera condiciones para que dicha vivienda sufra daños mayores.

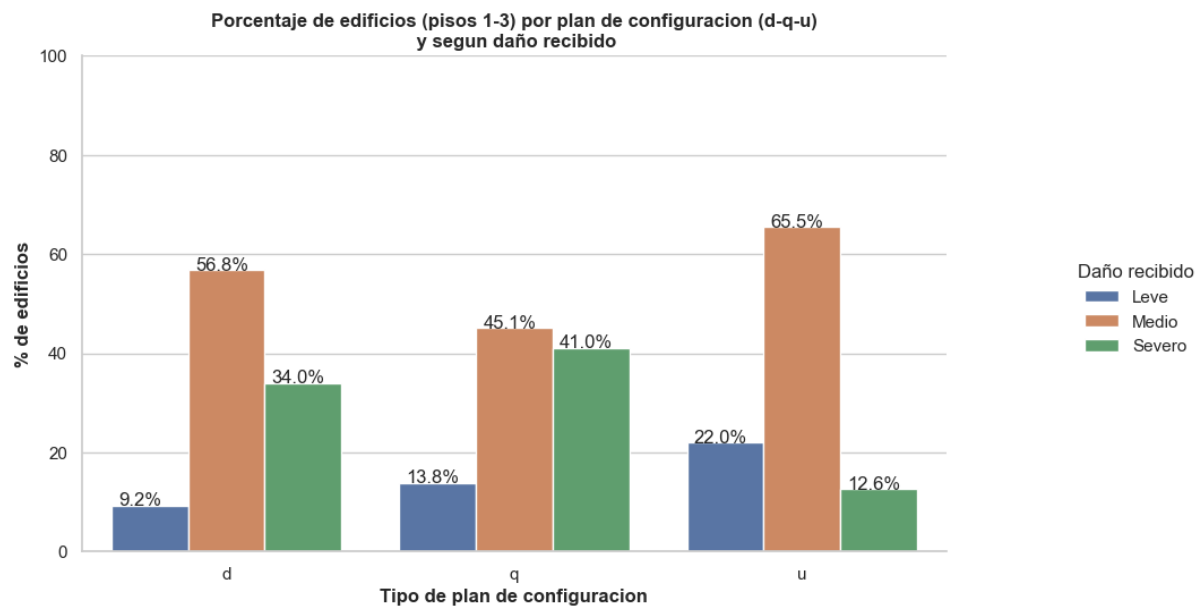
Figura 32: Porcentaje de edificios con pisos entre 1 y 3 para tipo de planes de configuración para diseño sísmico d, q y u según daño recibido

Por cuestiones ya mencionadas, predomina el daño medio para estos planes de configuraciones. No obstante, si nos centramos únicamente en los daños leve y severo nos encontramos con la información que la categoría “u” es aquella que tiene el mayor porcentaje de viviendas con daño leve y el menor porcentaje de viviendas con daño severo. Es probable que esta categoría sea aquella que nos indica que las viviendas tienen algún tipo de diseño para daños sísmicos (mayor nivel que la categoría “d”).

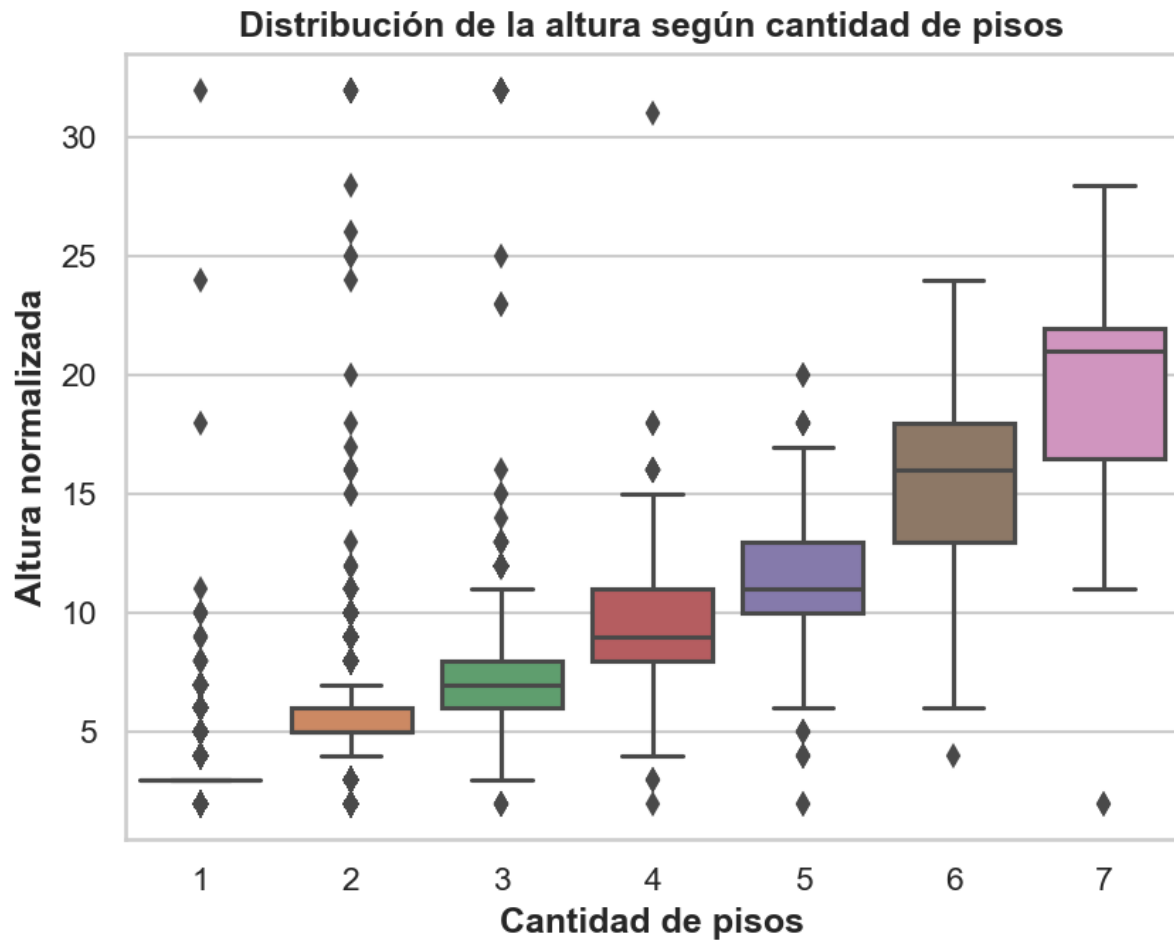
Figura 33: Distribución de la altura normalizada según la cantidad de pisos

Como pensábamos, a mayor cantidad de pisos mayor cantidad de altura normalizada. Una observación es que no se superponen los cuantiles dadas las distintas cantidad de pisos salvo para los casos de 4-5 y 6-7, haciéndonos notar que para edificios con una cantidad de pisos elevada, el cambio de altura no es tan brusco. Sin embargo, desconocemos cómo fue el cálculo de la altura pero entendemos que se normalizó para no tener una cantidad tan dispar de valores posibles para la columna de `height_percentage`.
