화물자동차 적재함에서 떨어짐

재해개요

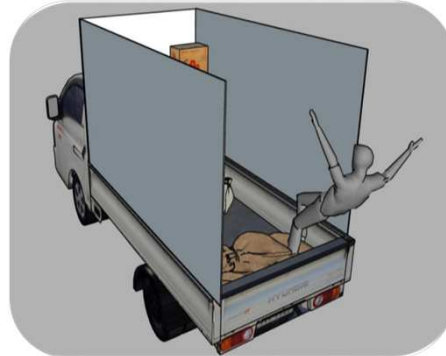
2024. 06. 00.(금) 12:30경 대구 수성구 소재 아파트 내 재활용품 수거장에서 재해자가 수거작업을 마치고 화물자동차 적재함에 탑승한 상태로 다음 작업 장소로 이동 중 지면으로 떨어져 사망

▶ 화물자동차 적재함에 근로자 탑승 제한 미실시

- 떨어짐 방지 조치가 되어 있지 않은 화물자동차 적재함에 작업자의 탑승을 제한 조치를 하지 않음

▶ 차량계 하역운반기계 작업 계획서 미작성 및 작업 지휘자 미지정

- (작업계획서 미작성) 적재함 위 탑승 제한을 관리·감독할 작업 지휘자를 포함한 3인 1조 작업 등 안전대책을 포함한 계획서를 작성하지 않음
- (작업지휘자 미지정) 화물차 적재함에 작업자의 탑승 여부를 확인 후 화물차를 출발 하도록 하는 등의 역할을 담당하는 작업지휘자를 지정하지 않음

▶ 안전모 등 적정 보호구 미사용

- 적재함에서의 떨어짐과 적재물 낙하에 의한 맞음 사고에 대비하여 안전모 등 적정 보호구를 착용하지 않음

1 화물차 적재함에 근로자 탑승 제한 실시

- 떨어짐 방지 조치가 되어있지 않은 화물차 적재함에 작업자의 탑승을 제한하고, 불가피하게 탑승하는 경우 떨어짐 방지조치를 실시해야 함

2 차량계 하역운반기계 작업계획서 작성 및 작업지휘자 지정

- 적재함 위 탑승 제한을 관리·감독할 작업지휘자를 포함한 3인 1조 작업 운영 등의 대책 등을 반영한 계획서를 작성해야 함
- 화물차 적재함에 작업자의 탑승 여부를 확인한 후 화물차를 출발하도록 하는 등의 역할을 담당할 작업지휘자 등을 지정해야 함

3 안전모 등 적정 보호구 사용 철저

- 적재함에서의 떨어짐과 적재물 낙하에 의한 맞음 사고에 대비하여 안전모 등 적정 보호구 착용
