신축공동주택 실내마감공사 하자
원인분석 및 예방방안

: 도배공사, 목질계 바닥재공사를 중심으로

An Analysis and Preventive Measures
on the Defect Causes of Interior Finishing Works
to New Apartment Building

中央大學校 建設大學院

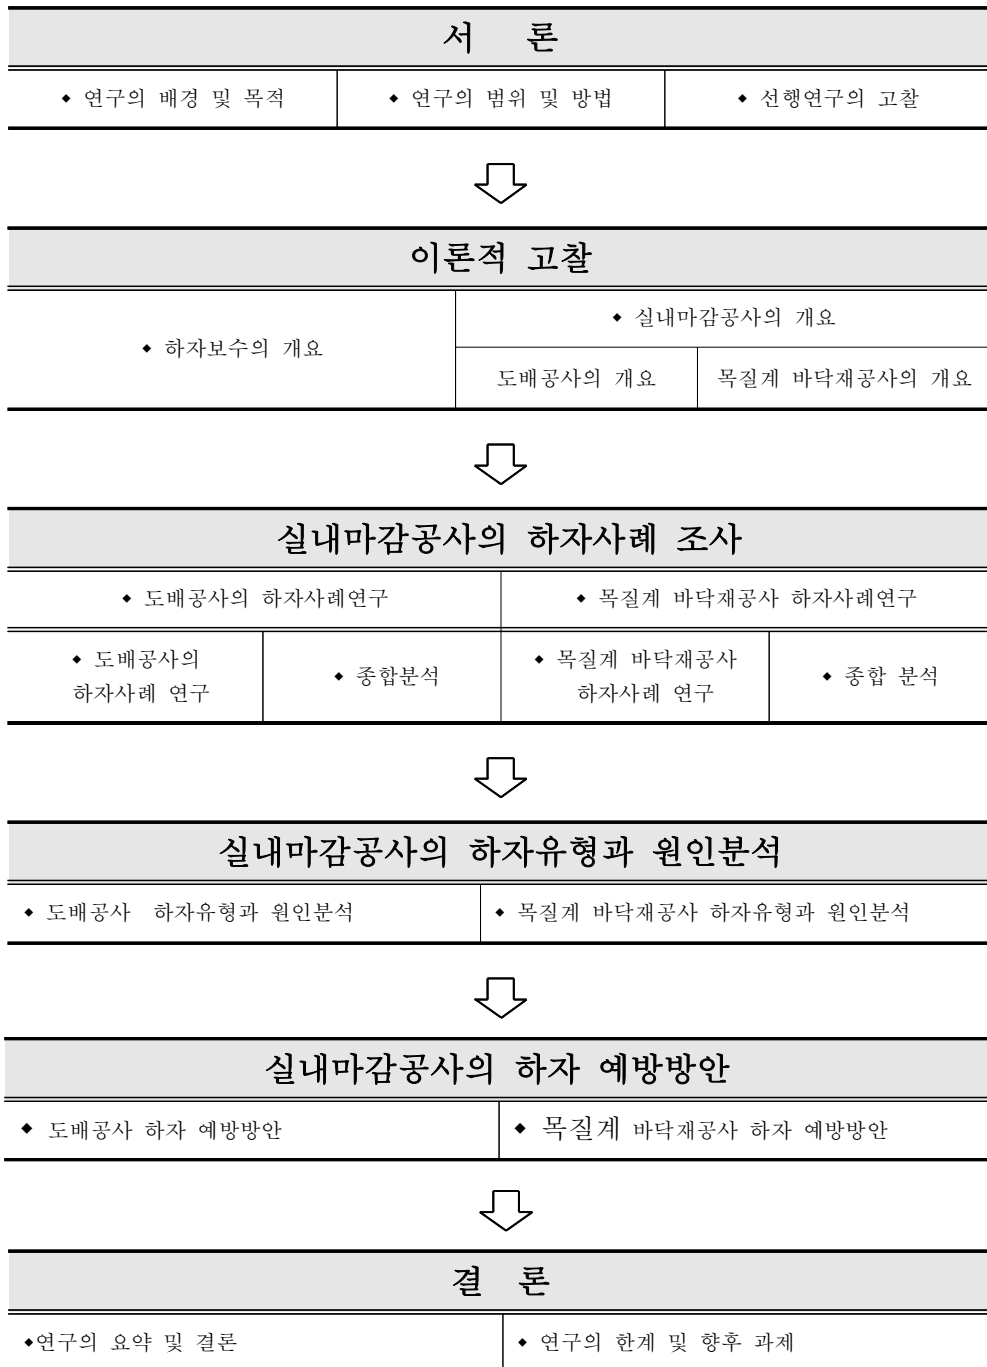
<그림1-1> 연구의 흐름도

상기 <그림1-1>에서와 같이 본 연구에서 연구방법의 흐름도를 구체적으로 설명하면 다음과 같다.

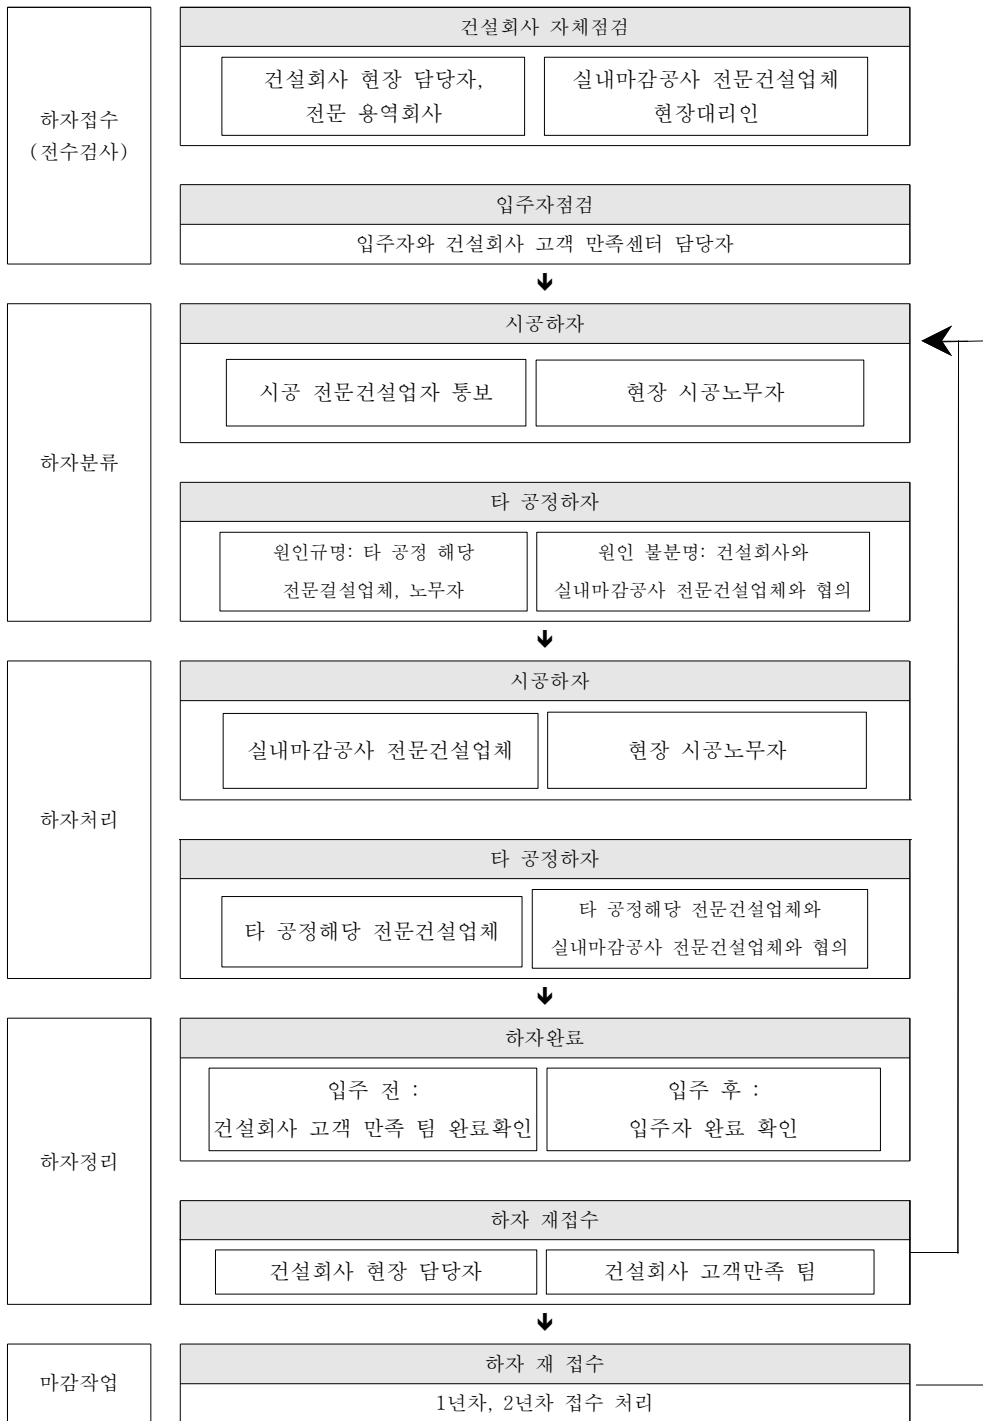
<그림2-1>실내마감공사의 하자처리의 흐름도

상기 그림<2-1>에서와 같이 실내마감공사의 하자처리 순서도는 하자의 접수, 하자의 분류, 하자의 처리, 하자의 정리, 마감작업 순으로 진행된다.

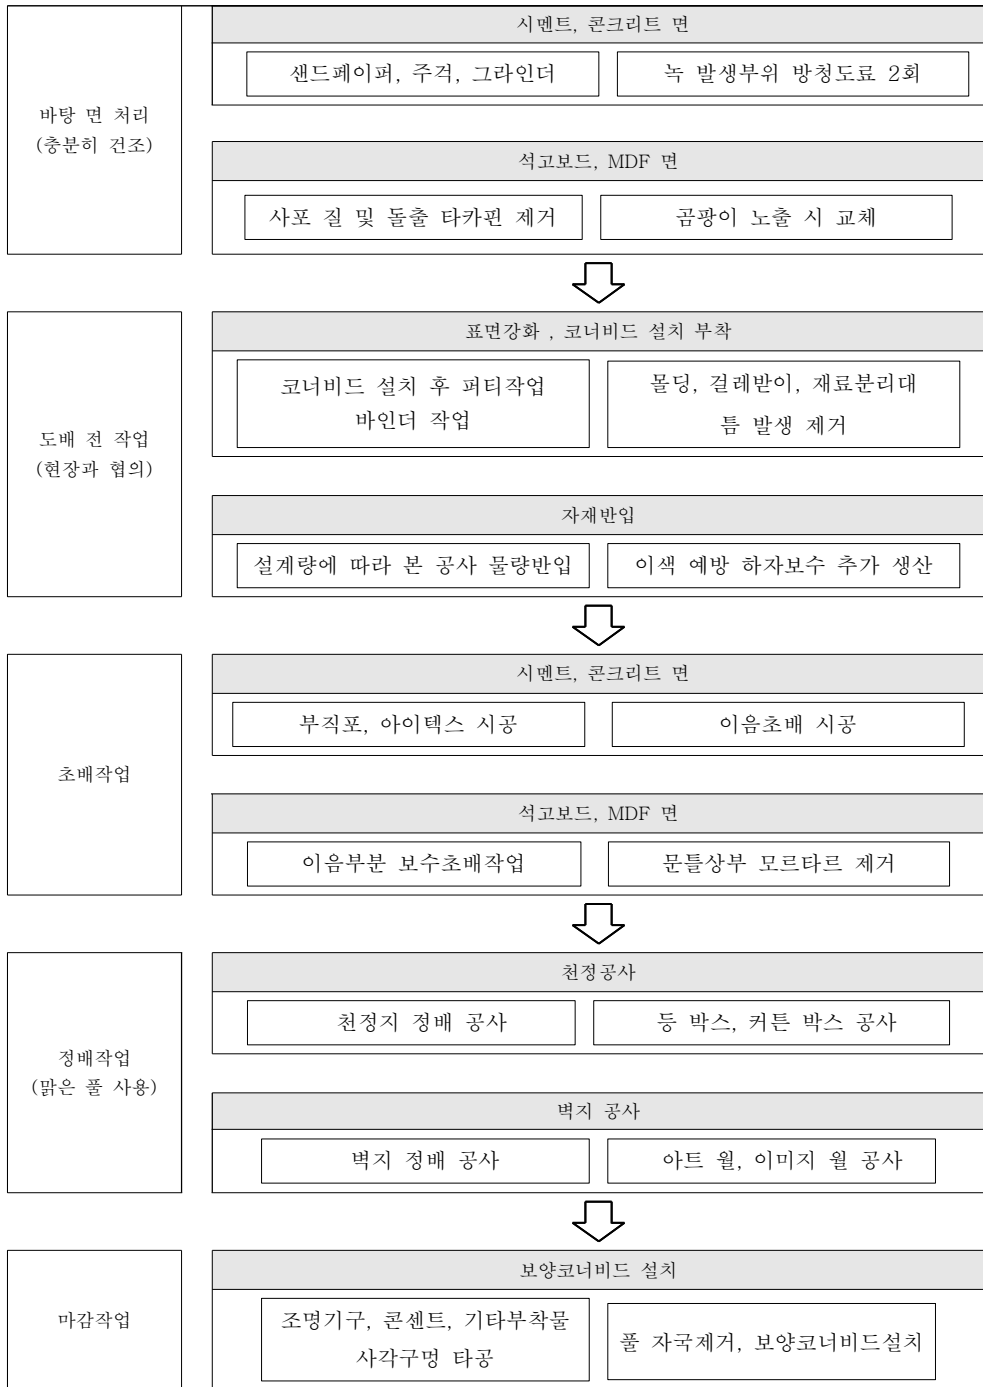
<그림2-2> 도배공사 시공 흐름도

상기 <그림2-2>의 도배공사의 시공 흐름도와 같이 도배공사는 바탕 면 처리, 도배 전 작업, 초배작업, 정배작업, 마감작업으로 나누어 시공한다.

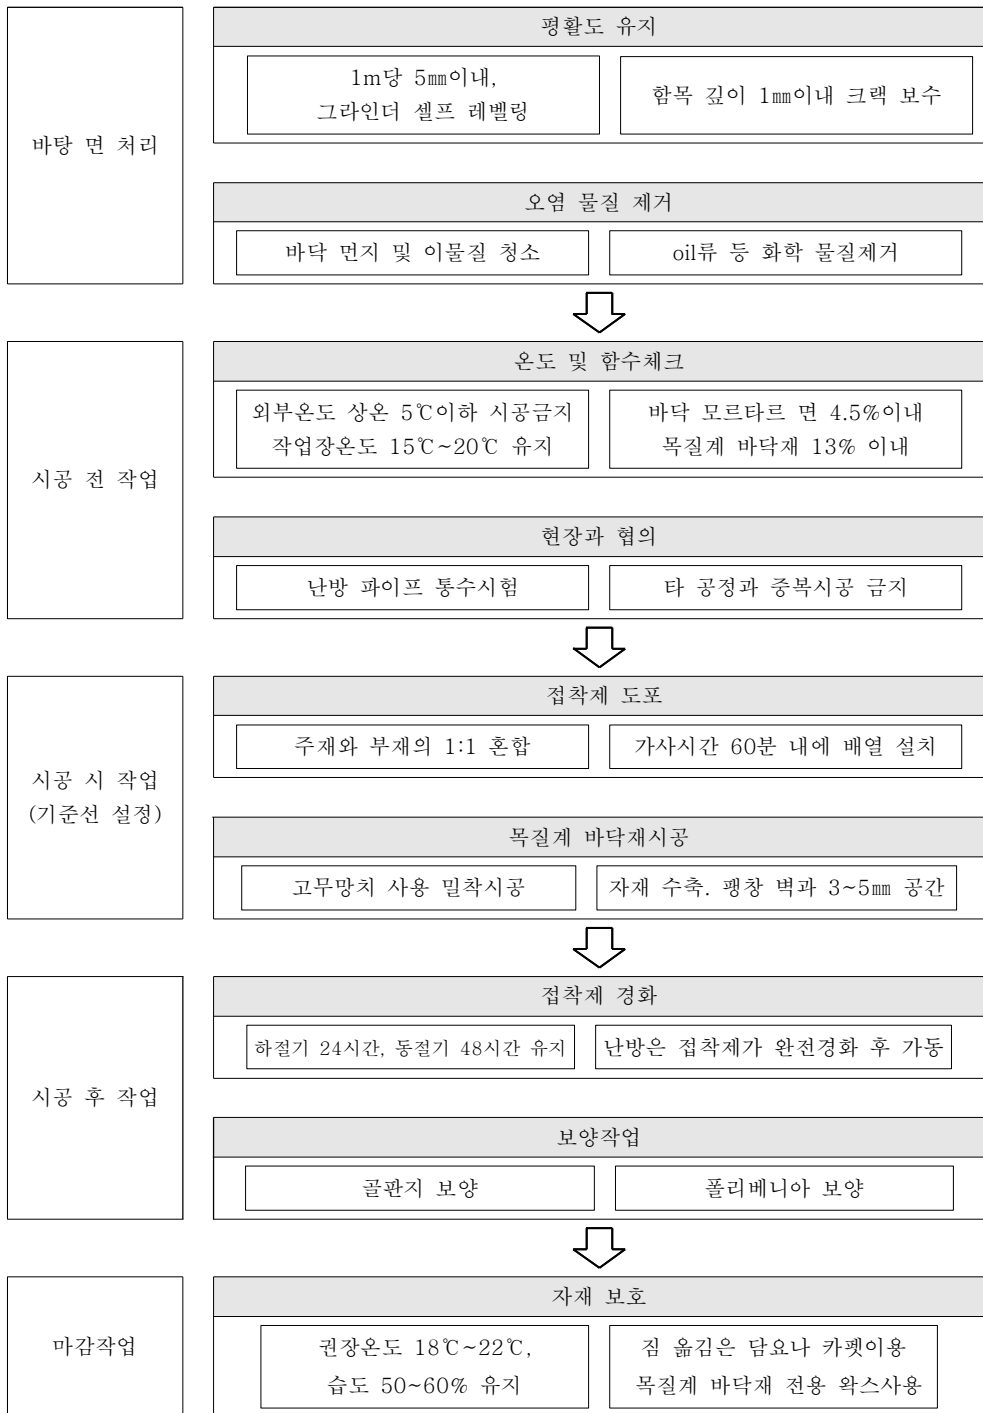
<그림2-3> 목질계 바닥재공사 시공 흐름도

상기 <그림2-3>의 목질계 바닥재공사의 시공 흐름도에서와 같이 바탕 면 처리, 시공 전 작업, 시공 시 작업, 시공 후 작업, 마감작업으로 나누어 시공, 설치한다.

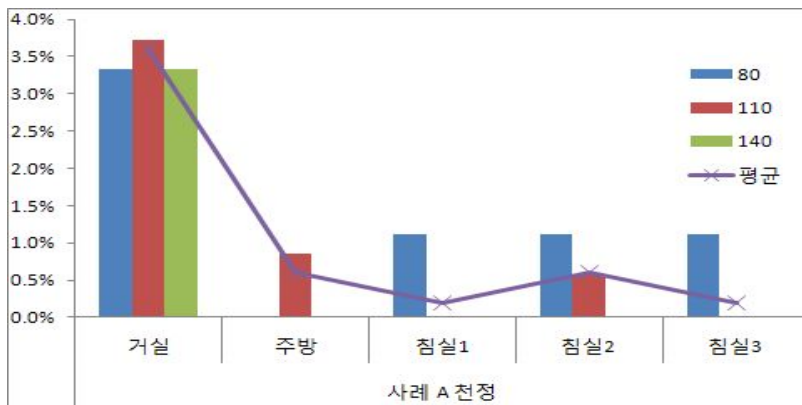
<표3-3> 사례연구 A의 천정지공사 장소별 하자사례 비율

상기 <표3-3>에서와 같이 사례A 현장의 약 500세대의 천정지공사의 장소별 하자에 대한 결과를 분석하면, 전체 하자건수는 26건이고 각 평형의 평균 하자율은 5.2%로 나타난다. 가장 하자율이 높은 장소는 거실로, 평균 하자율이 3.6%로 나타나며, 가장 높은 평형대는 110㎡평형대의 거실로 3.7%로 나타난다. 평형별 하자비율이 가장 높은 평형대는 80㎡평형대로 6.7%로 나타난다.

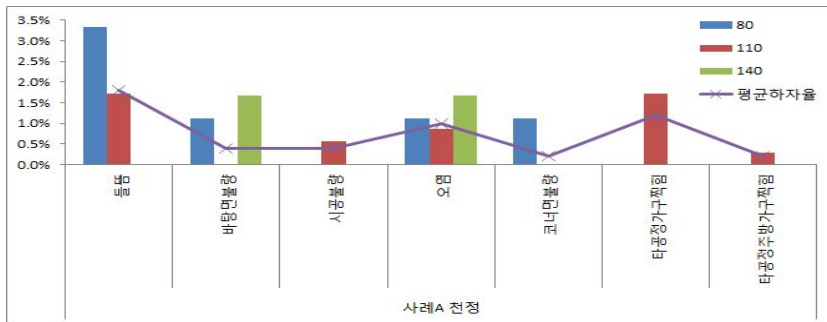
<표 3-4> 사례연구 A의 천정지공사 종류별 하자사례 비율

상기 <표3-4>에서와 같이 사례A 현장의 약 500세대의 천정지 공사의 종류별 하자에 대한 결과를 분석하면, 전체 하자건수는 26건이고 각 평형의 평균 하자율은 5.2%로 나타난다. 가장 하자율이 높은 종류는 들뜸으로, 평균 하자율은 1.8%로 나타났으며 가장 높은 평형대는 80㎡평형대로 3.3%로 나타난다. 평형별 하자비율이 가장 높은 평형대는 80㎡대로 6.7%로 나타난다.

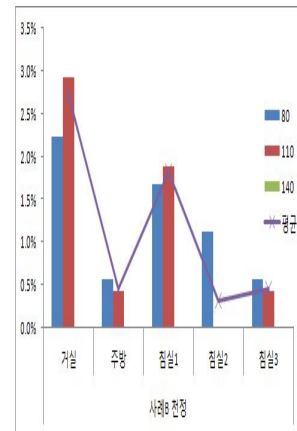
<표3-5> 사례연구 B의 천정지공사 장소별 하자사례 비율

상기 <표3-5>에서와 같이 사례B 현장의 약 660세대의 천정지공사의 장소별 하자에 대한 결과를 분석하면, 전체 하자건수는 38건이고 각 평형의 평균 하자율은 5.8%로 나타난다. 가장 많은 하자율이 높은 장소는 거실로, 평균 하자율은 2.7%로 나타나며 가장 하자율이 높은 평형대는 110㎡평형대의 거실로 2.9%로 나타난다. 평형별 전체 하자비율이 가장 높은 평형대는 80㎡평형대로 6.1%로 나타난다.

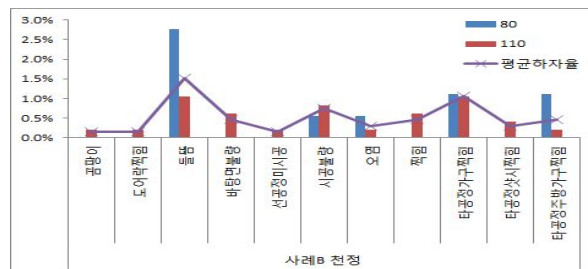
<표3-6> 사례연구 B의 천정지공사 종류별 하자사례 비율

상기 <표3-6>에서와 같이 사례B 현장의 약 660세대의 천정지공사의 종류별 하자에 대한 결과를 분석하면, 전체 하자건수는 38건이며 각 평형의 평균 하자율은 5.8%로 나타난다. 가장 하자율이 높은 종류는 들뜸으로, 평균 하자율은 1.5%로 나타나며 가장 높은 평형대는 80㎡평형대로 2.8%로 나타났다. 평형별 하자비율이 가장 높은 평형대는 80㎡대로 6.1%로 나타난다.

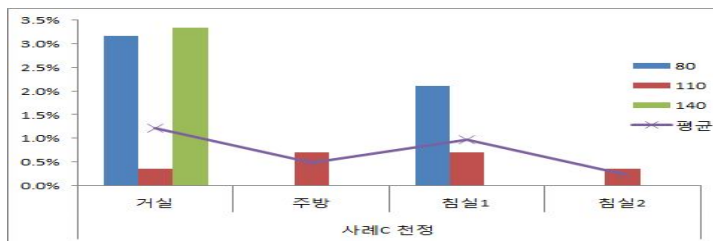
<표3-7> 사례연구 C의 천정지공사 장소별 하자사례 비율

상기 <표3-7>에서와 같이 사례C 현장의 약 410세대의 천정지공사의 장소별 하자에 대한 결과를 분석하면, 전체 하자건수는 12건이고 각 평형의 평균하자율은 2.9%로 나타난다. 가장 하자율이 높은 장소는 거실로, 평균 하자율은 1.2%로 나타나며 가장 높은 평형대는 140㎡평형대의 거실로 3.3%로 나타난다. 평형별 하자비율이 가장 높은 평형대는 80㎡평형대로 5.3%로 나타난다.

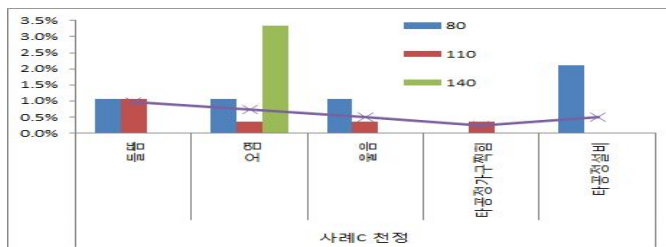
<표3-8> 사례연구 C의 천정지공사 종류별 하자사례 비율

상기 <표3-8>에서와 같이 사례C 현장의 약 410세대의 천정지공사의 종류별 하자에 대한 결과를 분석하면, 전체 하자건수는 12건이고 각 평형의 평균 하자율은 2.9%로 나타난다. 가장 하자율이 높은 종류는 들뜸으로, 평균 하자율은 1.0%로 나타나며 가장 높은 평형대는 80㎡와 110㎡평형대로 각각 1.1%로 나타난다. 평형별 하자비율이 가장 높은 평형대는 80㎡대로 5.3%로 나타난다.

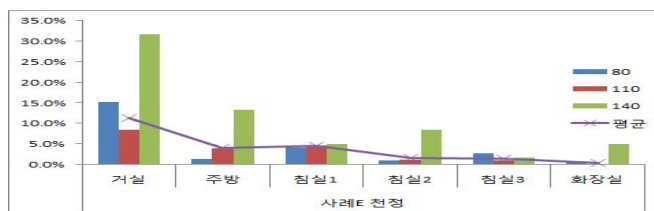
<표3-9> 사례연구 D의 천정지공사 장소별 하자사례 비율

상기 <표3-9>에서와 같이 사례D 현장의 약 1,025세대의 천정지공사의 장소별 하자에 대한 결과를 분석하면, 전체 하자건수는 234건이고 각 평형의 평균하자율은 22.8%로 나타난다. 가장 하자율이 높은 장소는 거실로, 평균 하자비율은 11.2%로 나타나며 하자율이 가장 높은 평형대는 140㎡평형대로 31.7%의 하자율을 나타낸다. 평형별 하자비율이 가장 높은 평형대는 140㎡ 평형대로 65%로 나타난다.

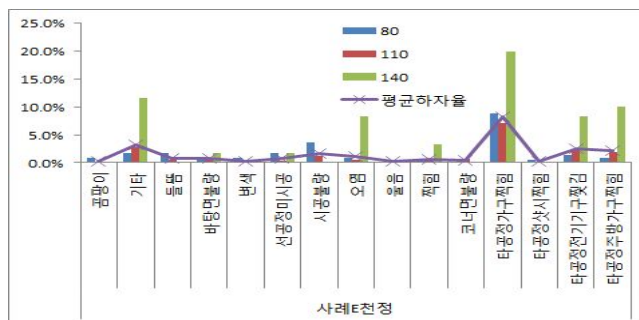
<표3-10> 사례연구 D의 천정지 공사 종류별 하자사례 비율

상기 <표3-10>에서와 같이 사례D 현장의 약 1,025세대의 천정지공사의 종류별 하자에 대한 결과를 분석하면, 전체 하자건수는 234건이고 각 평형의 평균하자율은 22.8%로 나타난다. 가장 하자율이 높은 종류는 타 공정 가구 적힘으로, 평균 하자율은 8.3%로 나타나며 가장 높은 평형대는 140㎡평형대로 20%로 나타난다. 평형별 하자비율이 가장 높은 평형대는 140㎡대로 65%로 나타난다.

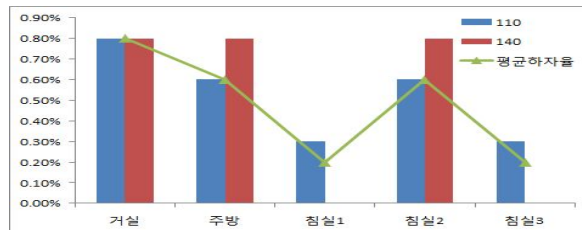
<표3-11> 사례연구 E의 천정지공사 장소별 하자사례 비율

상기 <표3-11>에서와 같이 사례E 현장의 약 480세대의 천정지공사의 장소별 하자에 대한 결과를 분석하면, 전체 하자건수는 12건이고 각 평형의 평균 하자율은 2.5%로 나타난다. 가장 하자율이 높은 장소는 거실로, 평균 하자율은 0.8%로 나타나며 거실 하자율이 가장 높은 평형대는 110㎡와 140㎡평형대로 각각 0.8%로 나타난다. 평형별 하자비율이 가장 높은 평형대는 110㎡와 140㎡평형대로 각각 2.5%로 나타난다.

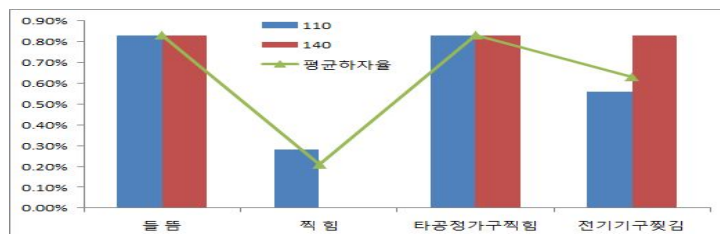
<표3-12> 사례연구 E의 천정지공사 종류별 하자사례 비율

상기 <표3-12>에서와 같이 사례E 현장의 약 480세대의 천정지공사의 종류별 하자에 대한 결과를 분석하면, 전체 하자건수 12건이고 각 평형의 평균하자율은 2.5%로 나타난다. 가장 하자율이 높은 종류는 들뜸과 타 공정 가구 찍힘으로, 평균 하자율은 0.83%로 나타나며 하자율이 가장 높은 평형대는 110㎡평형대와 140㎡로 0.83%로 나타난다. 평형별 하자비율이 가장 높은 평형대는 140㎡대로 3.3%로 나타난다.

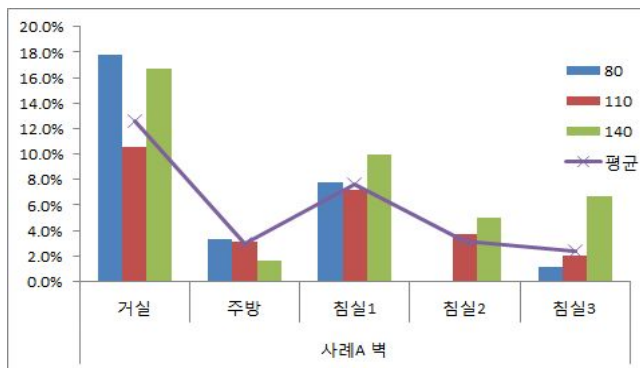
<표3-13> 사례연구 A의 벽지공사 장소별 하자사례 비율

상기 <표3-13>에서와 같이 사례A 현장의 약 500세대의 벽지공사의 종류별 하자에 대한 결과를 분석하면, 전체 하자건수는 144건이고 각 평형의 평균하자율은 28.8%로 나타난다. 가장 하자율이 높은 장소는 거실로, 평균 하자율이 12.6%로 나타나며 가장 하자율이 높은 평형대는 80㎡평형대로 17.8%로 나타난다. 평형별 하자비율이 가장 높은 평형대는 140㎡대로 40.0%로 나타난다.

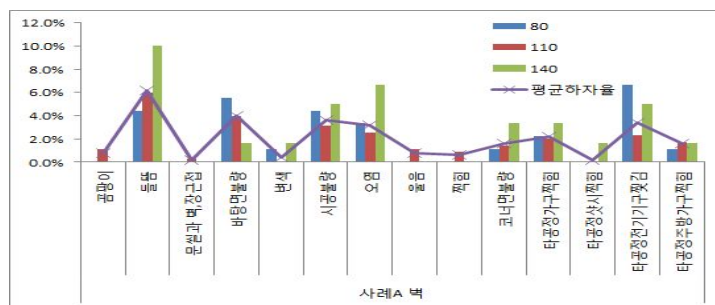
<표3-14> 사례연구 A의 벽지공사 종류별 하자사례 비율

상기 <표3-14>에서와 같이 사례A 현장의 약 500세대의 벽지공사의 종류별 하자에 대한 결과를 분석하면, 전체 하자건수는 144건이고 각 평형의 평균 하자율은 28.8%로 나타난다. 가장 하자율이 높은 종류는 들뜸으로, 평균 하자율은 6.2%로 나타나며 가장 하자율이 높은 평형대는 140㎡평형대로 10%로 나타난다. 평형별 하자 비율이 가장 높은 평형대는 140㎡대로 40%로 나타난다.

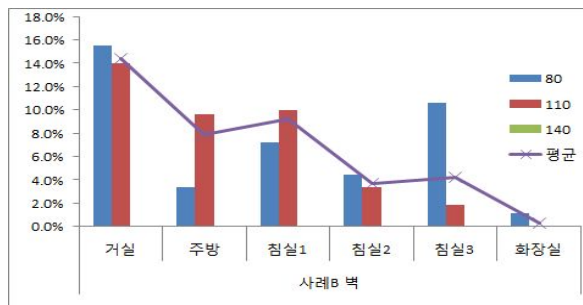
<표3-15> 사례연구 B의 벽지공사 장소별 하자사례 비율

상기 <표3-15>에서와 같이 사례B 현장의 약 660세대의 벽지공사의 종류별 하자에 대한 결과를 분석하면, 전체 하자건수는 262건이고 각 평형의 평균하자비율은 39.7%로 나타난다. 가장 하자율이 높은 장소는 거실로, 평균 하자비율은 14.4%로 나타나며 가장 하자비율이 높은 평형대는 80㎡평형대로 15.6%로 나타난다. 평형별 하자비율이 가장 높은 평형대는 80㎡대로 42.2%로 나타난다.

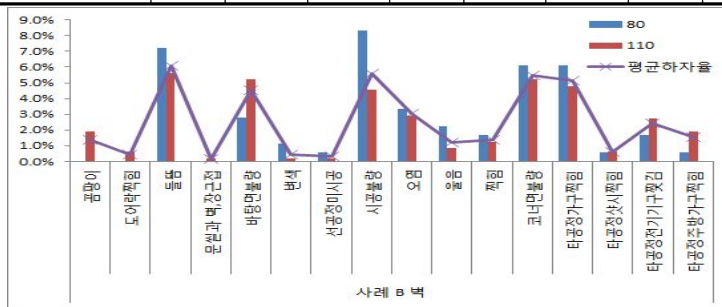
<표3-16> 사례연구 B의 벽지공사 종류별 하자사례 비율

상기 <표3-16>에서와 같이 사례B 현장의 약 660세대의 벽지공사의 종류별 하자에 대한 결과를 분석하면, 전체 하자건수는 262건이고 각 평형의 평균 하자율은 39.7%로 나타난다. 가장 하자율이 높은 종류는 들뜸으로, 평균 하자율은 6.1%로 나타나며 가장 하자율이 높은 평형대는 80㎡평형대로 7.2%로 나타난다. 평형별 하자비율이 가장 높은 평형대는 80㎡대로 42.2%로 나타난다.

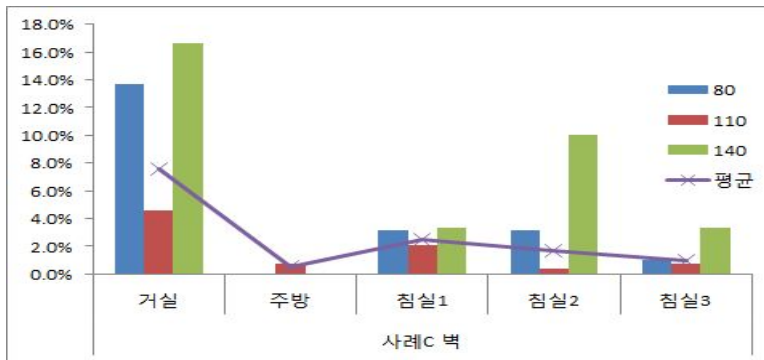
<표3-17> 사례연구 C의 벽지공사 장소별 하자사례 비율

상기 <표3-17>에서와 같이 사례C 현장의 약 410세대의 벽지공사의 종류별 하자에 대한 결과를 분석하면, 전체 하자건수는 54건이고 각 평형의 평균하자율은 13.2%로 나타난다. 가장 하자율이 높은 장소는 거실로, 평균 하자율은 7.6%로 나타나며 가장 하자율이 높은 평형대는 140㎡평형대로 16.7%로 나타난다. 평형별 하자비율이 가장 높은 평형대는 140㎡대로 33.3%로 나타난다.

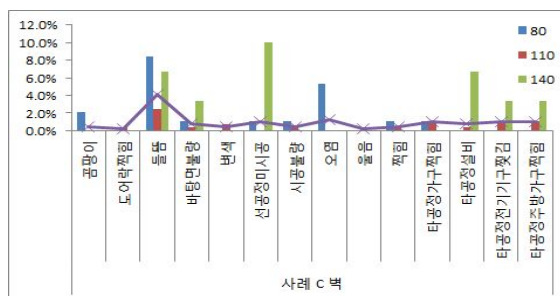
<표3-18> 사례연구 C의 벽지공사 종류별 하자사례 비율

상기 <표3-18>에서와 같이 사례C 현장의 약 410세대의 벽지공사의 종류별 하자에 대한 결과를 분석하면, 전체 하자건수는 54건이고 각 평형의 평균하자율은 13.2%로 나타난다. 가장 하자율이 높은 종류는 들뜸으로, 평균 하자율은 4.1%로 나타나며 가장 하자율이 높은 평형대는 80㎡평형대로 8.4%로 나타난다. 평형별 하자비율이 가장 높은 평형대는 140㎡대로 33.3%로 나타난다.

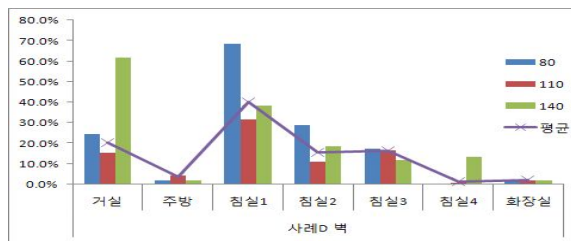
<표3-19> 사례연구 D의 벽지공사 장소별 하자사례 비율

상기 <표3-19>에서와 같이 사례D 현장의 약 1,025세대의 벽지공사의 장소별 하자에 대한 결과를 분석하면, 전체 하자건수는 1,003건이고 각 평형의 평균하자율은 97.9%로 나타난다. 가장 하자율이 높은 장소는 침실1로, 평균 하자율은 40.1%로 나타나며 가장 하자율이 높은 평형대는 80㎡평형대로 68.4%로 나타난다. 평형별 하자비율이 가장 높은 평형대는 140㎡대로 146.7%로 나타난다.

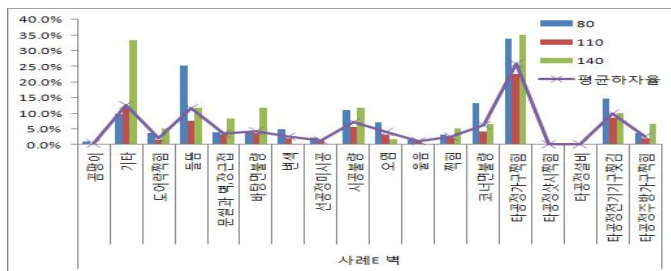
<표3-20> 사례연구 D의 벽지공사 종류별 하자사례 비율

상기 <표3-20>에서와 같이 사례D 현장의 약 1,025세대의 벽지공사의 종류별 하자에 대한 결과를 분석하면, 전체 하자건수는 1,003건이고 각 평형의 평균하자율은 98%로 나타난다. 가장 하자율이 높은 종류는 타 공정 가구 적힘으로, 평균 하자율은 25.8%로 나타나며 가장 하자율이 높은 평형대는 140㎡평형대로 35%로 나타난다. 평형별 하자비율이 가장 높은 평형대는 140㎡대로 146.7%로 나타난다.

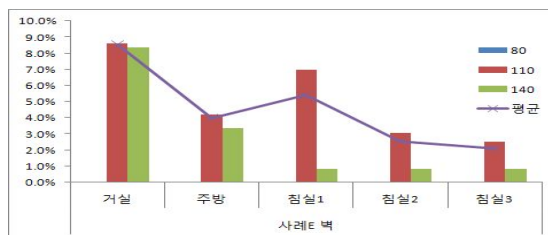
<표3-21> 사례연구 E의 벽지공사 장소별 하자사례 비율

상기 <표3-21>에서와 같이 사례E 현장의 약 480세대의 벽지공사의 종류별 하자에 대한 결과를 분석하면, 전체 하자건수는 108건이고 각 평형의 평균하자율은 22.5%로 나타난다. 가장 하자율이 높은 장소는 거실로, 평균 하자율은 8.5%로 나타나며 가장 하자율이 높은 평형대는 110㎡평형대로 8.6%로 나타난다. 평형별 하자비율이 가장 높은 평형대는 110㎡대로 25.3%로 나타난다.

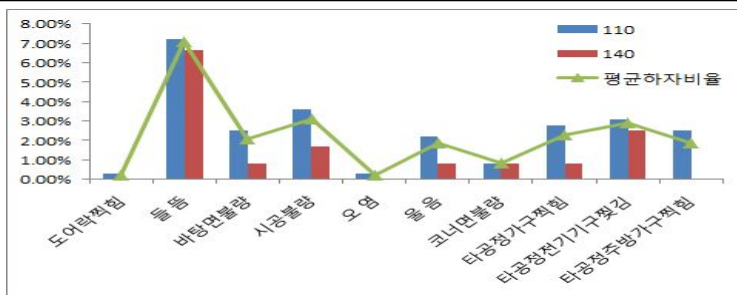
<표3-22> 사례연구 E의 벽지공사 종류별 하자사례 비율

상기 <표3-22>에서와 같이 사례E 현장의 약 480세대의 벽지공사의 종류별 하자에 대한 결과를 분석하면, 전체 하자건수는 108건이고 각 평형의 평균하자율은 22.5%로 나타난다. 가장 하자율이 높은 종류는 들뜸으로, 평균 하자율은 7.08%로 나타나며 가장 하자율이 높은 평형대는 110㎡평형대로 7.22%로 나타난다.

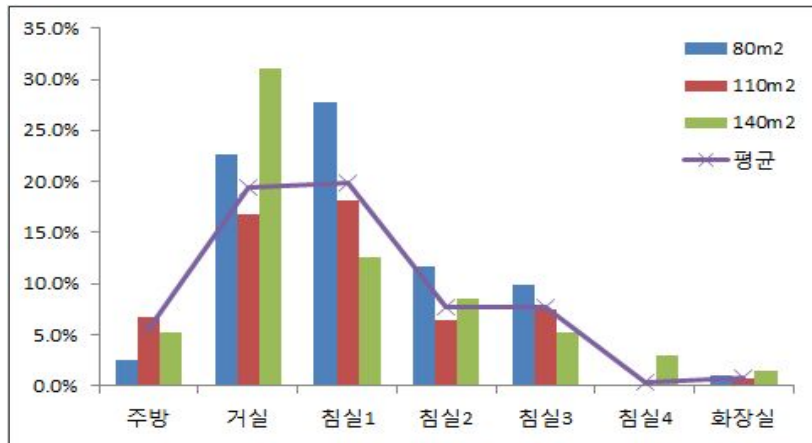
<표3-23> 국내 건설현장 도배공사 5개현장의 장소별 종합분석

상기 <표3-23>와 같이 국내 건설현장 5개현장의 도배공사 3,075세대의 하자 1,893건에 대하여 평형별 하자비율을 종합분석하면 다음과 같다.

첫째, 장소별 천정과 벽의 하자비율은 80㎡대는 천정 13.1%+벽75.3%
=88.4%로 조사되었으며, 110㎡대는 천정 9.0%+벽 44.6%=53.6%로 조사되었다. 140㎡대는 천정 15.6%+벽 51.5%=67%로 나타났다.

둘째, 장소별 가장 높은 하자발생 장소는 80㎡대에서는 침실1에서 32.5%로 가장 많은 하자의 발생 비율이 발생하였고 110㎡대에서는 침실1에서 17.4%로 가장 많은 하자가 발생되었다. 140㎡이상에서는 주방에서 38.9%로 가장 많은 하자가 발생하였다.

셋째, 장소별 하자의 비율 차이는 80㎡대가 75.3%로 110㎡대의 44.6%보다 30.7%가 높게 나타났으며 140㎡이상 대는 67%로 21.4%가 높게 나타난다.

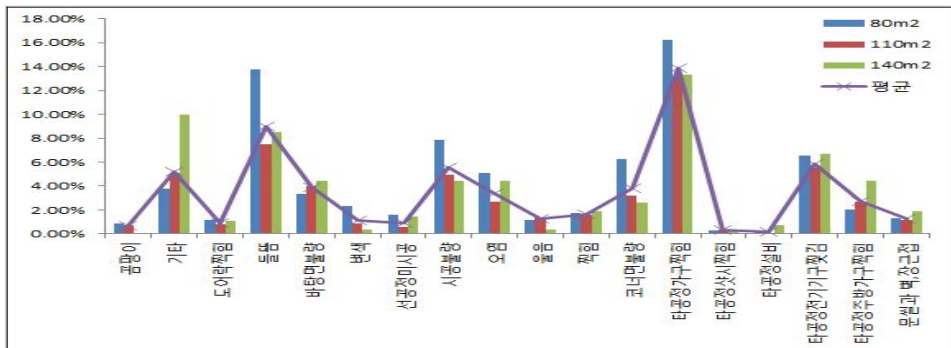
<표3-24> 도배공사 5개현장의 하자의 종류별 종합분석

상기 <표3-24>와 같이 국내 건설현장 5개현장의 도배공사 3,075세대의 하자 1,893건에 대하여 종류별 하자비율을 종합분석하면 다음과 같다.

첫째, 종류별비율은 18종류의 하자에 80㎡대의 하자비율은 88.5%로 조사되었으며, 110㎡대는 53.5%로 조사되었다. 140㎡대는 68.9%로 나타났다.

둘째, 종류별 가장 높은 하자발생 종류는 타 공정 가구 찍힘으로, 80㎡대는 18.9%, 110㎡대에서는 12.6%, 140㎡이상에서는 14.1%로 나타났다.

셋째, 종류별 하자의 비율 차이는 80㎡대가 88.5%로 110㎡대의 53.5%보다 35%가 높게 나타났으며 140㎡이상 대는 68.9%로 19.6%가 높게 나타난다.

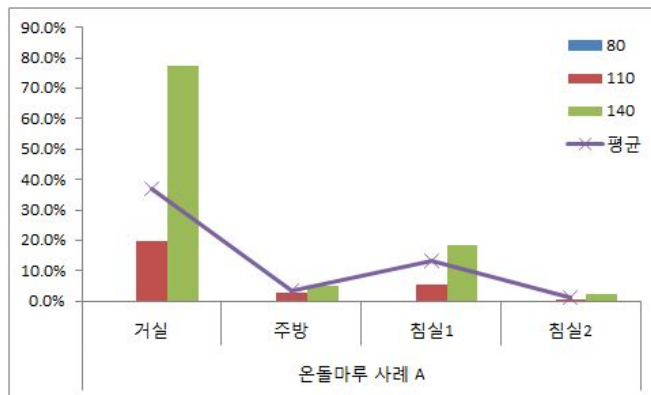
<표3-26> 사례연구 A의 온돌마루공사 장소별 하자사례 비율

상기 사례A 현장의 온돌마루공사의 장소별 하자 조사에 대한 내용을 정리한다. 발생건수의 비율과 평균비율은 아래 <표3-26>와 같으며 그래프로 나타내면 다음과 같다.

상기 <표3-26>에서와 같이 사례A 현장의 약 400세대의 온돌마루공사의 장소별 하자에 대한 결과를 분석하면, 전체 하자건수는 204건이고 각 평형의 평균하자율은 51%로 나타났다. 가장 하자율이 높은 장소는 거실로 평균 하자비율은 37%로 나타났다. 하자율이 가장 높은 평형대는 140㎡평형대로 103.3%의 하자율을 나타냈다.

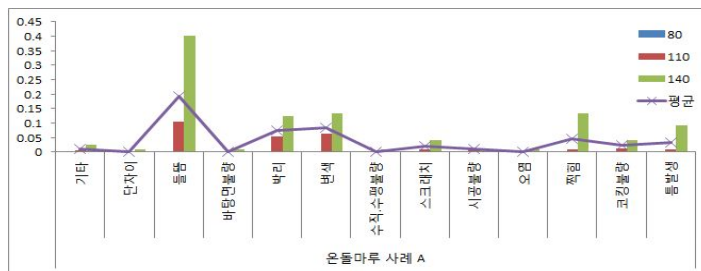
<표3-27> 사례연구 A의 온돌마루공사 종류별 하자사례 비율

상기 사례 현장의 온돌마루공사의 종류별 하자 조사에 대한 내용을 정리한다. 발생건수의 비율과 평균비율은 아래 <표3-27>와 같으며 그래프로 나타내면 다음과 같다.

상기 <표3-27>에서와 같이 사례A 현장의 약 400세대의 온돌마루공사의 종류별 하자에 대한 결과를 분석하면, 전체 하자건수는 204건이고 각 평형의 평균하자비율은 51%로 나타났다. 가장 하자비율이 높은 종류는 들뜸으로 평균 하자비율은 19.3%로 나타났다. 하자율이 가장 높은 평형대는 140m²평형대로 103.3%의 하자율을 나타냈다.

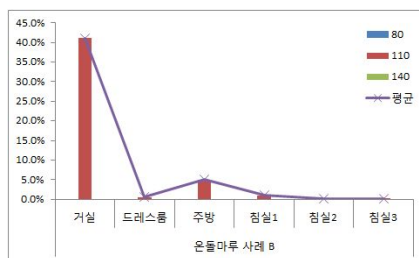
<표3-28> 사례연구 B의 온돌마루공사 장소별 하자사례 비율

상기 사례B 현장의 온돌마루공사의 장소별 하자 조사의 내용을 정리한다. 발생건수의 비율과 평균비율은 아래 <표3-28>와 같으며 그래프로 나타내면 다음과 같다.

상기 <표3-28>에서와 같이 사례B 현장의 약 1,210세대의 온돌마루공사의 장소별 하자에 대한 결과를 분석하면 전체 하자건수는 581건이고 각 평형의 평균하자율은 48%로 나타났다. 가장 하자율이 높은 장소는 거실로 평균 하자비율은 40.4%로 나타났다. 하자율이 가장 높은 평형대는 110㎡평형대로 48%의 하자율을 나타냈다.

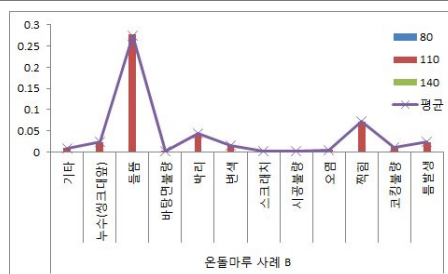
<표3-29> 사례연구 B의 온돌마루공사 종류별 하자사례 비율

상기 사례 현장의 온돌마루공사의 장소별 하자 조사의 내용을 정리한다. 발생건수의 비율과 평균비율은 아래<표3-29>와 같으며 그래프로 나타내면 다음과 같다.

상기 <표3-29>에서와 같이 사례B 현장의 약 1,210세대의 온돌마루공사의 종류별 하자에 대한 결과를 분석하면 전체 하자건수 581건이고 각 평형의 평균하자율은 48%로 나타났다. 가장 하자율이 높은 종류는 들뜸으로 평균 하자비율은 27.7%로 나타났다. 하자율이 가장 높은 평형대는 110m² 평형대로 48%의 하자율을 나타냈다.

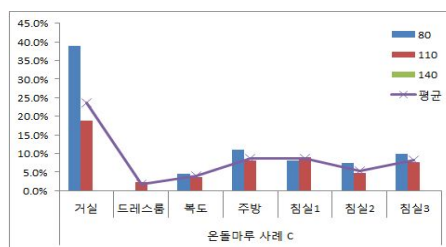
<표3-30> 사례연구 C의 온돌마루공사 장소별 하자사례 비율

상기 사례C 현장의 온돌마루공사의 장소별 하자 조사에 대한 내용을 정리한다. 발생건수의 비율과 평균비율은 아래 <표3-30>와 같으며 그래프로 나타내면 다음과 같다.

상기 <표3-30>에서와 같이 사례C 현장의 약 850세대의 온돌마루공사의 장소별 하자에 대한 결과를 분석하면 전체 하자건수는 512건이고 각 평형의 평균하자율은 60.2%로 나타났다. 가장 하자율이 높은 장소는 거실로 평균 하자비율은 23.5%로 나타났다. 하자율이 가장 높은 평형대는 80㎡평형대로 80%의 하자율을 나타냈다.

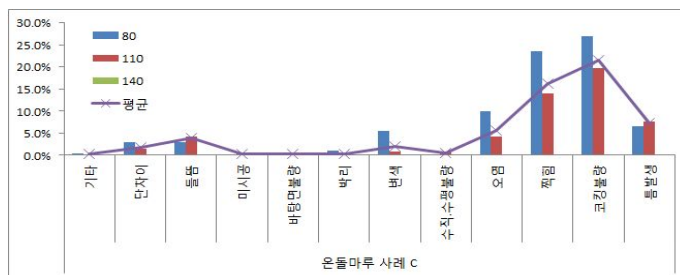
<표3-31> 사례연구 C의 온돌마루공사 종류별 하자사례 비율

상기 사례 현장의 온돌마루공사의 종류별 하자 조사에 대한 내용을 정리한다. 발생건수의 비율과 평균비율은 아래 <표3-31>와 같으며 그래프로 나타내면 다음과 같다.

상기 <표3-31>에서와 같이 사례C 현장의 약 850세대의 온돌마루공사의 종류별 하자에 대한 결과를 분석하면 전체 하자건수는 512건이고 각 평형의 평균하자율은 60.2%로 나타났다. 가장 하자율이 높은 종류는 코킹불량으로 평균 하자비율은 21.5%로 나타났다. 하자율이 가장 높은 평형대는 80m²평형대로 80.0%의 하자율을 나타냈다.

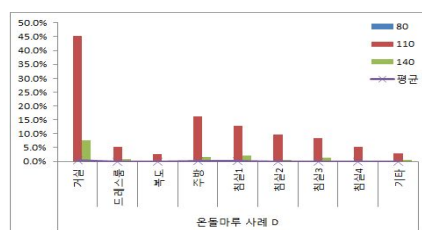
<표3-32> 사례연구 D의 온돌마루공사 장소별 하자사례 비율

상기 사례D 현장의 온돌마루공사의 장소별 하자 조사에 대한 내용을 정리한다. 발생건수의 비율과 평균비율은 아래 <표3-32>와 같으며 그래프로 나타내면 다음과 같다.

상기 <표3-32>에서와 같이 사례D 현장의 약 750세대의 온돌마루공사의 장소별 하자에 대한 결과를 분석하면 전체 하자건수는 436건이고 각 평형의 평균하자율은 58.1%로 나타났다. 가장 하자율이 높은 장소는 거실로 평균 하자비율은 25%로 나타났다. 하자율이 가장 높은 평형대는 110㎡평형대로 108%의 하자율을 나타냈다.

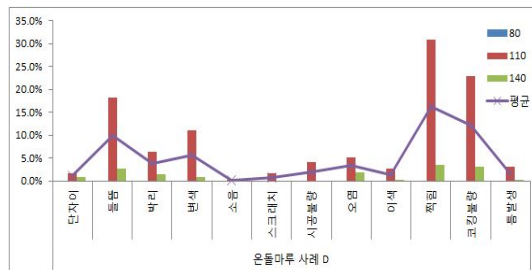
<표3-33> 사례연구 D의 온돌마루공사 종류별 하자사례 비율

상기 사례 D현장의 온돌마루공사의 종류별 하자 조사에 대한 내용을 정리한다. 발생건수의 비율과 평균비율은 아래 <표3-33>와 같으며 그래프로 나타내면 다음과 같다.

상기 <표3-33>에서와 같이 사례D 현장의 약 750세대의 온돌마루공사의 장소별 하자에 대한 결과를 분석하면 전체 하자건수는 436건이고 각 평형의 평균하자율은 58.1%로 나타났다. 가장 하자율이 많은 종류는 찍힘으로 평균 하자비율은 16.3%로 나타났다. 하자율이 가장 높은 평형대는 110m²평형대로 108%의 하자율을 나타냈다.

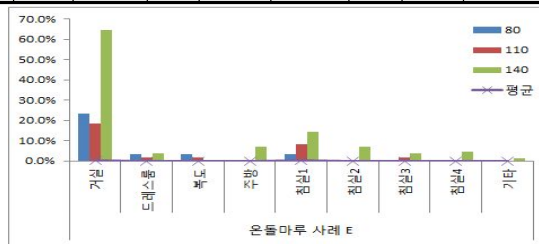
<표3-34> 사례연구 E의 온돌마루공사 장소별 하자사례 비율

상기 사례E 현장의 온돌마루공사의 장소별 하자 조사에 대한 내용을 정리한다. 발생건수의 비율과 평균비율은 아래 <표3-34>와 같으며 그래프로 나타내면 다음과 같다.

상기 <표3-34>에서와 같이 사례E 현장의 약 175세대의 온돌마루공사의 장소별 하자에 대한 결과를 분석하면 전체 하자건수는 119건이고 각 평형의 평균하자율은 68%로 나타났다. 가장 하자율이 높은 장소는 거실로 평균 하자비율은 41.7%로 나타났다. 하자율이 가장 높은 평형대는 140㎡평형대로 105.9%의 하자율을 나타냈다.

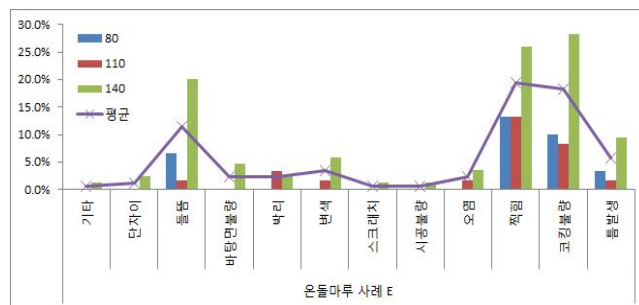
<표3-35> 사례연구 E의 온돌마루공사 종류별 하자사례 비율

상기 사례 E현장의 온돌마루공사의 종류별 하자 조사에 대한 내용을 정리한다. 발생건수의 비율과 평균비율은 아래 <표3-35>와 같으며 그래프로 나타내면 다음과 같다.

상기 <표3-35>에서와 같이 사례E 현장의 약 175세대의 온돌마루공사의 장소별 하자에 대한 결과를 분석하면 전체 하자건수는 119건이고 각 평형의 평균하자율은 68%로 나타났다. 가장 하자율이 많은 종류는 찍힘으로 평균 하자비율 19.4%로 나타났다. 하자율이 가장 높은 평형대는 140㎡평형대로 105.9%의 하자율을 나타냈다.

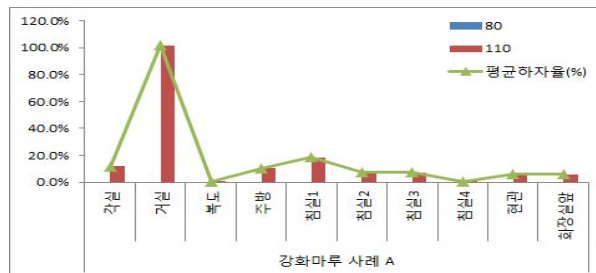
<표3-37> 사례연구 A의 강화마루공사 장소별 하자사례 비율

상기 사례A 현장의 강화마루공사의 장소별 하자 조사에 대한 내용을 정리한다. 발생건수의 비율과 평균비율은 아래 <표3-37>와 같으며 그래프로 나타내면 다음과 같다.

상기<표3-37>에서와 같이 사례A 현장의 약 770세대의 강화마루공사의 장소별 하자에 대한 결과를 분석하면 전체 하자건수는 1,310건이고 각 평형의 평균하자율은 170.1%로 나타났다. 가장 하자율이 높은 장소는 거실로 하자건수 785건으로 평균 하자비율은 101.9%로 나타났다.

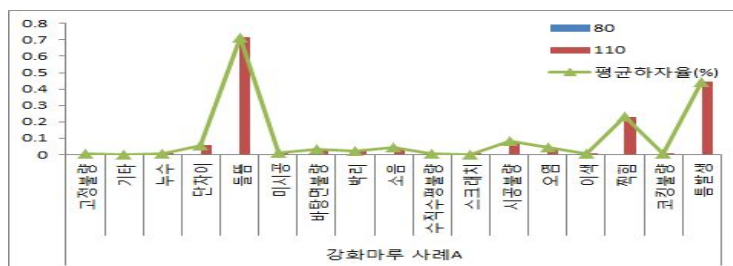
<표3-38> 사례연구 A의 강화마루공사 종류별 하자사례 비율

상기 사례 A현장의 강화마루공사의 장소별 하자 조사에 대한 내용을 정리한다. 발생건수의 비율과 평균비율은 아래 <표3-38>와 같으며 그래프로 나타내면 다음과 같다.

상기 <표3-38>에서와 같이 사례A 현장의 약 770세대의 강화마루공사의 종류별 하자에 대한 결과를 분석하면 전체 하자건수 1,310건이고 각 평형의 평균하자율은 170.1%로 나타났다. 가장 하자율이 많은 종류는 들뜸으로 하자건수 551건으로 평균 하자비율은 71.6%로 나타났다.

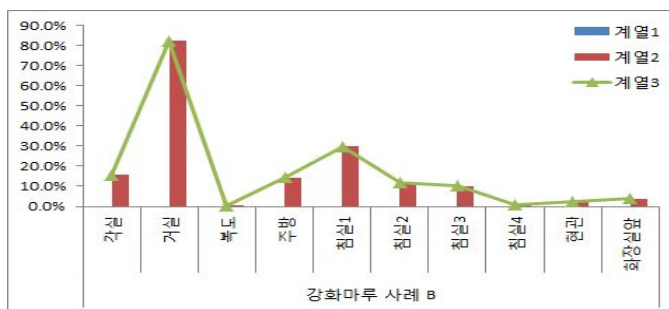
<표3-39> 사례연구 B의 강화마루 공사 장소별 하자사례 비율

상기 <표3-39>에서와 같이 사례B 현장의 약 500세대의 강화마루공사의 장소별 하자에 대한 결과를 분석하면 전체 하자건수는 857건이고 각 평형의 평균하자율은 171.4%로 나타났다. 가장 하자율이 높은 장소는 거실로 하자건수 412건으로 평균 하자비율은 82.4%로 나타났다.

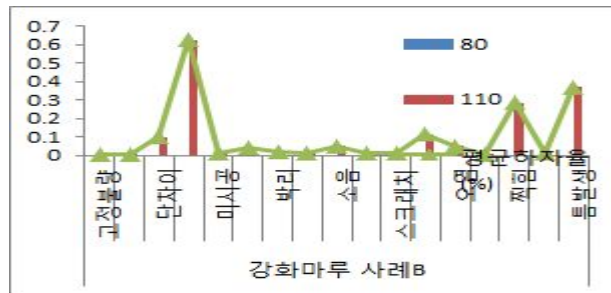
<표3-40> 사례연구 B의 강화마루공사 종류별 하자사례 비율

상기 <표3-40>에서와 같이 사례B 현장의 약 500세대의 강화마루공사의 장소별 하자에 대한 결과를 분석하면 전체 하자건수 857건이고 각 평형의 평균하자율은 171.4%로 나타났다. 가장 하자율이 많은 종류는 들뜸으로 하자건수 313건으로 평균 하자비율은 62.6%로 나타났다.

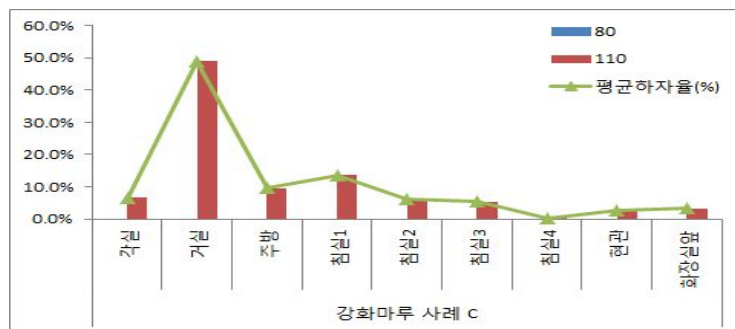
<표3-41> 사례연구 C의 강화마루공사 장소별 하자사례 비율

상기 <표3-41>에서와 같이 사례C 현장의 약 500세대의 강화마루공사의 장소별 하자에 대한 결과를 분석하면 전체 하자건수는 483건이고 각 평형의 평균하자율은 96.6%로 나타났다. 가장 하자율이 높은 장소는 거실로 하자건수 245건으로 평균 하자비율은 49%로 나타났다.

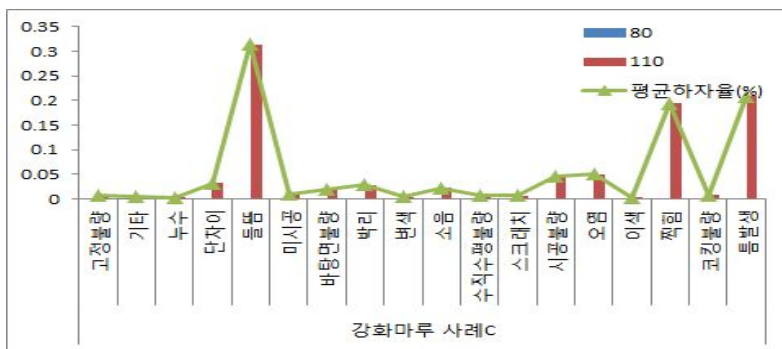
<표3-42> 사례연구 C의 강화마루공사 종류별 하자사례 비율

상기 <표3-42>에서와 같이 사례C 현장의 약 500세대의 강화마루공사의 장소별 하자에 대한 결과를 분석하면 전체 하자건수 483건이고 각 평형의 평균하자율 96.6%로 나타났다. 가장 하자율이 많은 종류는 들뜸으로 하자건수는 157건으로 평균 하자비율은 31.4%로 나타났다.

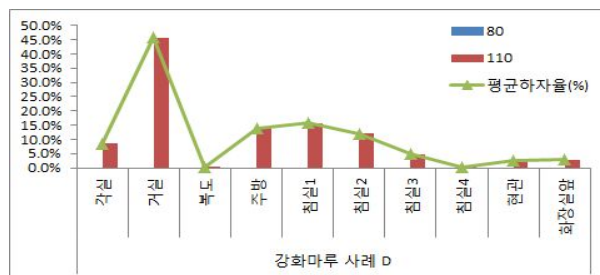
<표3-43> 사례연구 D의 강화마루공사 장소별 하자사례 비율

상기<표3-43>에서와 같이 사례D 현장의 약 350세대의 강화마루공사의 장소별 하자에 대한 결과를 분석하면 전체 하자건수는 374건이고 각 평형의 평균하자율은 106.9%로 나타났다. 가장 하자율이 높은 장소는 거실로 하자건수는 160건으로 평균 하자비율은 45.7%로 나타났다.

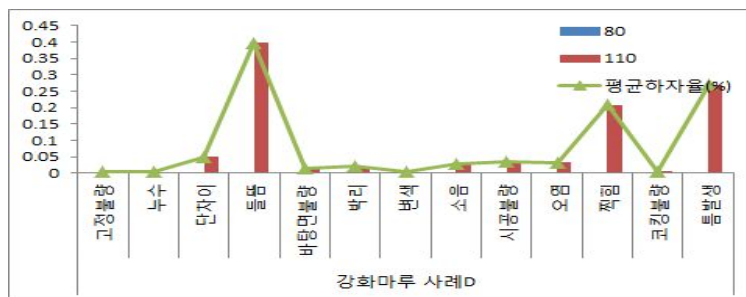
<표3-44> 사례연구 D의 강화마루공사 종류별 하자사례 비율

상기 <표3-44>에서와 같이 사례D 현장의 약 350세대의 강화마루공사의 종류별 하자에 대한 결과를 분석하면 전체 하자건수는 374건이고 각 평형의 평균하자율은 106.9%로 나타났다. 가장 하자율이 많은 종류는 들뜸으로 하자건수는 139건으로 평균 하자비율은 39.7%로 나타났다.

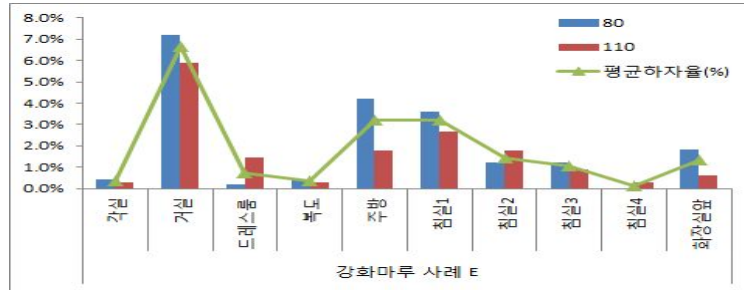
<표3-45> 사례연구 E의 강화마루공사 장소별 하자사례 비율

상기 <표3-45>에서와 같이 사례E장의 약 840세대의 강화마루공사의 장소별 하자에 대한 결과를 분석하면 전체 하자건수는 155건이고 각 평형의 평균하자율은 18.5%로 나타났다. 가장 하자율이 높은 장소는 거실로 하자건수는 56건으로 평균 하자비율은 6.7%로 나타났다.

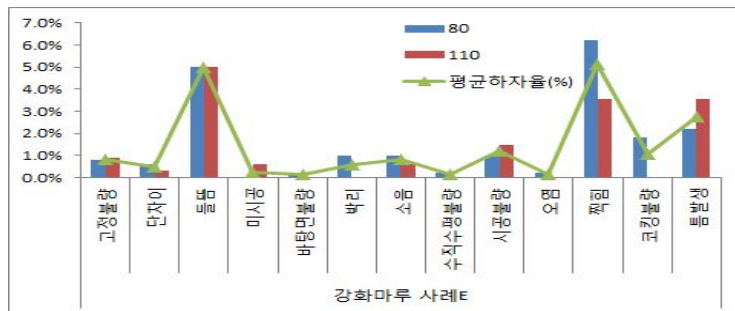
<표3-46> 사례연구 E의 강화마루공사 종류별 하자사례 비율

상기 <표3-46>에서와 같이 사례E 현장의 약 840세대의 강화마루공사의 종류별 하자에 대한 결과를 분석하면 전체 하자건수는 155건이고 각 평형의 평균하자율은 18.5%로 나타났다. 가장 하자율이 많은 종류는 찍힘으로 하자건수 43건으로 평균 하자비율은 5.1%로 나타났다.

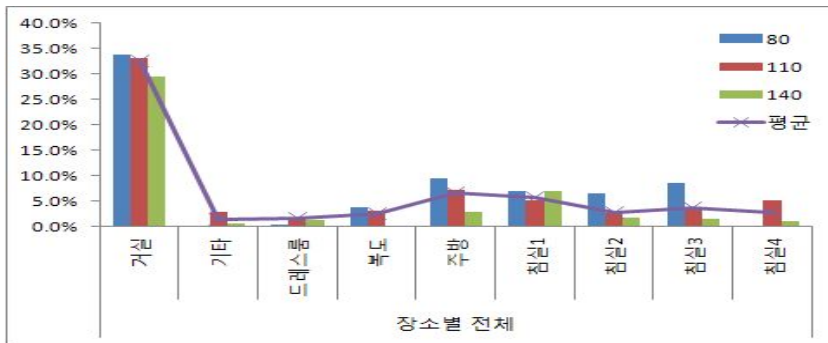
<표3-47> 온돌마루공사 5개현장의 장소별 종합분석

상기 <표3-47>와 같이 국내 건설현장 온돌마루공사 5개현장의 3,385세대의 하자건수 1,852건에 대하여 장소별 하자비율을 종합분석하면 다음과 같다.

첫째, 장소별 온돌마루 하자비율은 80㎡대 230세대에 하자건수 170건, 하자율 73.9%로 조사되었으며, 110㎡대 2,550세대에 하자건수 1,410건에 하자율 55.3%로 조사되었다. 140㎡이상 대는 605세대에 하자건수 272건으로 하자율은 45%로 나타났다.

둘째, 장소별 가장 높은 하자발생 장소는 거실로 80㎡대에서는 36.9%로 가장 많은 하자비율이 발생하였고 110㎡대에서는 32.8%, 140㎡이상 대에서는 29.4%의 하자가 발생되었다.

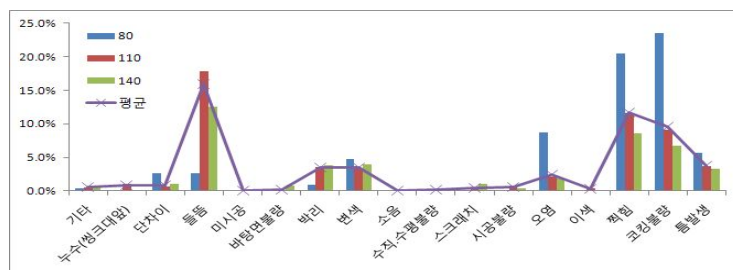
<표3-48> 온돌마루공사 5개현장의 종류별 종합분석

상기 <표3-48>과 같이 국내 건설현장 온돌마루공사 5개현장의 3,385세대의 하자건수 1,852건에 대하여 종류별 하자비율을 종합분석하면 다음과 같다.

첫째, 종류별 온돌마루의 하자비율은 80㎡대는 230세대에서 170건으로 하자율은 73.9%로 조사되었으며, 110㎡대는 2,550세대에 하자건수 1,410건으로 하자율은 55.3%로 조사되었다. 140㎡대는 605세대에 하자건수는 272건으로 하자율은 45%로 나타났다.

둘째, 종류별 가장 높은 하자발생은 80㎡대에서는 코킹불량으로 24.8%로 나타났고, 110㎡대에서는 들뜸이 17.9%로 나타났다. 140㎡대에서는 들뜸이 12.6%로 가장 많은 하자가 발생되었다.

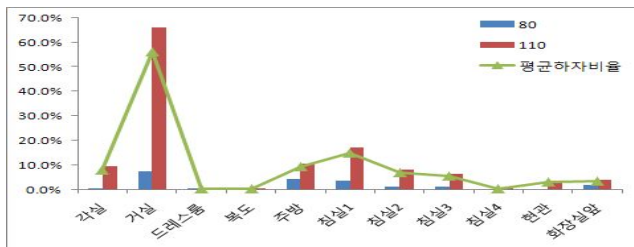
<표3-49> 강화마루공사 5개현장의 장소별 종합분석

상기 <표3-49>와 같이 국내 건설현장 강화마루공사 5개현장의 2,960세대의 하자건수 3,179건에 대하여 장소별 하자비율을 종합분석하면 다음과 같다.

첫째, 장소별 강화마루의 하자비율은 80㎡대는 500세대 101건으로 하자율이 20.2%로 조사되었다. 110㎡대는 2,460세대 하자건수 3,078건으로 하자비율이 125.1%로 조사되었다.

둘째, 장소별 가장 높은 하자발생 장소는 80㎡대에서는 거실에서 7.20%로 가장 많은 하자의 발생 비율이 발생하였고 110㎡대에서도 거실이 65.9%로 가장 많은 하자가 발생되었다.

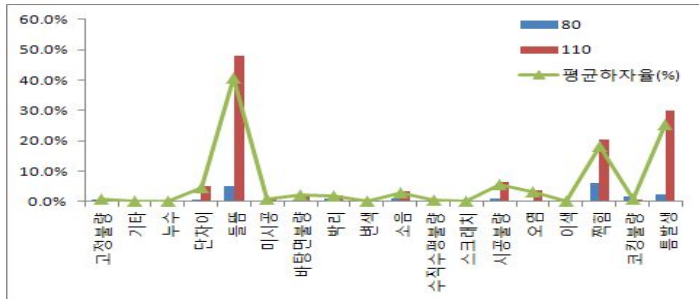
<표3-50> 강화마루공사 5개현장의 종류별 종합분석

상기 <표3-50>와 같이 국내 건설현장 강화마루공사 5개현장의 2,960세대의 하자건수 3,179건에 대하여 종류별 하자비율을 종합분석하면 다음과 같다.

첫째, 종류별 강화마루의 하자비율은 80㎡대에서는 500세대에 하자건수는 101건으로 하자율이 20.2%로 나타났고, 110㎡대는 2,460세대에 하자건수는 3,078건으로 하자율이 125.1%로 조사되었다.

〈표3-50〉 강화마루공사 5개현장의 종류별 종합분석	94
