RISC-V 流水线 CPU Lab2 实验报告

一、实验目的

三、实验内容和过程

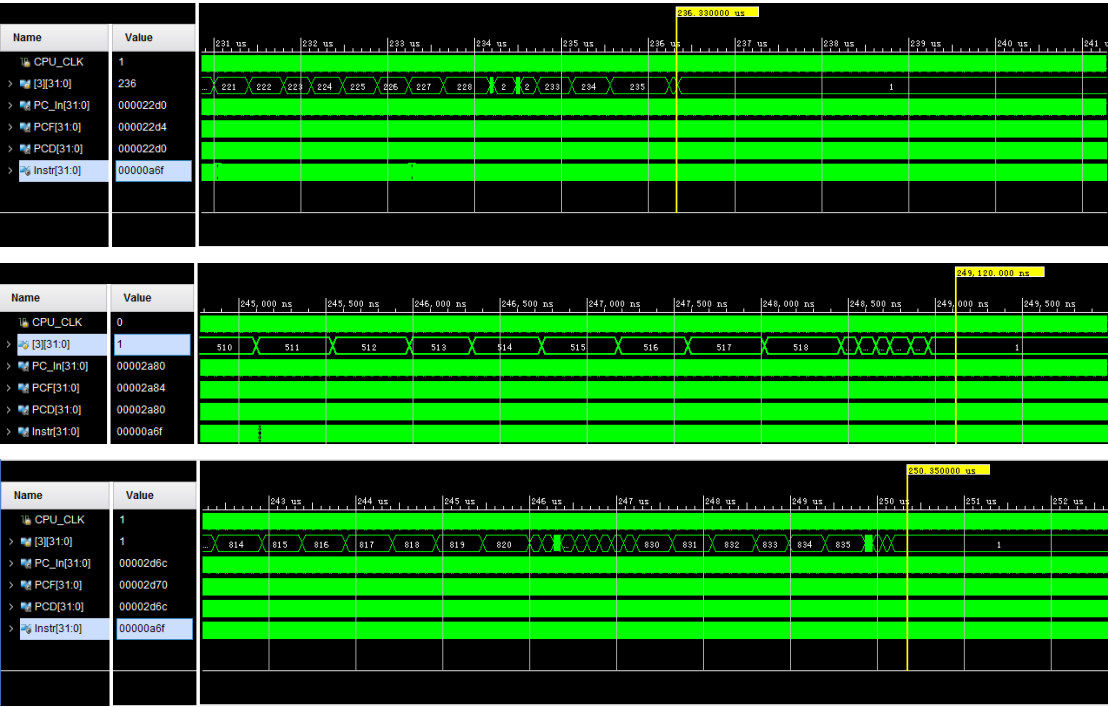
仿真结果展示

分别为 testbench1、2、3 的仿真波形图，可以看到最后 3 号寄存器结果变为 1，并且 PC_IN、PCF 和 PCD 已经开始循环，其中 PCD 对应的指令地址加上 x10080 后即为给出的汇编代码中的 success 的指令地址。

调试的时候我则是以 testbench 文件为准直接进行调试，并通过追踪 3 号寄存器的值的变化来确定具体在几号测试中发生错误并跳转至“fail”，之后再通过阅读对应测试号的具体汇编代码，添加别的信号用于具体的错误侦测和代码修改。具体的调试经过将在第四部分中详述。
