Доработки плат ревизии А до ревизии С1

Доработки плат ревизии В до ревизии С1

Доработки плат ревизии С до ревизии С1

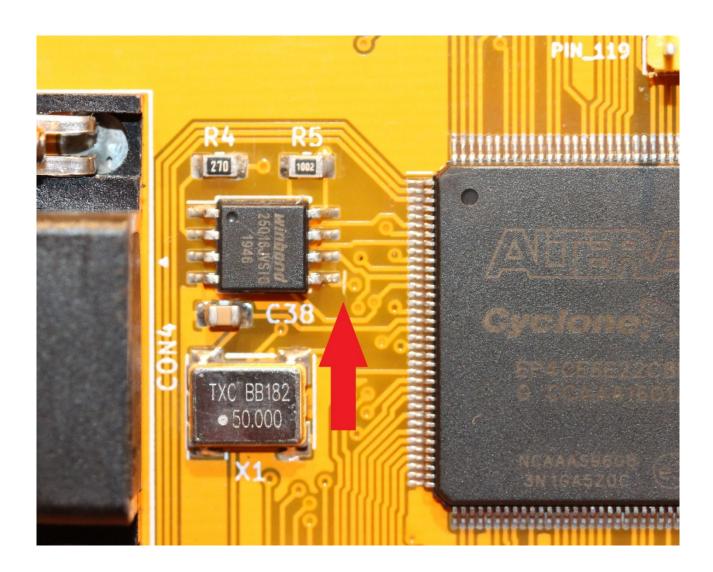
C-1. Отключение линии ASDO от SD-карты (pin 2 CMD), подключение pin 2 CMD к PIN_115 FPGA

В некоторых случаях с некоторыми (современными) SD-картками наблюдается ситуация, когда SD-карта после подачи питания на плату остается в зависшем состоянии SDIO вместо ожидаемого SPI, без возможности перевести программно карту в режим SPI. Вероятно, проблема возникает из-за того, что во время загрузки конфигурации по шине SPI из SPI Flash конфигурационного устройства в FPGA возникает какая-то последовательность на шине SPI, из-за которой карта переходит в такое залипшее состояние. Суть доработки – вынос линии SD DI на отдельный пин FPGA (PIN_115), чтобы в момент загрузки конфигурации и работы с flash-памятью это никак не влияло на состояние SD-карты. Разрез дорожки удобно сделать здесь:
