## Доработки плат ревизии А до ревизии С1

## Доработки плат ревизии В до ревизии С1

## Доработки плат ревизии С до ревизии С1

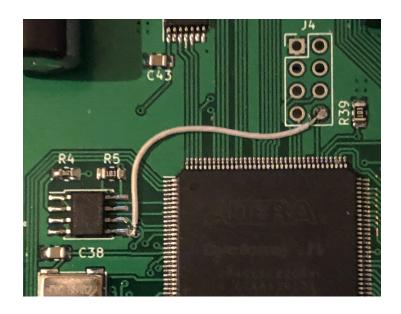
# C-1. Отключение линии ASDO от SD-карты (pin 2 CMD), подключение pin 2 CMD к PIN\_115 FPGA

В некоторых случаях с некоторыми (современными) SD-картками наблюдается ситуация, когда SD-карта после подачи питания на плату остается в зависшем состоянии SDIO вместо ожидаемого SPI, без возможности перевести программно карту в режим SPI. Вероятно, проблема возникает из-за того, что во время загрузки конфигурации по шине SPI из SPI Flash конфигурационного устройства в FPGA возникает какая-то последовательность на шине SPI, из-за которой карта переходит в такое залипшее состояние. Суть доработки — вынос линии SD DI на отдельный пин FPGA (PIN\_115), чтобы в момент загрузки конфигурации и работы с flash-памятью это никак не влияло на состояние SD-карты.
