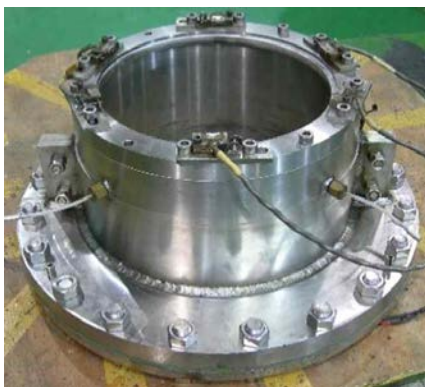
그림 3.1.3.43 재제작 대상 덕트

그런데 기존의 측정에서 02 section 및 05 section에서는 각 단면에서 원주 방향으로 9-12개의 위치에서 측정을 해 왔는데, 이렇듯 원주 방향 불균일성이 존재할 것으로 판단되는 01 section에서는 오히려 4개의 위치에서만 측정을 해 오고 있었으므로 이 점에 대한 개선이 필요한 것으로 판단되었다. 따라서 01 section 덕트를 신규 제작하면서 측정 위치를 4개에서 12개로 늘려 원주 방향의 데이터를 더 많이 수집함으로써 원주 방향 불균일성 존재에 따른 측정불확도를 줄이고자 하였다. 신규 제작 대상 덕트는 그림 3.1.3.43과 같으며, 해당 덕트 상의 신규 압력 측정점 위치는 그림 3.1.3.44와 같다.
