## 국도, 고속국도 터널 영상유고감지시스템 성능분석 및 대심도 복층터널 특성반영 방안

### The National Highway, Expressway Tunnel Video Incident Detection System performance analysis and reflect attributes for double deck tunnel in great depth underground space

R&D Center, Voim Information Technologies Co., Ltd, Seoul, Korea

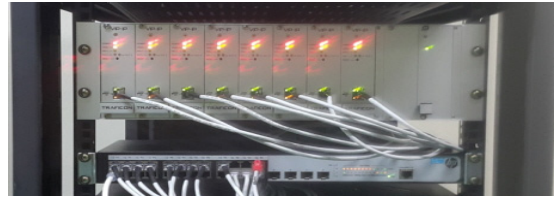
그림 10, 11과 같이 실험환경은 아날로그 41만화소 카메라, IP 전송코덱, Tafficon 영상유고감지기, 운영서버 등으로 구성하였으며, 복층터널의 특성을 고려하여 카메라 높이 3.5m이하, 20~100m 감지지점에서 유고상황을 인위적으로 발생하게 하였다.

Fig. 10 Gwangchi tunnel, video incident detector system

오감지율 개선 및 복층터널에 적용하기 위한 타당성 검증을 위하여 한국 ITS협회, 터널 영상유고감지시스템 성능시험 방법에 관한 표준 시험항목인 보행자, 낙하물, 정지차량, 역주행, 연기 상황을 기준[4, 6]으로 각 15회 반복적으로 실험을 실시하여 각 상황에 대한 정확한 감지 능력 여부를 판단하고자 하였다.
