Начальнику Поставского РГС Жданковичу Н.Д.

В связи с необходимостью проведения работ по ремонту телеметрии на ШРП $N ext{ iny} 3/12/10/8/7$ прошу вас приобрести Магнитоконтактные HO-03I (MPS-50) в количестве 14шт., установлено на данный момент механические концевые датчики сделаны заводом негерметично и из-за влажного климата происходит окисление контактов. Начинает срабатывать размыкание контактов, и приводит к ложным показаниям на срабатывание открытия дверей ШРП.

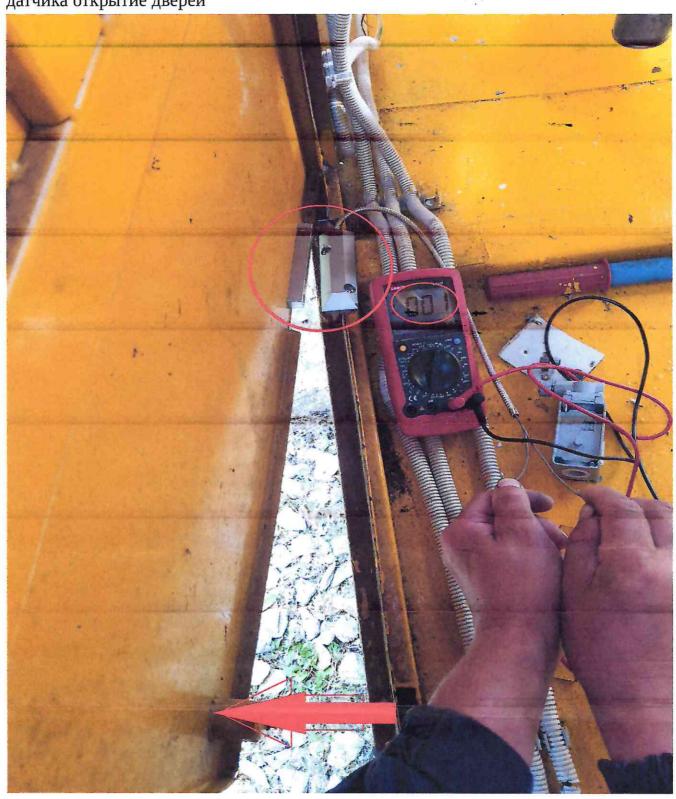
Рисунок 1.1 — ШРП-10 Бегомль

Приложение На рисунке 1.1 показано на сколько нужно открыть дверь для срабатывание датчика открытие дверей
