В связи с необходимостью проведения работ по ремонту телеметрии на ШРП №11/19/20/22/23 прошу вас приобрести Магнитоконтактные НО-03I (MPS-50) в количестве 14шт., установлено на данный момент механические концевые датчики сделаны заводом негерметично и из-за влажного климата происходит окисление контактов. Начинает срабатывать размыкание контактов, и приводит к ложным показаниям на срабатывание открытия дверей ШРП.

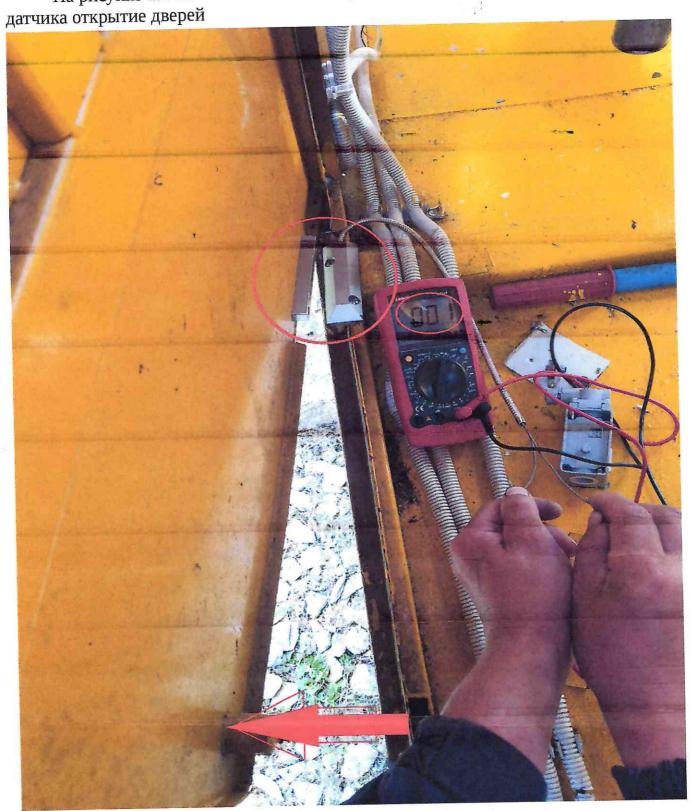
Рисунок 1.1 — ШРП-10 Бегомль

04 Д.И. Генис 04.05.2020 На рисунке 1.1 показано на сколько нужно открыть дверь для срабатывание
