## 1 参数与定时器配置 (建议)

## 2 终端 IMS 注册问题

### 3 关键参数设置问题

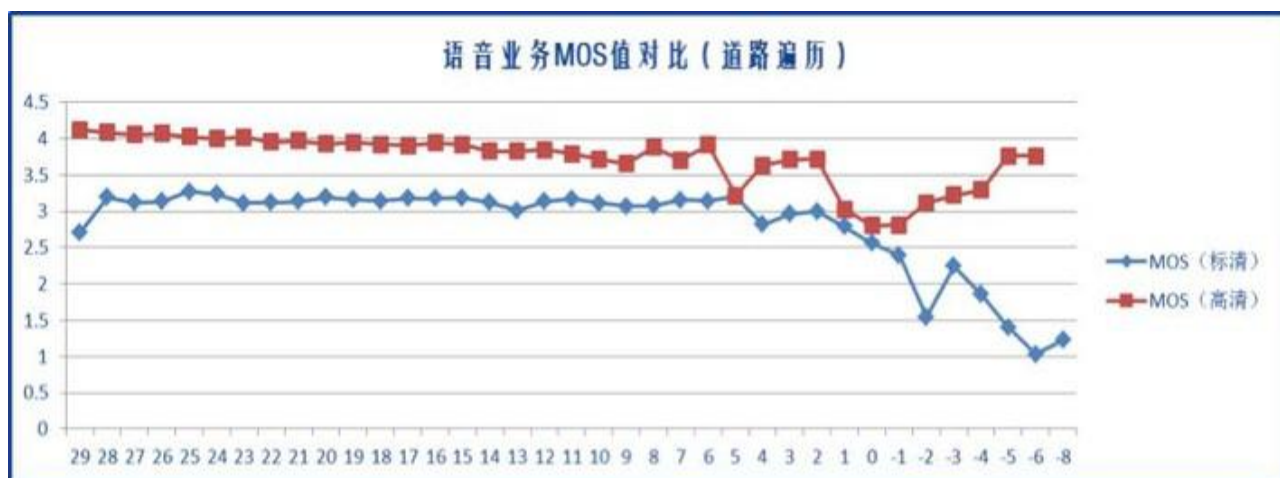
以下为 VoLTE 相关测试中的高标清占用资源对比情况:

从趋势图来看,在 SINR 大于 5 的时候,整体 MOS 值比较平稳,其中高清 MOS 值稳定在 3.5 以上,标清语音 MOS 值稳定在 3.2 左右,而在 SINR 值小于 5 之后,高清和标清语音的 MOS 值均呈现波动且整体均值下降的趋势。另外由于在 SINR 差点打点数较少的原因,其 MOS 均值会出现随着 SINR 均值下降而抬升的异常情况。

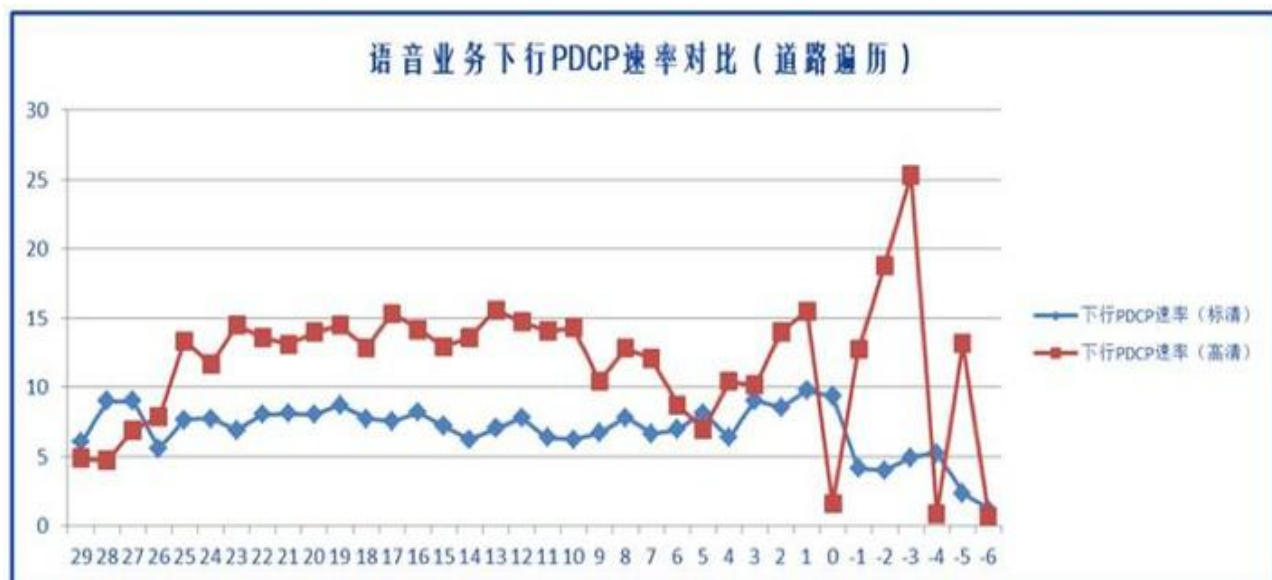
在下行 PDCP 速率里对比中标清语音在 7kb 左右,在 SINR 小于 0 之后开始出现明显的波动情况,直至掉 0。高清语音 PDCP 速率则在 15kbps 左右,同样在 SINR 小于 0 后开始出现剧烈的波动情况。

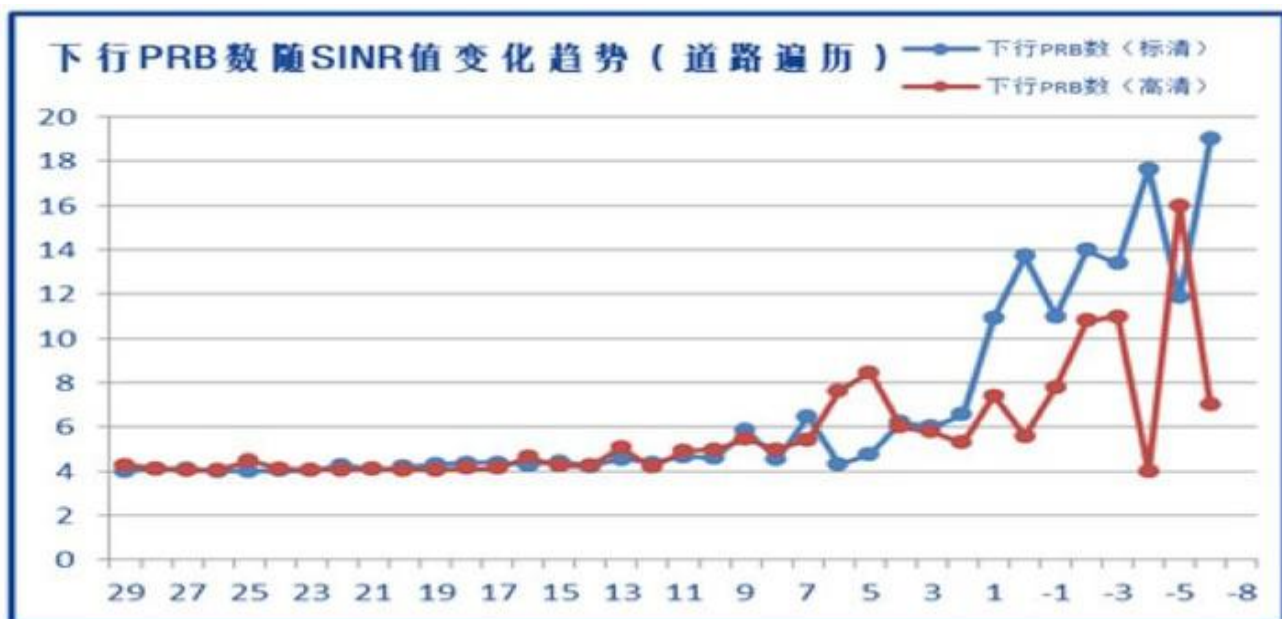
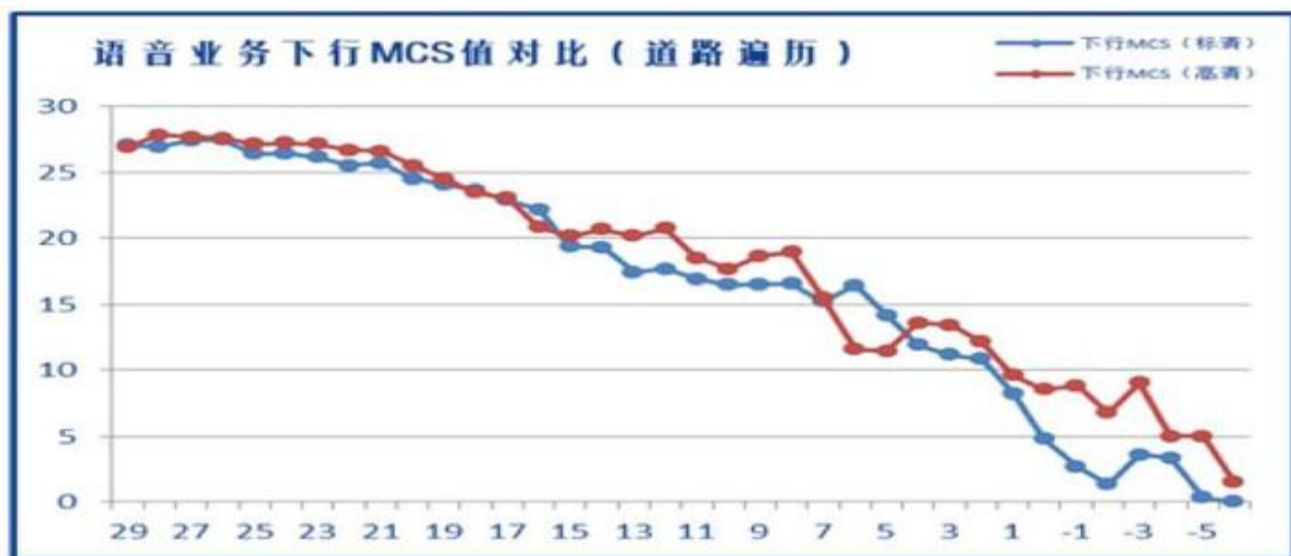
从高清和标清的下行 PRB 数对比情况来看，整体占用的 RB 数差距不明显,另外下行 PRB 个数随着 SINR 值恶化逐级抬升。

从高标清的指标和资源对比来看，本身 AMR-NB 和 AMR-WB 对于网络资源的利用程度来看差距不大（PRB 上占用差不多），但 AMR-WB 对于网络资源的利

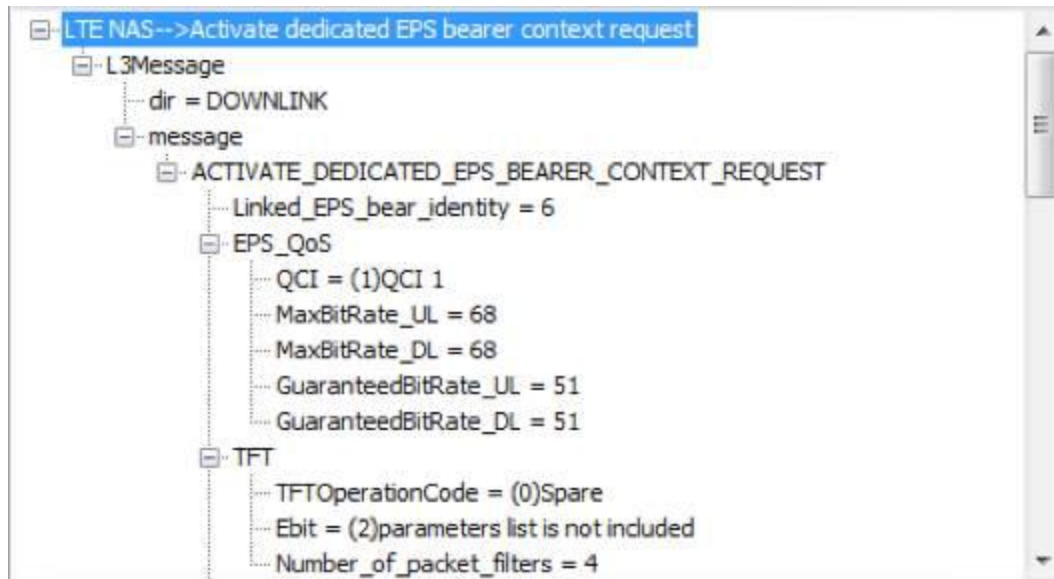
核心网 QCI1 承载的 MAX GBR 改为 150：

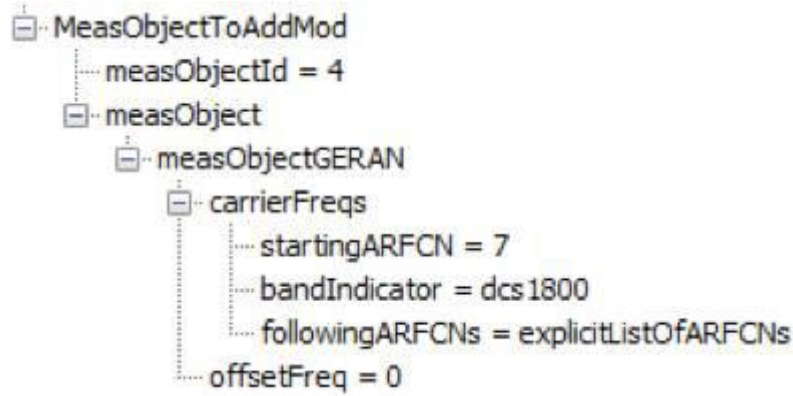
GSM 频点信息

正常重配置信令中 eSRVCC 测控消息如下，SIM 卡尾号为 55 的终端无以下消息。

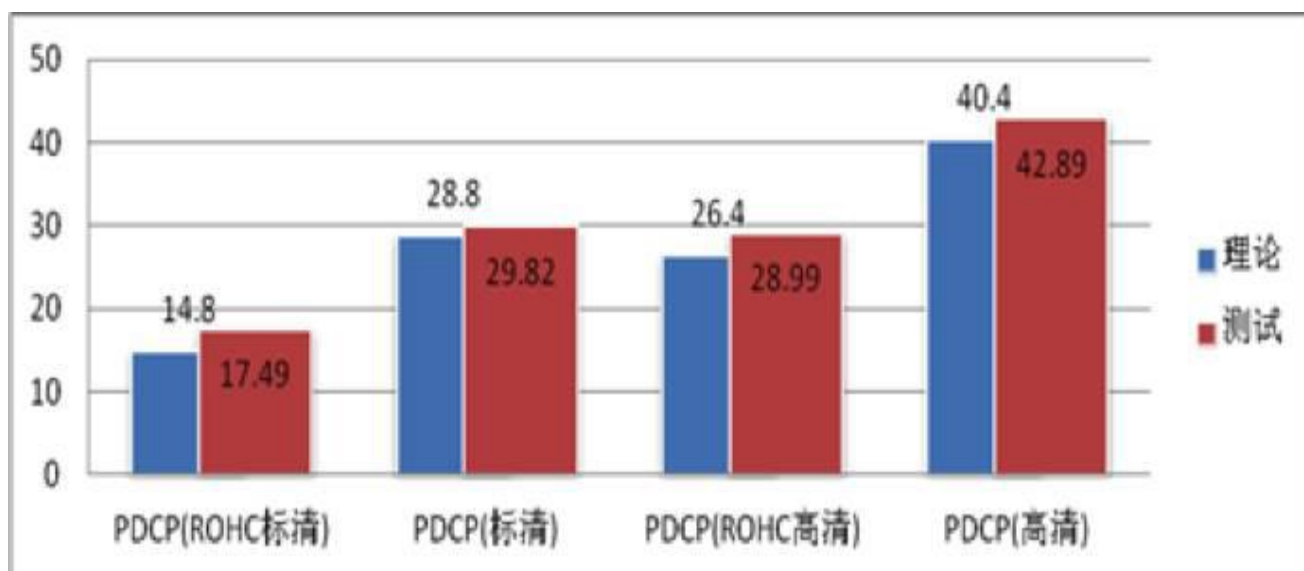
## 3 ) RoHC 外场验证测试

由以上分析可看出 标清 AMR 压缩比为 51.39% 高清 AMR 压缩比为 65.35% ,  
建议全网开启 RoHC。

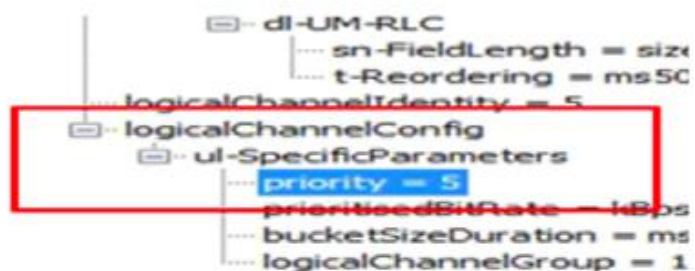
优化措施：降低 QCI 5 优先级，确保 SIP 消息及时上传，修改后此类问题改善明显。

QCI	1	2	3	4	5	6	7	8	9	SRB1	SRB2
优先级(默认)	2	3	4	5	1	6	7	8	9	1	3
优先级(修改值)	4	5	1	2	3	6	7	8	9	1	3
