# ANNANDAGSGATAN – KORTEDALA FÖRSKOLA GEOTEKNISKT PM

Uppdragsnamn	Annandagsgatan - Kortedala Förskola
Uppdragsnummer	10358595
Författare	Michael Engström
Datum	2023-10-04
Ändringsdatum

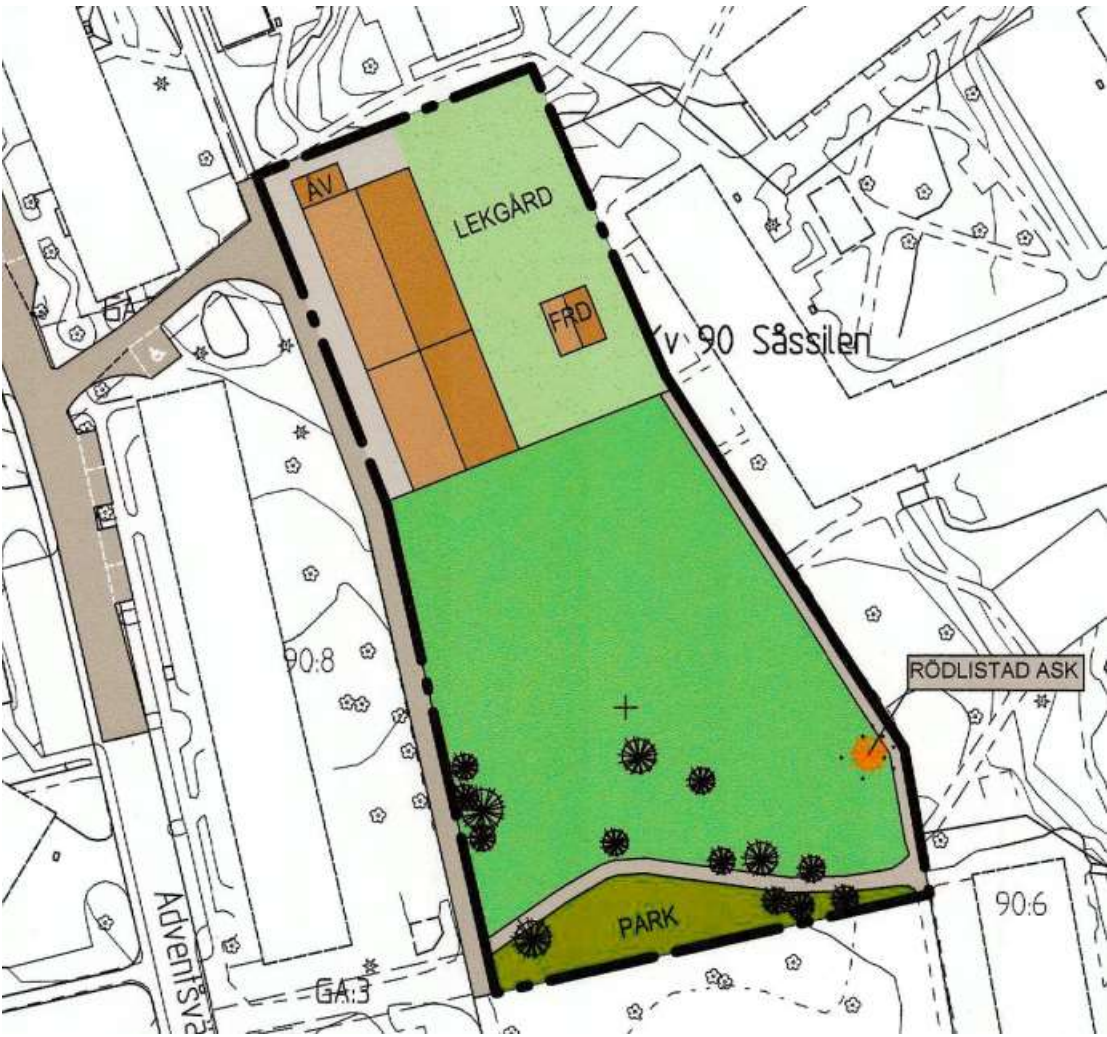
Bild 1 på planerad ny byggnation i norr och omgivande grönytor i söder.

På uppdrag av VBK Konsulterande ingenjörer AB har WSP Sverige AB utfört en geoteknisk bedömning av förutsättningarna inför planerad nybyggnation av förskola vid Annandagsgatan i Kortedala. Aktuellt område för detaljplanen framgår av bild 1.

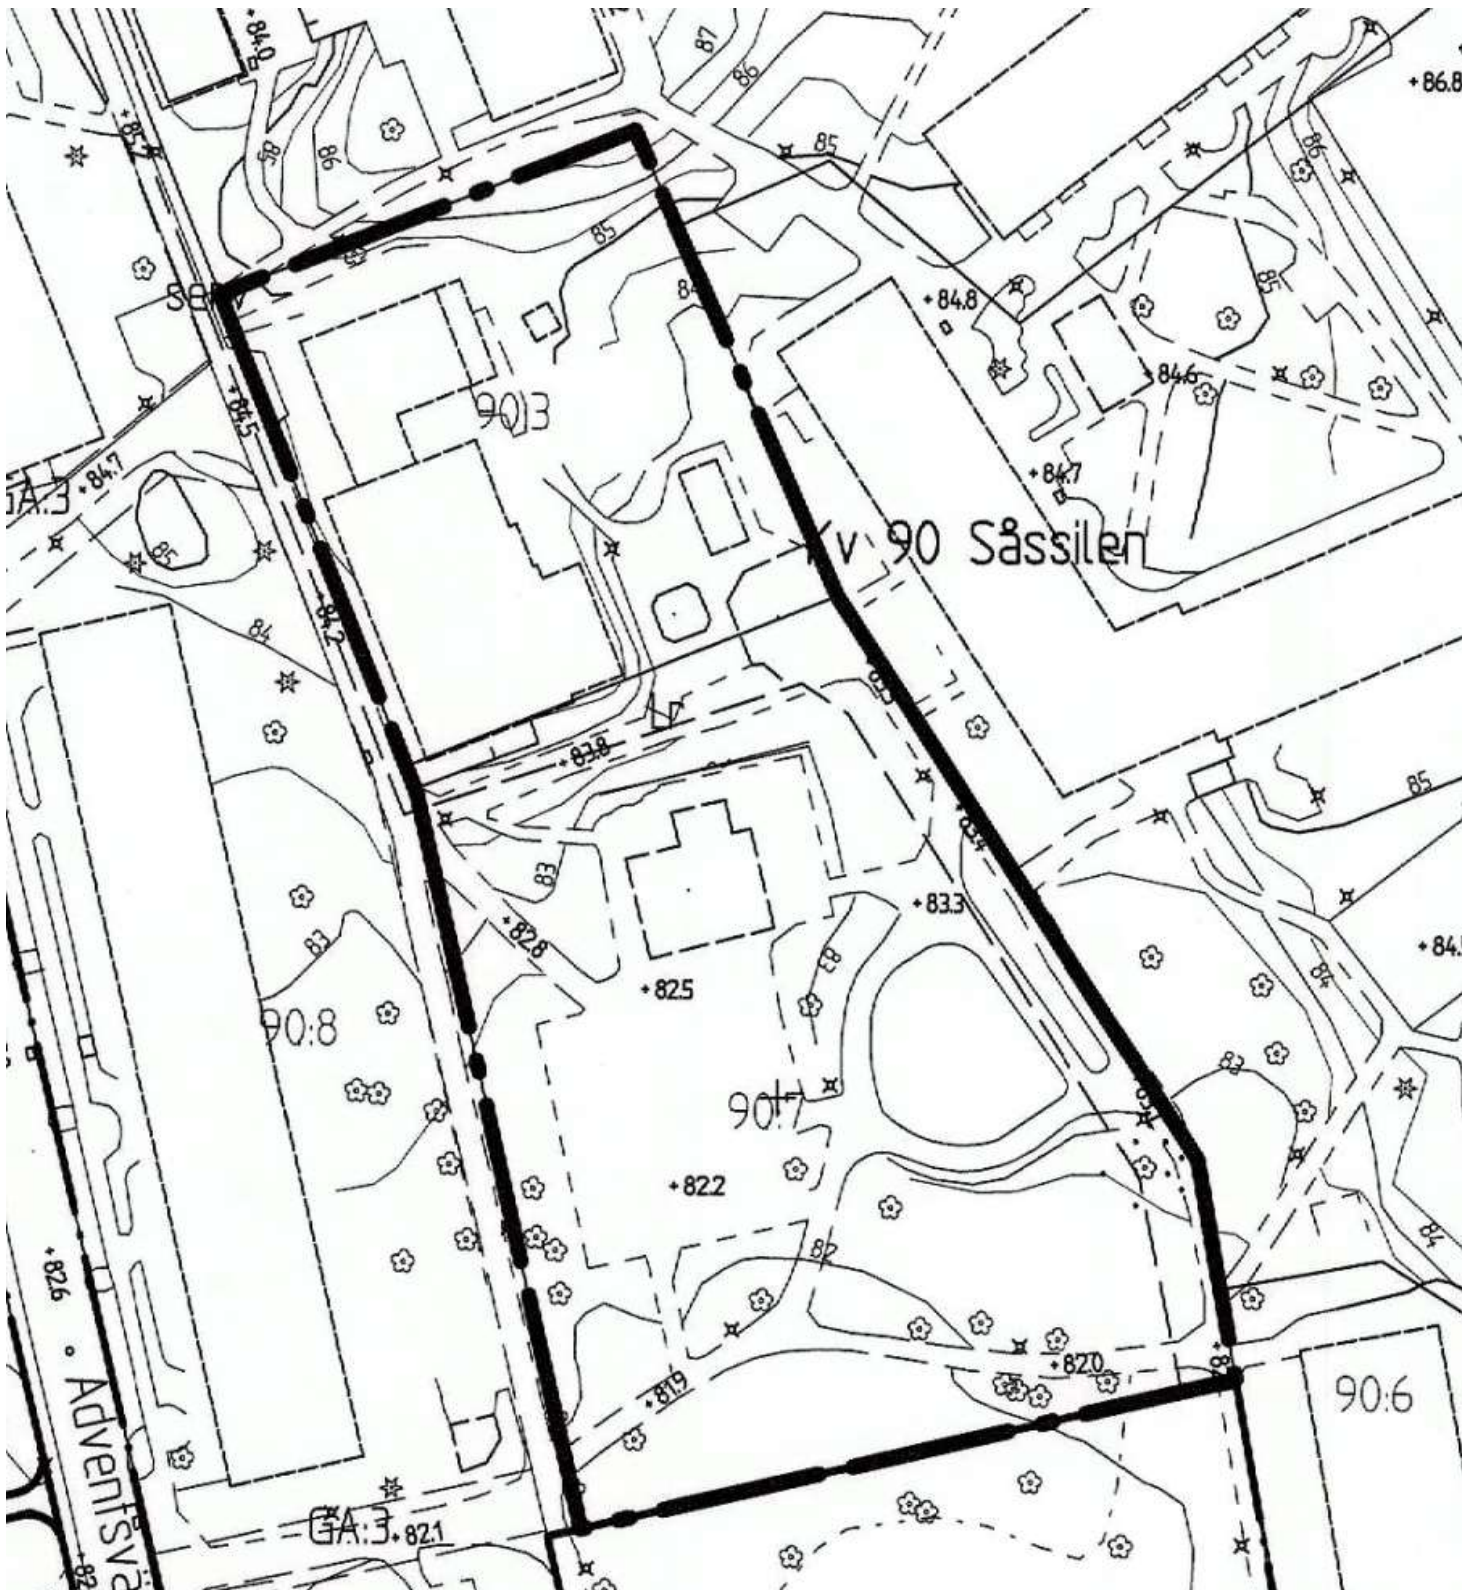
Bild 2 på äldre befintlighetsplan där besiffrade nivåkurvor syns och enstaka inmätta punkter.

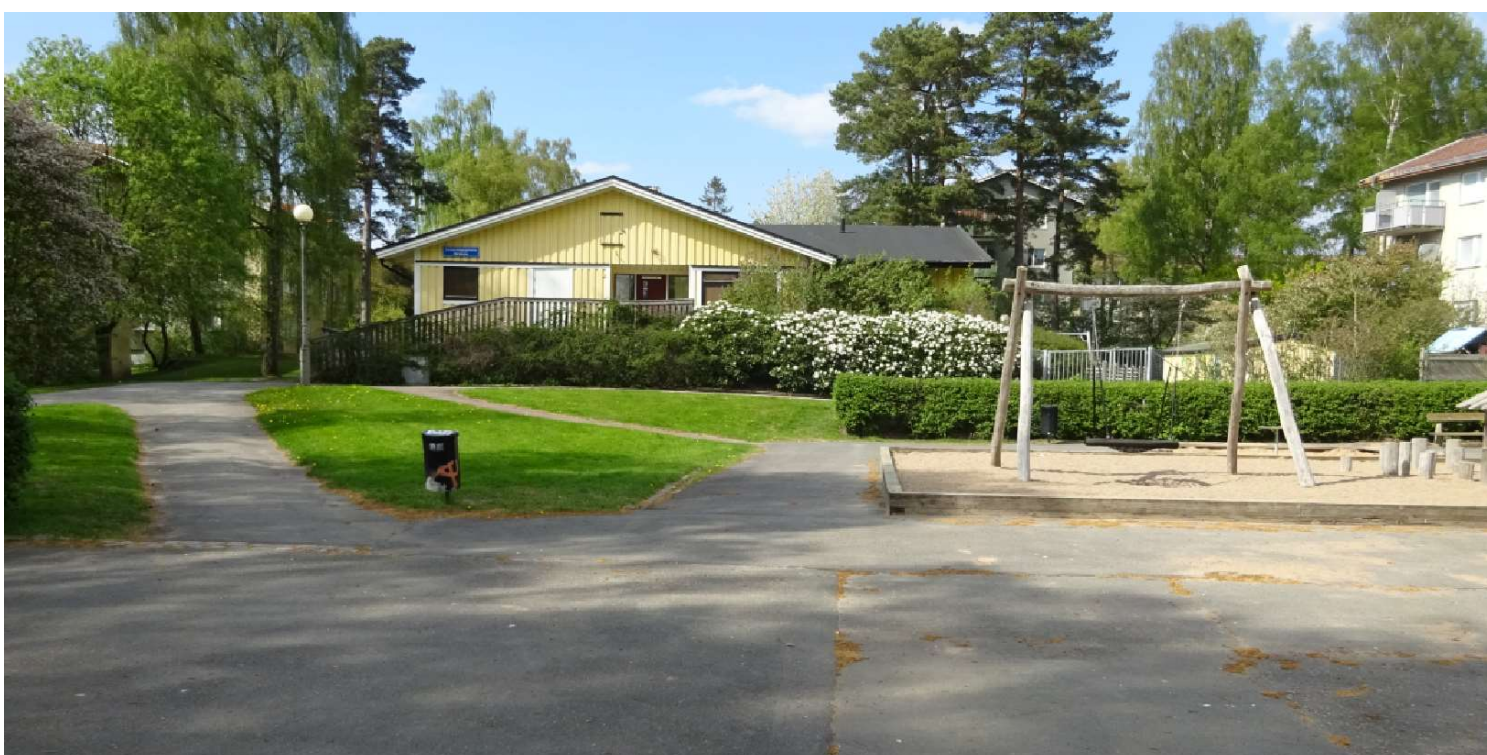
*Bild 3 tagen mot norr där man ser att befintliga förskolan ligger något högre jämfört med södra delen av området. Nuvarande marknivåer har anpassats till det yttligare berget i norr.*
