JORPA INGENIERÍA S.A. Servicios de Ingeniería Fonos: (2)29598900 – 29598913 Dresden N° 4688- 4672 – San Miguel – Santiago CHILE 1/1	RL-39 V2019 R1 ANÁLISIS DE CONCENTRACIÓN DE ADITIVOS

EMPRESA:	TRANSELEC S.A.	FECHA:	28/04/2020
OT:	6610	EQUIPO / DIAGNÓSTICO	
ID. EQUIPO:	Transformador TAG TR-2 RHONA N° 36516	4869	2096
POT. MÁXIMA:	10 MVA	FECHA MUESTREO:	24/03/2020
VOLTAJE:	110/13,8 kV	FECHA RECEPCIÓN:	03/04/2020
LUGAR:	S/E Vallenar	FECHA ANÁLISIS:	22/04/2020
DIAGNÓSTICO ANTERIOR:	2020	AÑO FABRICACIÓN:	2007
FECHA:	26/02/2020	PUNTO MUESTREO:	Nivel inferior estanque

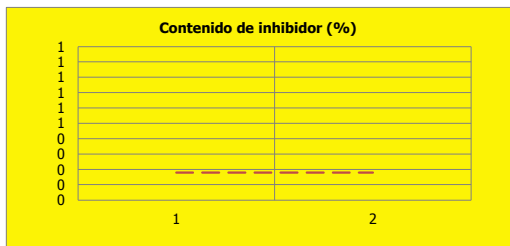
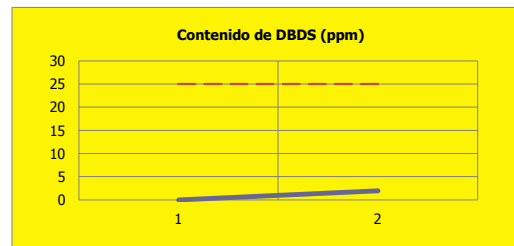
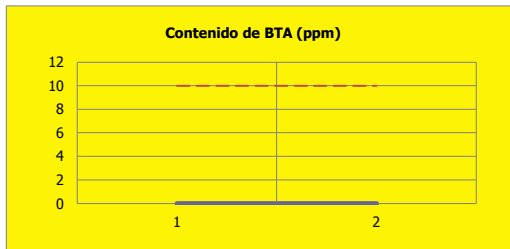
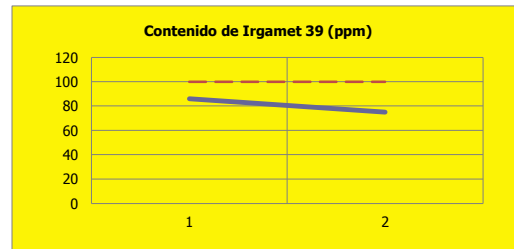
(*) El eje inferior indica el análisis correlativo.

Análisis >	2096	2020				
Fecha >	24-03-2020	19-12-2019				
Contenido de inhibidor (%)	NR	NR				
Contenido de BTA (ppm)	<1	<1				
Contenido de Irgamet 39 (ppm)	75	86				
Contenido de DBDS (ppm)	2	NR
