JORPA INGENIERÍA S.A. Servicios de Ingeniería Fonos: (2)29598900 – 29598913 Dresden N° 4688- 4672 – San Miguel – Santiago CHILE 1/1	RL-39 V2019 R1 ANÁLISIS DE CONCENTRACIÓN DE ADITIVOS

EMPRESA:	TRANSELEC S.A.	FECHA:	25/03/2020
OT:	6513	EQUIPO / DIAGNÓSTICO	
ID. EQUIPO:	Autotransformador TAG 19 EFACEC N° S-13111	987	2068
POT. MÁXIMA:	120 MVA	FECHA MUESTREO:	03/03/2020
VOLTAJE:	220/115/13,8 kV	FECHA RECEPCIÓN:	09/03/2020
LUGAR:	S/E Diego de Almagro	FECHA ANÁLISIS:	18/03/2020
DIAGNÓSTICO ANTERIOR:	1996	AÑO FABRICACIÓN:	1995
FECHA:	07/01/2020	PUNTO MUESTREO:	Nivel inferior estanque

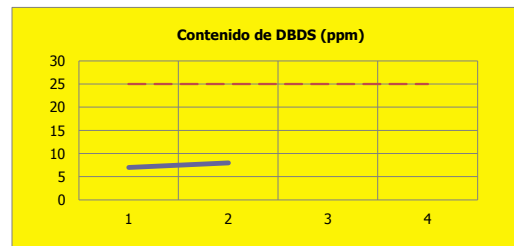
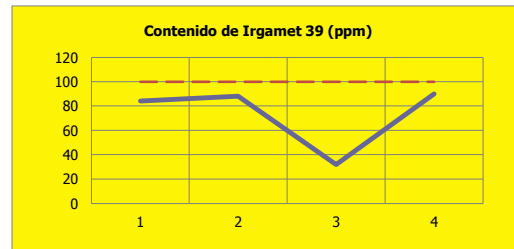
Análisis >	2068	1996	1175	975		
Fecha >	03-03-2020	07-12-2019	26-10-2014	09-10-2013		
Contenido de inhibidor (%)	NR	NR	NR	NR		
Contenido de BTA (ppm)	<1	<1	<1	<1		
Contenido de Irgamet 39 (ppm)	90	32	88	84		
Contenido de DBDS (ppm)	9	NR	8	7

(*) El eje inferior indica el análisis correlativo.
