JORPA INGENIERÍA S.A. Servicios de Ingeniería Fonos: (2)29598900 – 29598913 Dresden N° 4688- 4672 – San Miguel – Santiago CHILE 1/1	RL-39 V2020 R1 ANÁLISIS DE CONCENTRACIÓN DE ADITIVOS

EMPRESA:	TRANSELEC S.A.	FECHA:	20/04/2020
OT:	6574	EQUIPO / DIAGNÓSTICO	
ID. EQUIPO:	Transformador TAG T-1 ABB N° 59607	1068	2080
POT. MÁXIMA:	24 MVA	FECHA MUESTREO:	18/03/2020
VOLTAJE:	220/24 kV	FECHA RECEPCIÓN:	23/03/2020
LUGAR:	S/E Lagunas	FECHA ANÁLISIS:	20/04/2020
DIAGNÓSTICO ANTERIOR:	1105	AÑO FABRICACIÓN:	1996
FECHA:	09/06/2014	PUNTO MUESTREO:	Nivel inferior estanque

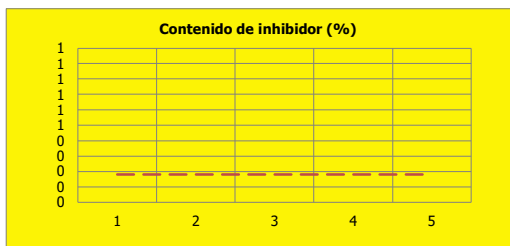
(*) El eje inferior indica el análisis correlativo.

Análisis >	2080	1105	997	780	442	
Fecha >	18-03-2020	09-06-2014	21-12-2013	12-10-2012	06-06-2011	
Contenido de inhibidor (%)	NR	NR	NR	NR	NR	
Contenido de BTA (ppm)	<1	<1	<1	<1	<1	
Contenido de Irgamet 39 (ppm)	19	62	52	68	63	
Contenido de DBDS (ppm)	2	2	NR	NR	<1
