JORPA INGENIERÍA S.A. Servicios de Ingeniería Fonos: (2)29598900 – 29598913 Dresden N° 4688- 4672 – San Miguel – Santiago CHILE 1/1	RL-39 V2020 R1 ANÁLISIS DE CONCENTRACIÓN DE ADITIVOS

EMPRESA:	TRANSELEC S.A.	FECHA:	30/06/2020
OT:	6804	EQUIPO / DIAGNÓSTICO	
ID. EQUIPO:	Transformador TAG T-1 ABB N° 59607	1068	2161
POT. MÁXIMA:	24 MVA	FECHA MUESTREO:	10/06/2020
VOLTAJE:	220/24 kV	FECHA RECEPCIÓN:	17/06/2020
LUGAR:	S/E Lagunas	FECHA ANÁLISIS:	24/06/2020
DIAGNÓSTICO ANTERIOR:	2080	AÑO FABRICACIÓN:	1996
FECHA:	20/04/2020	PUNTO MUESTREO:	Nivel inferior

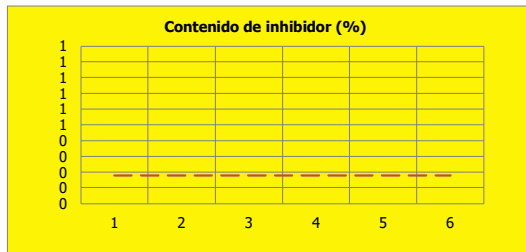
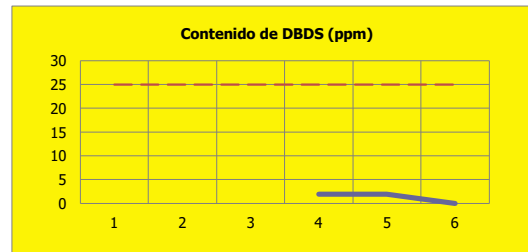
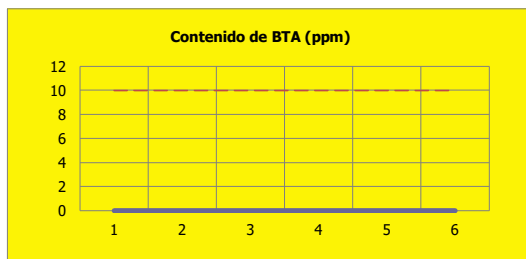
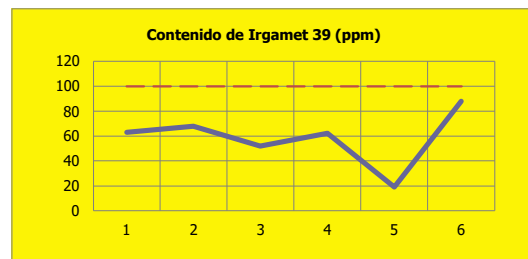
Análisis >	2161	2080	1105	997	780	442
Fecha >	10/06/2020	18/03/2020	09/06/2014	21/12/2013	12/10/2012	06/06/2011
Contenido de inhibidor (%)	NR	NR	NR	NR	NR	NR
Contenido de BTA (ppm)	<1	<1	<1	<1	<1	<1
Contenido de Irgamet 39 (ppm)	88	19	62	52	68	63
Contenido de DBDS (ppm)	NR	2	2	NR	NR	<1

(*) El eje inferior indica el análisis correlativo.
