JORPA INGENIERÍA S.A. Servicios de Ingeniería Fonos: (2)29598900 – 29598913 Dresden N° 4688- 4672 – San Miguel – Santiago CHILE 1/1	RL-39 V2019 R1 ANÁLISIS DE CONCENTRACIÓN DE ADITIVOS

EMPRESA:	TRANSELEC S.A.	FECHA:	30/07/2019
OT:	5731	EQUIPO / DIAGNÓSTICO	
ID. EQUIPO:	Transformador TAG T-1 TUSAN N° 732003201	984	1918
POT. MÁXIMA:	42 MVA	FECHA MUESTREO:	15/07/2019
VOLTAJE:	110 kV	FECHA RECEPCIÓN:	22/07/2019
LUGAR:	S/E Dos Amigos	FECHA ANÁLISIS:	26/07/2019
DIAGNÓSTICO ANTERIOR:	1133	AÑO FABRICACIÓN:	1996
FECHA:	27/08/2014	PUNTO MUESTREO:	Nivel inferior estanque

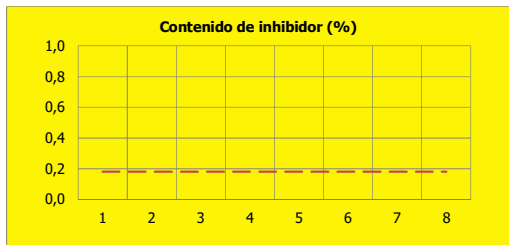
Datos análisis anteriores:

(*) El eje inferior indica el análisis correlativo.

Análisis >	1918	1133	938	802	675	366
Fecha >	15-07-2019	17-07-2014	03-10-2013	02-11-2012	04-04-2012	02-12-2010
Contenido de inhibidor (%)	NR	NR	NR	NR	NR	NR
Contenido de BTA (ppm)	<1	<1	<1	<1	<1	<1
Contenido de Irgamet 39 (ppm)	71	83	74	78	<1	86
Contenido de DBDS (ppm)	6	6	7	8	5	5
