JORPA INGENIERÍA S.A. Servicios de Ingeniería Fonos: (2)29598900 – 29598913 Dresden N° 4688- 4672 – San Miguel – Santiago CHILE 1/1	RL-39 V2019 R1 ANÁLISIS DE CONCENTRACIÓN DE ADITIVOS

EMPRESA:	TRANSELEC S.A.	FECHA:	25/03/2020
OT:	6513	EQUIPO / DIAGNÓSTICO	
ID. EQUIPO:	Autotransformador TAG 19 HYOSUNG N° TB80184807	6430	2069
POT. MÁXIMA:	120 MVA	FECHA MUESTREO:	03/03/2020
VOLTAJE:	220/115/25 kV	FECHA RECEPCIÓN:	09/03/2020
LUGAR:	S/E Diego de Almagro	FECHA ANÁLISIS:	18/03/2020
DIAGNÓSTICO ANTERIOR:	1995	AÑO FABRICACIÓN:	2009
FECHA:	06/01/2020	PUNTO MUESTREO:	Nivel inferior estanque

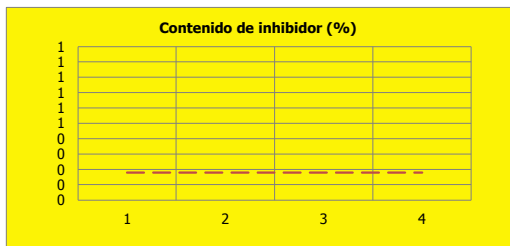
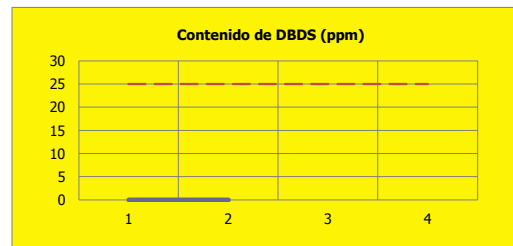
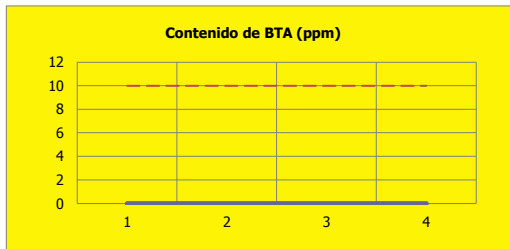
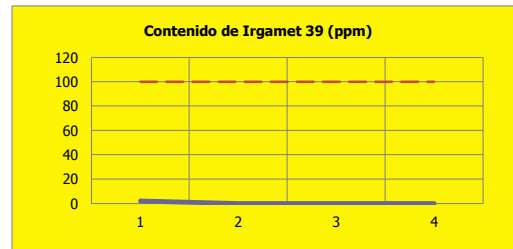
Análisis >	2069	1995	1173	768		
Fecha >	03-03-2020	07-12-2019	26-10-2014	08-08-2012		
Contenido de inhibidor (%)	NR	NR	NR	NR		
Contenido de BTA (ppm)	<1	<1	<1	<1		
Contenido de Irgamet 39 (ppm)	<1	<1	<1	2		
Contenido de DBDS (ppm)	<1	NR	<1	<1

(*) El eje inferior indica el análisis correlativo.
