# RELATÓRIO TÉCNICO XXX-XXX

CESAP 10 de outubro de 2023

Análise dos registros obtidos entre na estação Sismológica SP7, Salto Pilão, SC.

Consórcio empresarial Salto Pilão

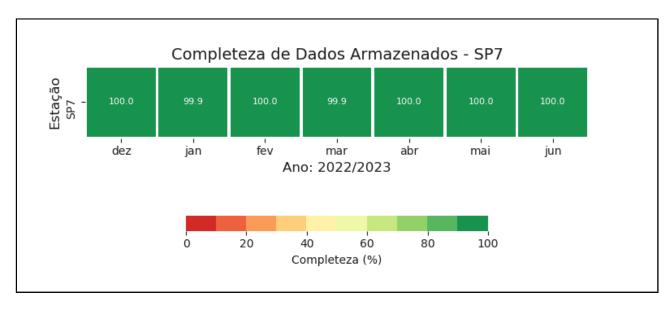
O funcionamento da Estação SP7 pode ser visualizado, de modo geral, na Figura 1, Apêndice A. Nesta figura apresenta-se o gráfico de completeza mensal, mostrando a disponibilidade dos dados da estação SP7 no período de referência deste relatório. Em síntese, no período de monitoramento sismológico compreendido entre 01.12.2022 e 30.06.2023, o funcionamento da Estação SP7 pôde ser considerado satisfatório. Um detalhamento maior do funcionamento da estação para o período englobado por este relatório pode ser obtido analisando-se os boletins sísmicos no Anexo A, que contêm os gráficos de completeza diários para cada mês entre 01.12.2022 e 30.06.2023.

**Figura 1** – Gráfico de completeza mensal para os dados da estação SP7. O detalhamento diário da completeza para cada mês pode ser averiguado nos boletins sísmicos mensais no Anexo A.

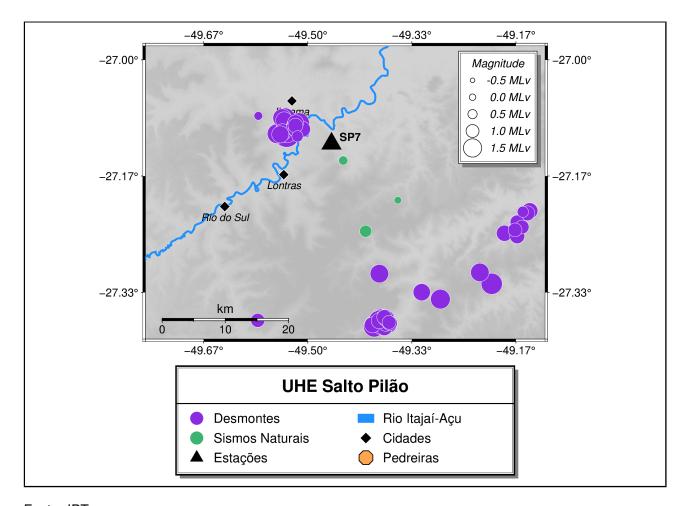
Foi identificado um total de sessenta e sete (67) desmontes/detonações no período, sendo sete (7) destes confirmados através do plano de fogo provido pelas pedreiras (Daclande e Azza), e outros doze (12) localizados nas imediações das mesmas, as quais foram relacionadas a detonações não informadas por estas pedreiras devido à localização dos epicentros, às características dos sinais sísmicos e aos horários de ocorrência semelhantes aos das detonações que já vinham ocorrendo nestes locais. Já os outros quarenta e oito (48) eventos registrados não puderam ser correlacionados com os dados recebidos das pedreiras conhecidas, mas pela característica do sinal sísmico, horário de ocorrência e pela verificação de que existem empreendimentos de mineração/pedreiras não identificadas na região, foram classificados como tal.

No período de 01.12.2022 a 30.06.2023, foram detectados três pequenos sismos locais próximos à estação SP7, com magnitudes entre 0.2 e 0.9 MLv. O maior destes eventos foi registrado em 2023-05-26 18:31:02 (UTC). Suas localizações com relação à estação SP7 são mostradas na Figura 2, Apêndice A.

- Na área de influência do empreendimento foram registrados sessenta e sete (67) desmontes com magnitudes entre 0.4 e 3.0 (MLv), sendo quatorze (19) destes relacionados a detonações nas proximidades das pedreiras Azza e Daclande, e os restantes em outras áreas (Figura 2, Apêndice A).

**Figura 2** – Mapa do entorno do empreendimento mostrando pontos de interesse e os epicentros dos eventos classificados como detonações e sismos. Foram detectados um total de sessenta e sete (67) eventos associados a detonações no período, classificados a partir do horário de ocorrência e da forma de onda, além do plano de fogo fornecido, com magnitudes mínima e máxima de 0.4 e 3.0 MLv, respectivamente.

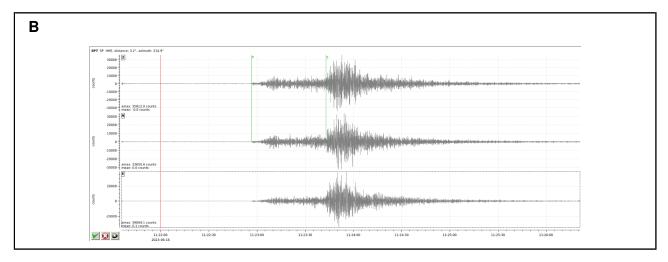
Foi detectado um sismo regional natural no território brasileiro, na região do Vale do Ribeira, no estado de São Paulo, próximo à cidade de Iguape — SP, em 2023-06-16 11:22:00 (UTC). O sismo teve magnitude 4.0 mR, e foi sentido por diversas pessoas na região e também em áreas distantes do epicentro, como na capital paulista. O registro do evento na estação SP7 é mostrado na Figura 3, Apêndice A. O registro pela estação teve excelente qualidade e auxiliou a determinação do mecanismo focal (determinação de orientação da falha) do evento em conjunto com as estações da Rede Sismográfica Brasileira.

**Figura 3** – Evento regional natural registrado em 2023-16-06 11:22:00 (UTC) nas proximidades da cidade de Iguape – SP. A) Localização do evento (círculo vermelho maior) em relação à estação SP7 (círculo vermelho menor) e B) Forma de onda do evento registrada na estação SP7.
