设备 OTA 升级集成开发指导（套餐四）

本文档为 HarmonyOS Connect 生态产品合作伙伴提供 BLE 设备 OTA 升级集成指导，旨在帮助伙伴快速熟悉 OTA 升级开发流程。

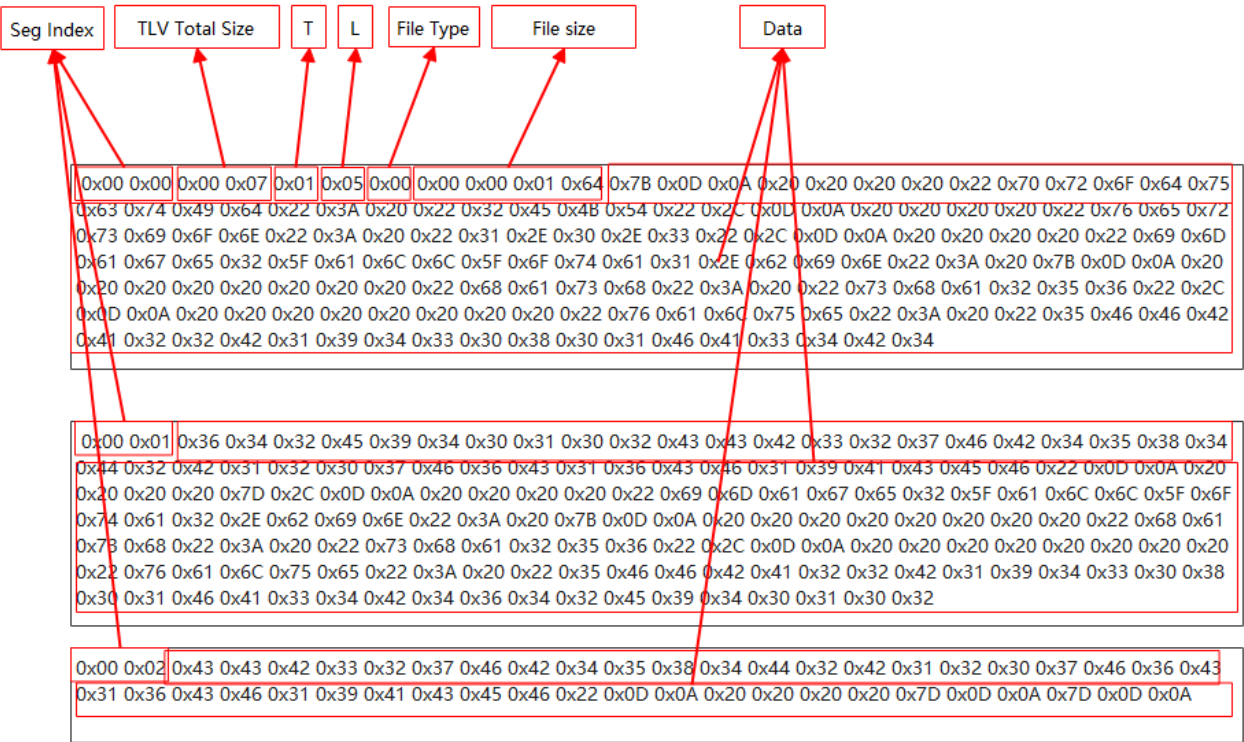
设备开始接收文件包时，接收到第一个文件时，根据File Type判断本次接收的文件类型，根据File size得到本次接收文件的总长度，从而计算出本次共需要接收n个包，最后一个包的Seg Payload长度。

由于第一个包TLV占用了9Byte的长度，所以Data的长度是151Byte，后面每个包的Data长度都是160Byte，最后一个包长度以实际计算得出。

如果文件的分包数大于10个，会按轮进行发包，每轮10个包，每轮发送完成、或整个文件发送完成后，APP会等待设备侧响应0x8081。
