INFORME MENSUAL

INFORME DE CONFIABILIDAD

JULIO 2026

PARQUE DE GENERACIÓN COSTAYACO – VONU

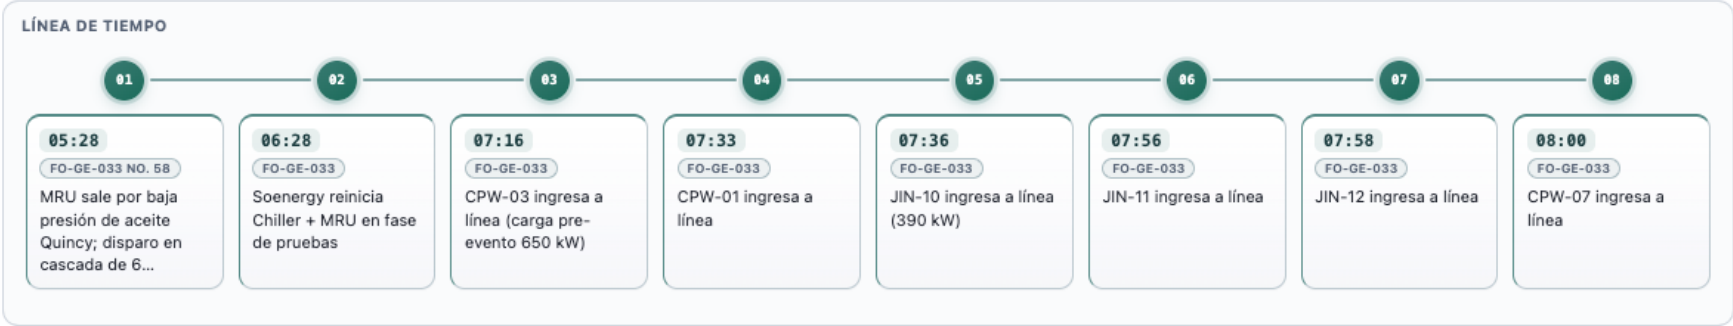
12-MRU

Cascada por salida MRU — baja presión aceite Quincy

FECHA 12 de julio de 2026	HORA 05:28	EQUIPO CPW-01, CPW-03, CPW-07, JIN-10, JIN-11, JIN-12	DURACIÓN 2.53 h	RESPONSABLE GTE	SISTEMA ACONDICIONAMIENTO DE GAS MRU / CHILLER (SOENERGY)
TIPO EXTERNA / PROCESO DE GAS	MODO DE FALLA PÉRDIDA DE SUMINISTRO DE GAS TRATADO (CASCADA DE PROTECCIONES)	COMPONENTE MRU - COMPRESOR QUINCY (LUBRICACIÓN)	HORAS FS 2.53 h	ENERGÍA NO GENERADA 6.936 kWh	RIESGO OPERACIÓN PÉRDIDA SIMULTÁNEA DE 6 UNIDADES A GAS MRU; RESTO DEL PARQUE Y DIÉSEL COMO RESPALDO

CAUSA RAÍZ Dependencia de una sola cadena MRU/Chiller (Soenergy) sin exclusión contractual de cascada; evento externo a COPOWER.	RESUMEN EJECUTIVO El 12-jul-2026 a las 05:28 la MRU salió por baja presión de lubricación del compresor Quincy. Se interrumpió el gas tratado y dispararon en cascada CPW-01, CPW-03, CPW-07, JIN-10/11/12. Soenergy reinició Chiller+MRU a las 06:28. Retorno a línea entre 07:16 y 08:00. FO-GE-033 No. 58 clasifica la falla como externa a los grupos. FS máximo 2,53 h (CPW-07).
---	--

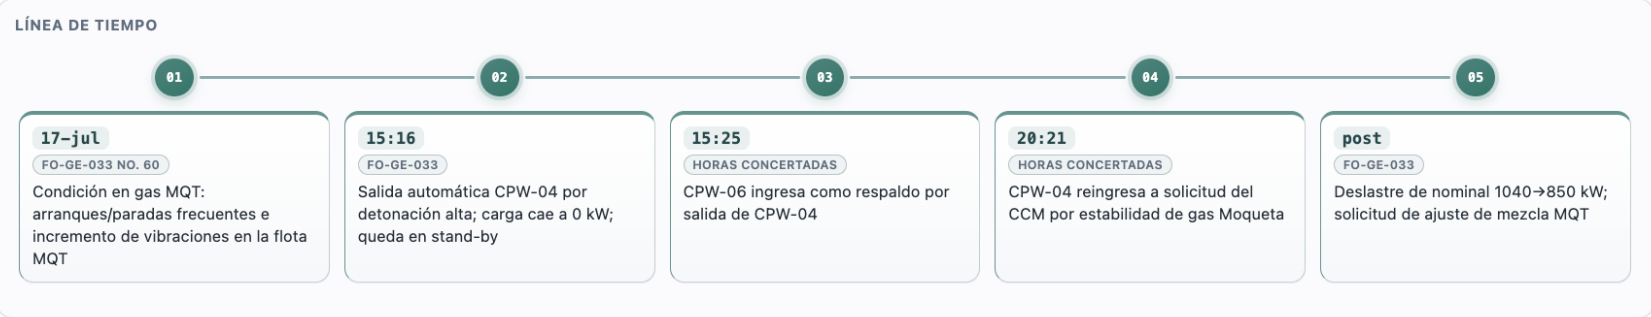
21-CPW04

Detonación CPW-04 en gas MQT — queda en stand-by

FECHA 21 de julio de 2026	HORA 15:16	EQUIPO CPW-04	DURACIÓN 5.08 h	RESPONSABLE GTE + COPOWER	SISTEMA COMBUSTIÓN / CONTROL DE DETONACIÓN (JENBACHER J420, GAS MQT)
TIPO COMBUSTIÓN / CALIDAD DE GAS	MODO DE FALLA DETONACIÓN (KNOCK) FUERA DE LÍMITE DE CONTROL	COMPONENTE CÁMARA DE COMBUSTIÓN / CONTROL DE DETONACIÓN CPW- 04	HORAS FS 5.08 h	ENERGÍA NO GENERADA 4.318 kWh	RIESGO OPERACIÓN CPW-04 FUERA 15:16-20:21; RESPALDO CPW-06. CONCERTACIÓN IMPUTÓ PF_CLI 5 H (NO FALLA COPOWER).

CAUSA RAÍZ Inestabilidad del suministro/calidad de gas MQT (arranques-paradas) sin recálculo oportuno de mezcla; exposición del J420 a knock.	RESUMEN EJECUTIVO El 21-jul-2026 a las 15:16 CPW-04 (J420, ~850 kW, gas MQT) salió automáticamente por detonación alta en un cilindro. Quedó en stand-by hasta las 20:21, cuando reingresó a solicitud del CCM (5,08 h). Se deslastró la nominal de 1040 a 850 kW y se pidió ajuste de mezcla a todos los equipos MQT. Ingresó CPW-06 como respaldo. FO-GE-033 No. 60 (archivo #54). Antecedente: arranques/paradas frecuentes y aumento de vibraciones desde el 17-jul.
--	---
