Prueba del enlace PC–dsPIC

Haniel Ulises
Departamento de Control Automático, Cinvestav

2026-10-05 12:49:44

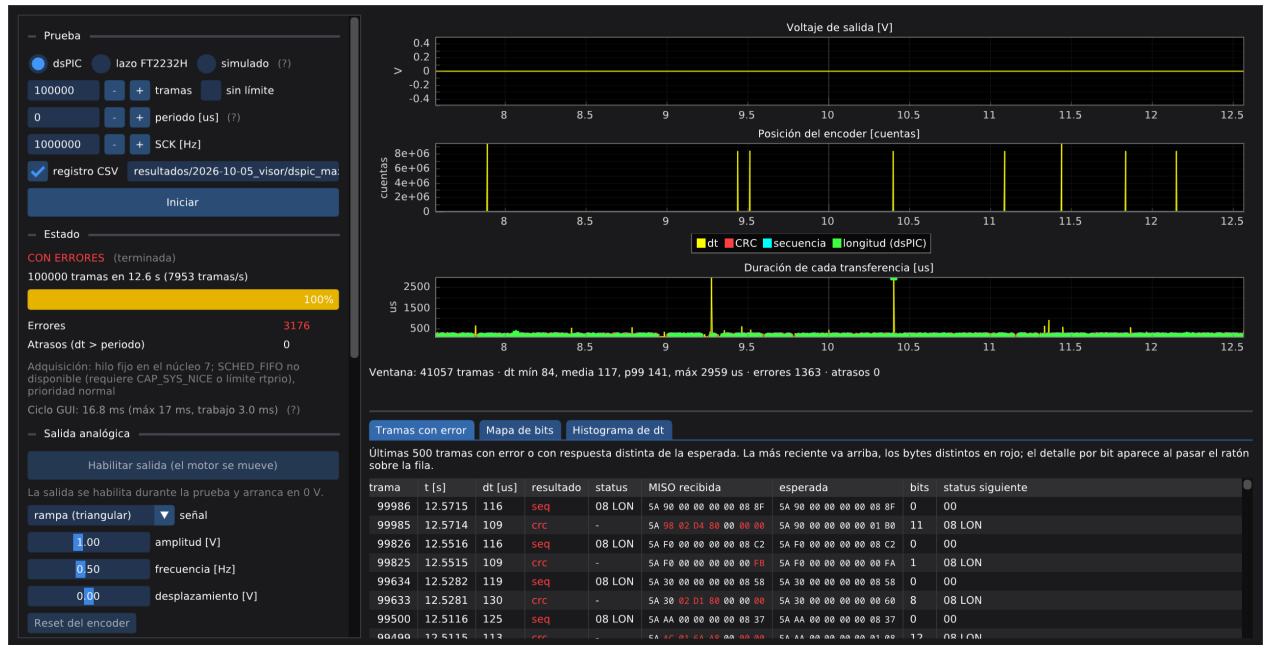
Figura 1: Ventana de visor_enlace al terminar la prueba.

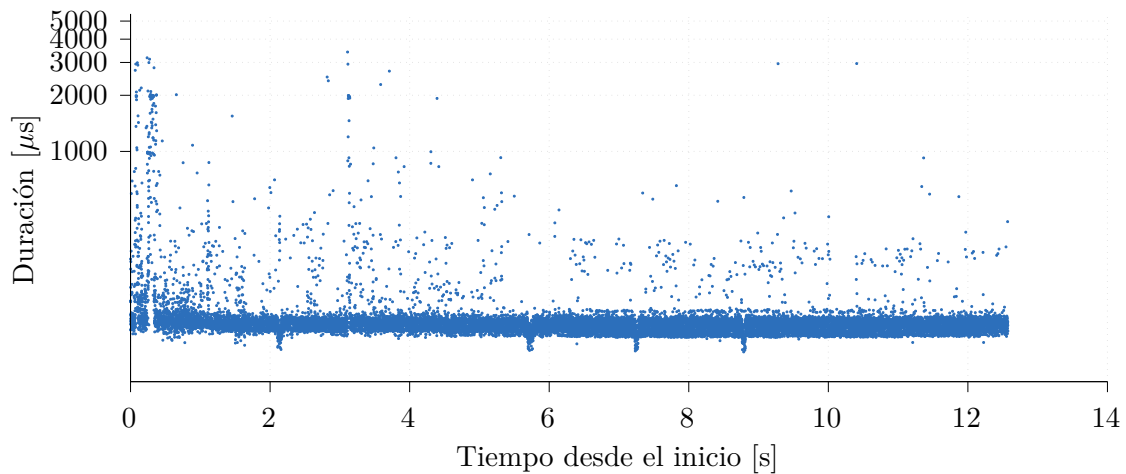
Figura 2: Duración de cada llamada a SPI_ReadWrite a lo largo de la prueba.

Mínima	Media	Mediana	P99	P99.9	Máxima
83	121	119	154	967	3412

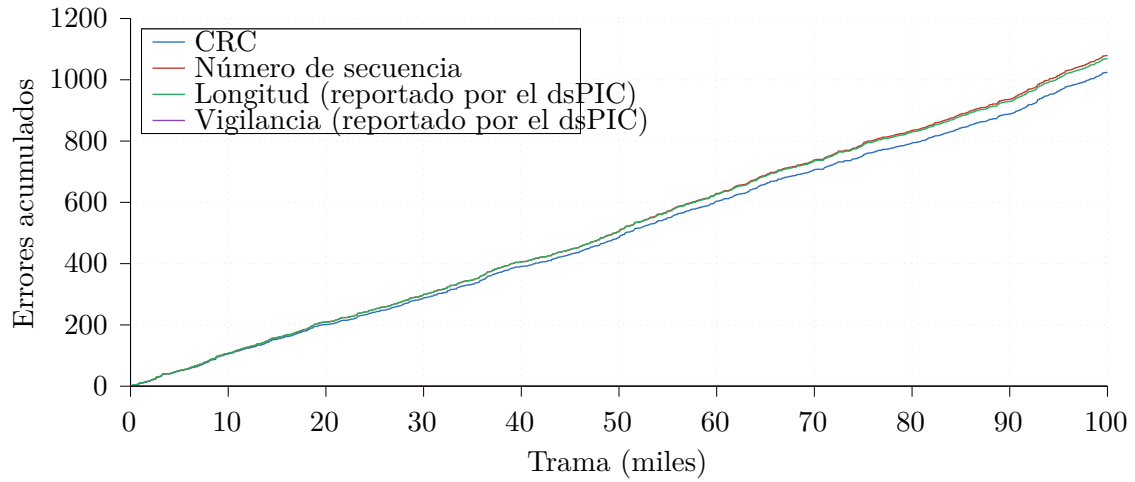
Figura 4: Errores acumulados por tipo a lo largo de la prueba.

Tipo	Tramas	%
USB / longitud	0	0.00
Encabezado	0	0.00
CRC	1 025	1.02
Número de secuencia	1 080	1.08
CRC (reportado por el dsPIC)	0	0.00
Encabezado (reportado por el dsPIC)	0	0.00
Longitud (reportado por el dsPIC)	1 070	1.07
Vigilancia (reportado por el dsPIC)	1	0.00
Reinicio (reportado por el dsPIC)	0	0.00

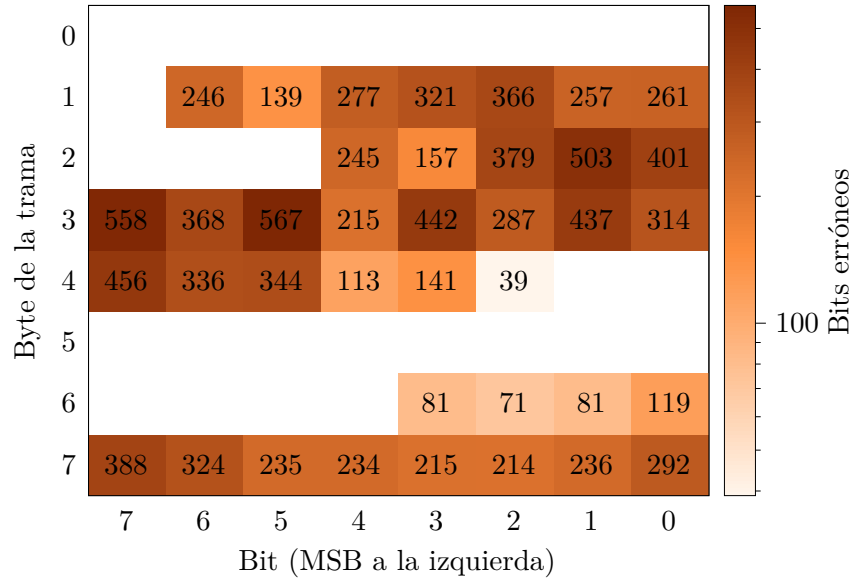
Figura 5: Bits erróneos por posición dentro de la trama, comparando cada respuesta con encabezado correcto contra la respuesta esperada (eco de la secuencia anterior, posición del encoder y status pendiente). No se incluyen las respuestas de arranque, que se cuentan aparte.

- Se registraron 3176 eventos de error en 100 000 tramas; 97 894 respuestas (97.9 %) fueron válidas y con el número de secuencia esperado.
- De 99 999 respuestas comparadas con la esperada, 1 035 difieren en 10 659 bits. El 13.2 % de los bits erróneos corresponde al bit más significativo de algún byte.
- La separación mediana entre el fin de una transferencia y el inicio de la siguiente fue de $4 \mu s$ (mínima $3 \mu s$), medida en la PC.

Prueba corrida con `visor_enlace` (interfaz gráfica en la misma PC), con el mismo firmware que `resultados/2026-10-05_pll` ($F_{cy} = 50 \text{ MHz}$). El patrón de errores es el mismo que con `prueba_enlace`: no hay errores de encabezado ni reinicios, y cada respuesta con CRC incorrecto va seguida de la bandera de longitud del dsPIC para la misma transferencia (columna “status siguiente” en la captura). La corrupción empieza en el byte 1 en el 70 % de los casos y en el byte 7 en el 20 % (61 % y 26 % con `prueba_enlace`).

La proporción de tramas afectadas fue de 1.0 %, contra 0.7 % con `prueba_enlace`. Con dos corridas no se puede distinguir si la diferencia se debe a la carga de la interfaz gráfica o a la variación entre corridas; el origen del defecto está en la frontera de bytes del SPI esclavo y debe revisarse con el analizador lógico.
