实验 6-2 报告

第 27 小组
姚子薇、陈乐滢

CPU 顶层修改为 AXI 接口，集成到 SoC_AXI_Lite 系统中。CPU 对外只有一个 AXI 接口，需内部完成取指和数据访问的仲裁。

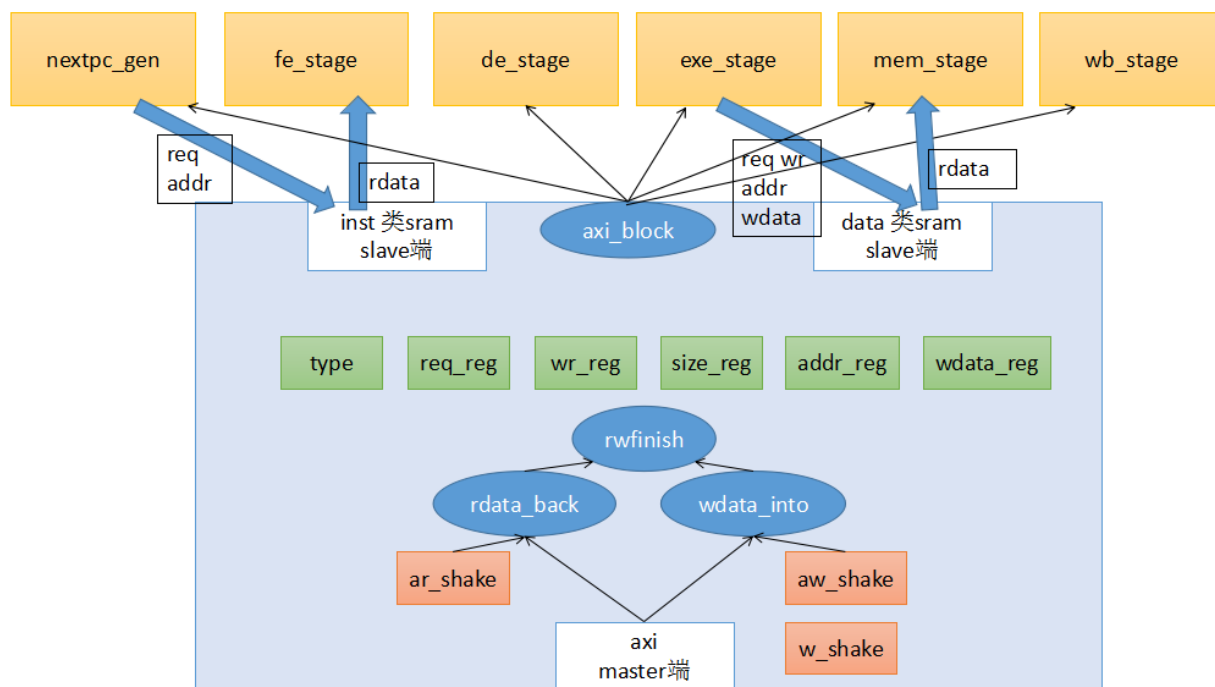
将 CPU 接口改为类 sram 接口，inst 只读不写，req 和读地址的在 next_pc 发出，取回来的指令送到 fe 级；data 的 req 和读写地址等在 exe 级发出，取回来的数据送到 mem 级。一个要注意的就是读写对整个流水的影响，在读/写操作没有完成，即读的数据没有写回来或写的数据没有写进去时，整个流水线都需要阻塞，阻塞信号要送到五级流水的每一级。因此现在每一级都很长，有很多拍，每一级都一定要做一次取指，是否要取数据或者写数据则要看当前指令，load/store 的 exe 级都是先取指，再读/写数据。

图 1. CPU-转换桥结构图
