Informe técnico de avance

Implementación y validación del enlace USB–SPI full-duplex de la DAQ basada en dsPIC33CK64MC105

Haniel Ulises
Servicio social

6 de octubre de 2026

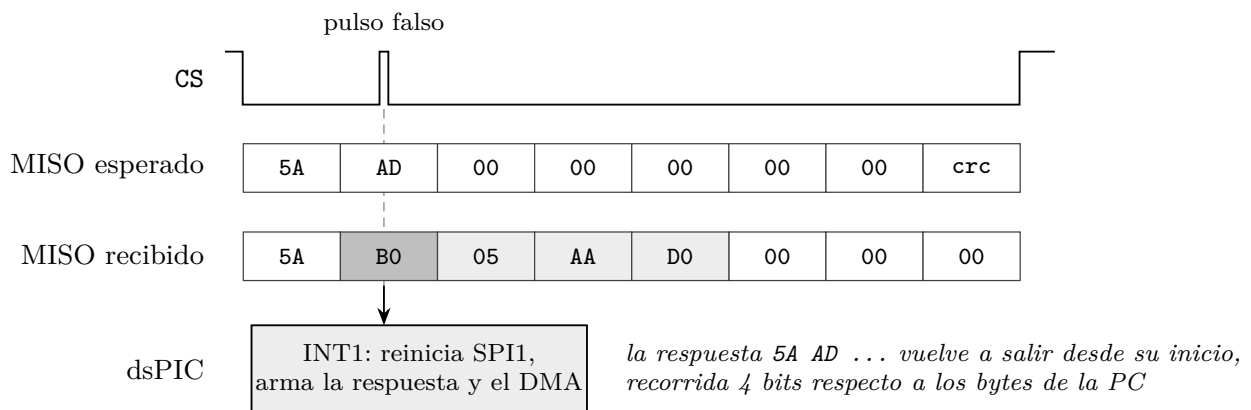
En la corrida con el visor y sin cable de GND, las respuestas dañadas no contienen bits aislados erróneos, sino el inicio de la respuesta repetido a mitad de la trama y recorrido algunos bits. La figura 2 presenta un caso.

Figura 2: Respuesta dañada por un pulso falso en CS (resultados/2026-10-06_dock/visor_dspic_1khz). Se esperaba 5A AD 00 00 00 00 00 00 y se recibió 5A B0 05 AA D0 00 00 00: a partir del byte 1 reaparecen 5A AD desplazados medio byte.

01011010 01011100 (5A 5C) aparece a partir del tercer bit del byte 1. De las 25 respuestas dañadas, la corrupción comienza en el byte 1 en 13, en el byte 2 en una y en el byte 7 en 11, según el momento en que ocurre el pulso; es el mismo patrón observado en la campaña con puertos separados.

1. Un pulso de ruido en CS se interpreta como fin de trama.
2. INT1 reinicia SPI1, construye la respuesta y rearma el DMA mientras la PC continúa la transferencia.
3. La PC recibe el resto de la respuesta desplazado algunos bits; el CRC no coincide.
4. Al subir CS al final de la transferencia, el dsPIC encuentra una trama incompleta y lo reporta con la bandera de longitud en la respuesta siguiente.

Las tarjetas no compartían una tierra directa: la única referencia común de las señales del SPI era la tierra de los cables USB a través de la PC. Con cada tarjeta en un puerto distinto, la diferencia de potencial y el ruido entre ambas referencias eran suficientes para producir pulsos en CS en el 0.7 % de las transferencias. El hub acertó el camino de retorno y redujo la tasa a cero con `prueba_enlace`, pero no con el visor, cuyo uso de la GPU incrementa el ruido en la tierra de la PC. El cable de GND eliminó los errores en todas las condiciones, lo que confirma la causa.
