实验 3-4 报告

第 27 小组
姚子薇、陈乐滢

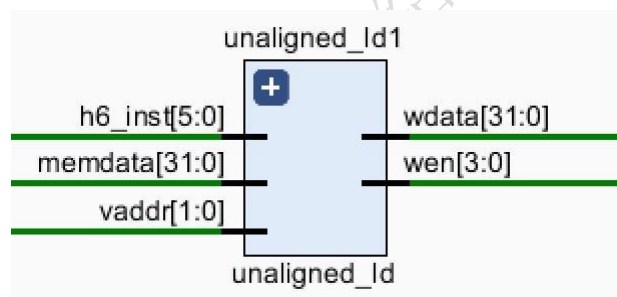
图 2. 非对齐 load 译码设计

由于 load 指令中有非对齐访问，而 load 指令写回数据是在 mem 级产生的，所以我们在 mem 级添加模块 unaligned_ld，输入当前 inst 的高 6 位 h6_inst[5:0]，从 mem 中读取的数据 memdata[31:0]，以及地址的低两位 vaddr[1:0]，输出给寄存器的写回数据 wdata[31:0]以及给寄存器的字节写使能[3:0]，其中写使能流入 wb 级再处理。

在模块中我们分别对 inst 及 vaddr 做译码，分离出每一种指令以及 addr 低两位代表的值，根据 addr 取 mem 不同的 Byte/Half 等，再形成最终的 wdata 及 wen 信号。其中 lb 指令所取 Byte 的偏移量由地址确定，具体代码如下：
